COMUNE DI MONTERIGGIONI: ANALISI DEL PATRIMONIO EDILIZIO ESISTENTE

ELENCO DEGLI EDIFICI DI PARTICOLARE VALORE CULTURALE ED AMBIENTALE NELLE ZONE AGRICOLE

Toponimo: **Chiostro (Vignaglia)**Isolato: **45**Oggetto: **Abitazione rurale e annessi rustici**Scheda: **43C**

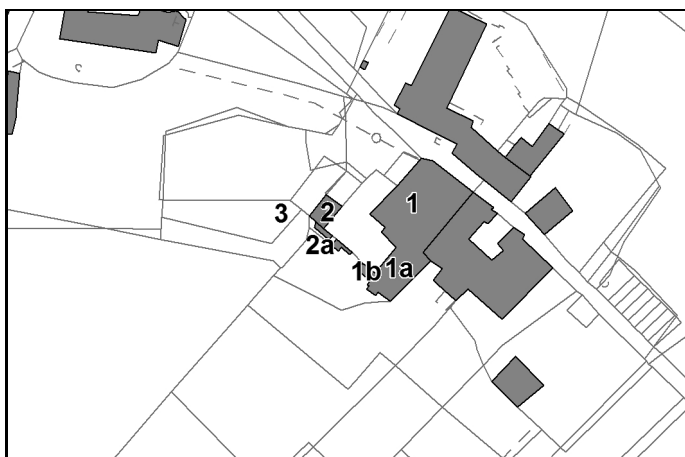
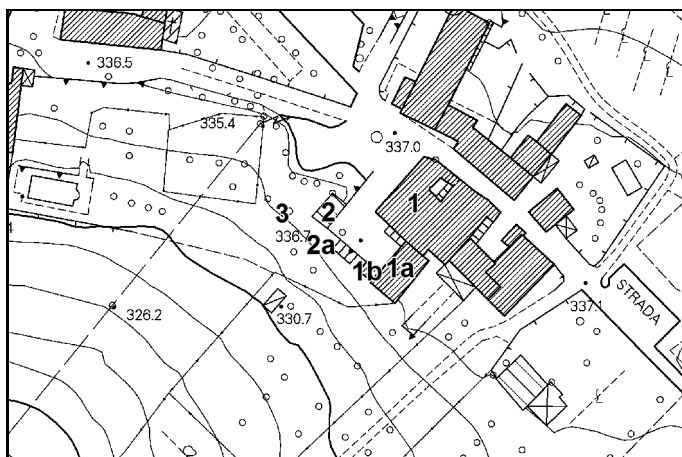
Edif. N°: **1** F. 87 Part 63
 Datazione: **Presente al 1825** Uso attuale: **Trasformato**
 Dest. d'uso: **Civile abitazione permanente**
 Alterazioni Tipologiche: **Frazionamento in più alloggi**
 Alterazioni Architettoniche Esterne: **Leggere**
 Alterazioni Architettoniche Interne: **No data**
 Stato di conservazione: **Buono**
 Valore: **V**

Complesso colonico con corte interna, accessibile dal fronte N, ristrutturato a uso civ.abit.perm. (4 unità), precedentemente con rustici al pt. Rasapietra a tratti in laterizio

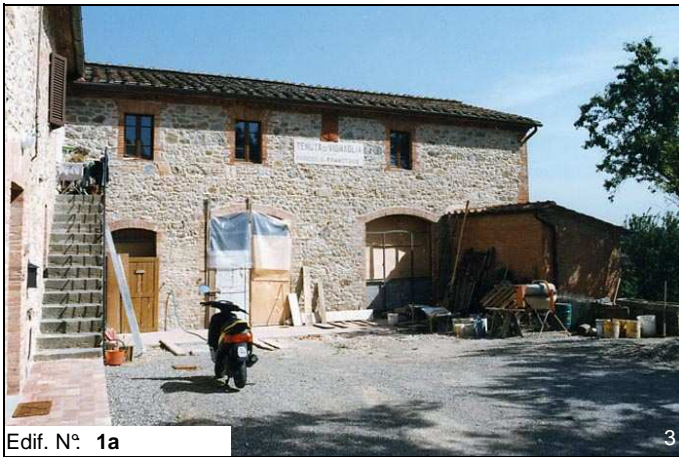
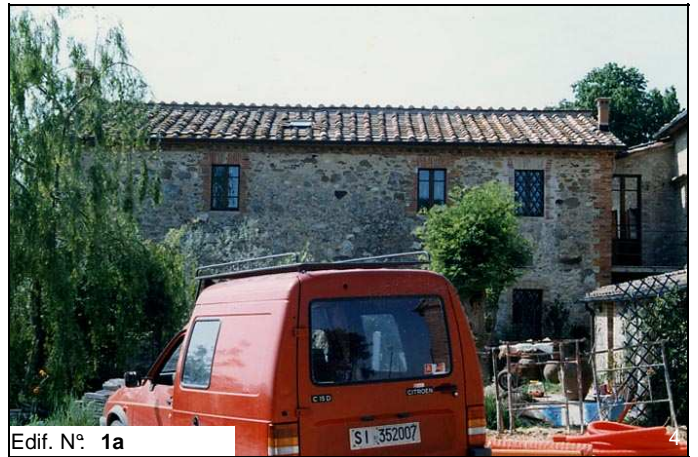
Edif. N° 1a

Edif. N°: **1a** F. 87 Part 63
 Datazione: **No data** Uso attuale: **Trasformato**
 Dest. d'uso: **Civile abitazione permanente**
 Alterazioni Tipologiche: **Ristrutturazione distributiva**
 Alterazioni Architettoniche Esterne: **Leggere**
 Alterazioni Architettoniche Interne: **No data**
 Stato di conservazione: **Buono**
 Valore: **V**

casa colonica, istrutt. uso civ.abit.,preced.con rustici al pt, corpo doppio, sviluppo sincr. unit., in aderenza a N al n°1, rasapietra con angolari e gronda in laterizio. Copertura a capanna

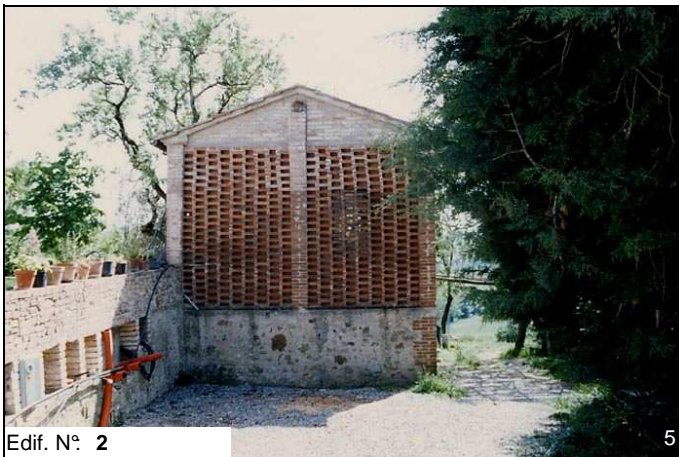
Edif. N° 2

Edif. N°: **2** F. 87 Part 298
 Datazione: **No data** Uso attuale: **Originario**
 Dest. d'uso: **Rustico**
 Alterazioni Tipologiche: **No data**
 Alterazioni Architettoniche Esterne: **Leggere**
 Alterazioni Architettoniche Interne: **No data**
 Stato di conservazione: **Buono**
 Valore: **SV**

Fienile di pendio, 2p, rustici al pt, in muratura mista con coperture in grigliato di mattoni lungo i fronti

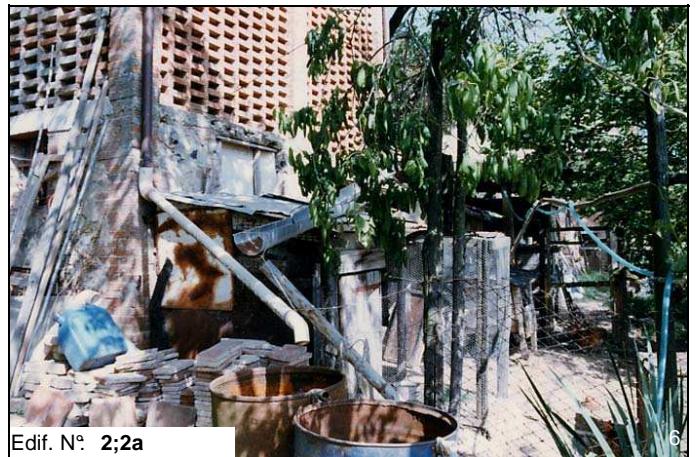
Edif. N° 2;2a

Edif. N°: **2a** F. 87 Part 296
 Datazione: **No data** Uso attuale: **No data**
 Dest. d'uso: **No data**
 Alterazioni Tipologiche: **No data**
 Alterazioni Architettoniche Esterne: **No data**
 Alterazioni Architettoniche Interne: **No data**
 Stato di conservazione: **Buono**
 Valore: **N**

Baracche e annessi in materiali vari

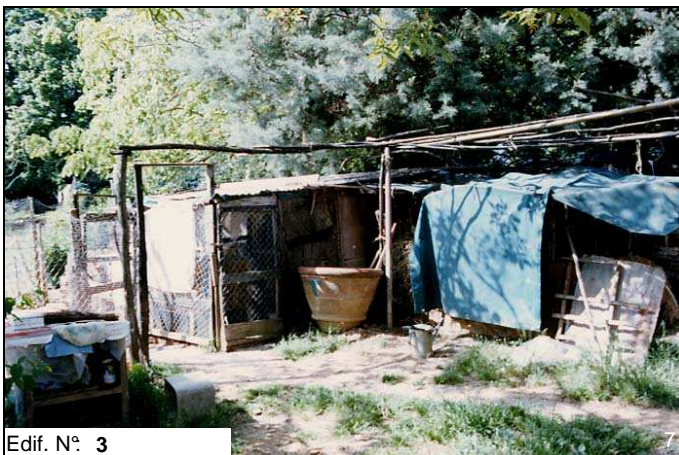
Edif. N° 3

Edif. N°: **3** F. 87 Part 288
 Datazione: **No data** Uso attuale: **No data**
 Dest. d'uso: **No data**
 Alterazioni Tipologiche: **No data**
 Alterazioni Architettoniche Esterne: **No data**
 Alterazioni Architettoniche Interne: **No data**
 Stato di conservazione: **Buono**
 Valore: **N**

Aggregato di baracche e annessi in materiali vari
