**COMUNE DI MONTERIGGIONI: ANALISI DEL PATRIMONIO EDILIZIO ESISTENTE**

ELENCO DEGLI EDIFICI DI PARTICOLARE VALORE CULTURALE ED AMBIENTALE NELLE ZONE AGRICOLE

Toponimo: **Chiostro (Vignaglia)**Isolato: **45**Oggetto: **Abitazione rurale e annessi rustici**Scheda: **44C**

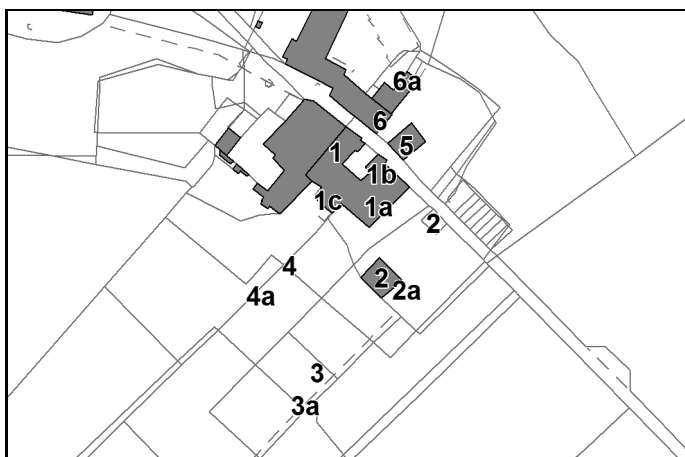
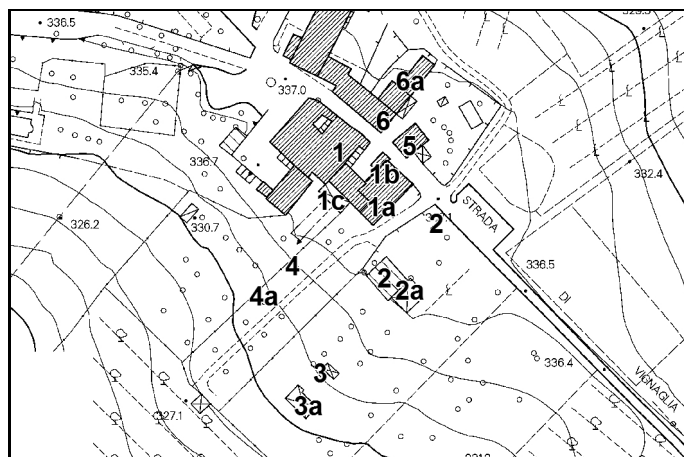
Edif. N°: **1** F. 87 Part 178  
 Datazione: **Presente al 1825** Uso attuale: **Trasformato**  
 Dest. d'uso: **Civile abitazione permanente**  
 Alterazioni Tipologiche: **Frazionamento in più alloggi**  
 Alterazioni Architettoniche Esterne: **Gravi**  
 Alterazioni Architettoniche Interne: **No data**  
 Stato di conservazione: **Buono**  
 Valore: **V**

**Complesso colonico configurazione a C aperto a NO, sviluppo diacr., corpi a 2-3 p, ristruttur. uso civ.abit. (4 unità), prec.con abitaz.sovrapposte a rustici. Muratura di pietrame con finitura rasapietra, coperture a capanna**

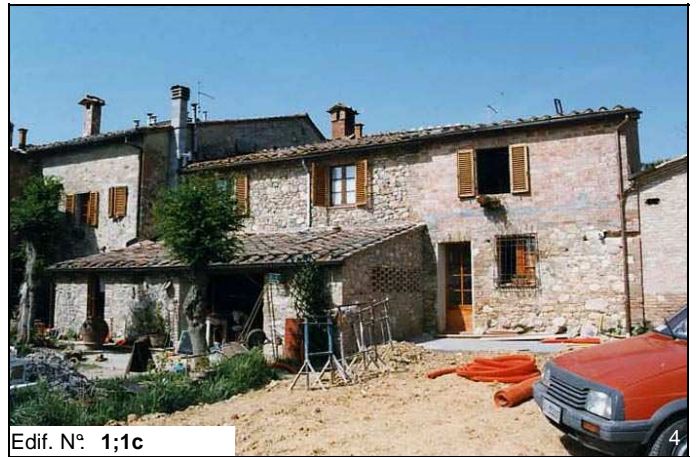
Edif. N° 1;1c

**Annesso a 1p, giustapposto sul fronte SO, adibito a rimessa, in muratura di pietrame con copertura a falda unica**

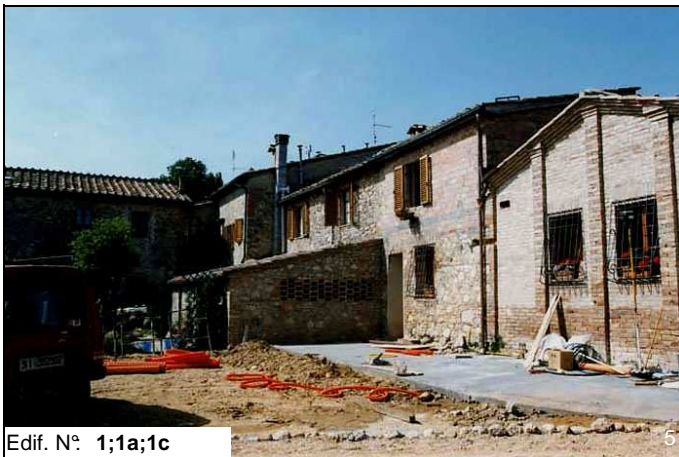
Edif. N° 1;1a;1c

**Ex annesso inglobante falegnameria e locali di fattoria, a 1p, volume unitario, ristrutturato a uso civile abitazione in laterizio, con copertura a capanna**

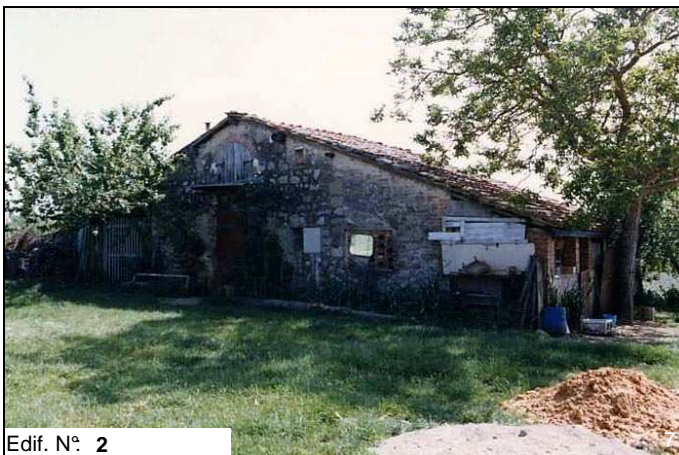
Edif. N° 2

**Annesso rustico inglobante fienile, parata, porcilaia, in muratura di pietrame con finitura rasapietra e copertura a capanna**

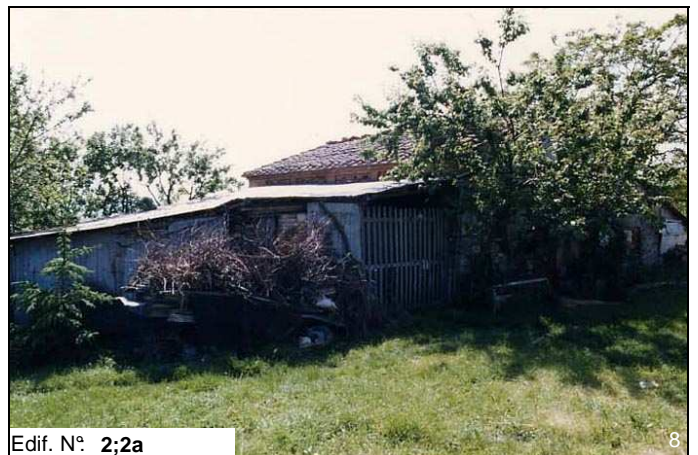
Edif. N° 2;2a

Edif. N°: <b>2a</b>	F. 87 Part 123
Datazione: <b>1825-1935</b>	Uso attuale: <b>No data</b>
Dest. d'uso: <b>Altro uso</b>	
Alterazioni Tipologiche: <b>No data</b>	
Alterazioni Architettoniche Esterne: <b>No data</b>	
Alterazioni Architettoniche Interne: <b>No data</b>	
Stato di conservazione: <b>Buono</b>	
Valore: <b>N</b>	
<b>Annesso parzialmente murato in materiali vari</b>

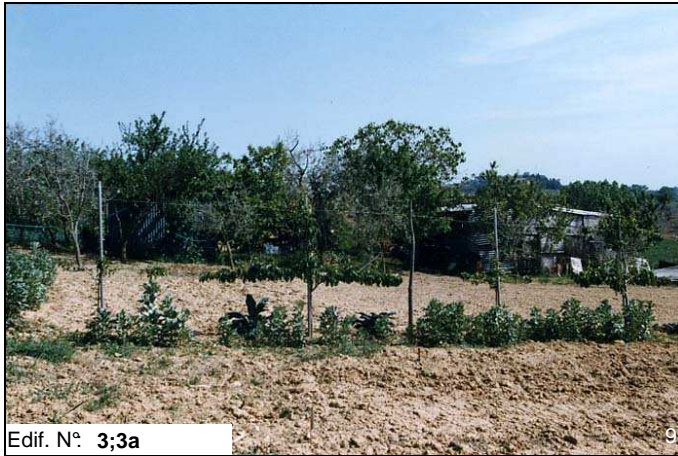
Edif. N° 3;3a

Edif. N°: <b>3</b>	F. 87 Part 210
Datazione: <b>1825-1935</b>	Uso attuale: <b>No data</b>
Dest. d'uso: <b>No data</b>	
Alterazioni Tipologiche: <b>No data</b>	
Alterazioni Architettoniche Esterne: <b>No data</b>	
Alterazioni Architettoniche Interne: <b>No data</b>	
Stato di conservazione: <b>Buono</b>	
Valore: <b>N</b>	
<b>Box in lamiera</b>

Edif. N°: <b>3a</b>	F. 87 Part 210
Datazione: <b>1825-1935</b>	Uso attuale: <b>No data</b>
Dest. d'uso: <b>No data</b>	
Alterazioni Tipologiche: <b>No data</b>	
Alterazioni Architettoniche Esterne: <b>No data</b>	
Alterazioni Architettoniche Interne: <b>No data</b>	
Stato di conservazione: <b>Buono</b>	
Valore: <b>N</b>	
<b>Annesso in legno e lamiera</b>

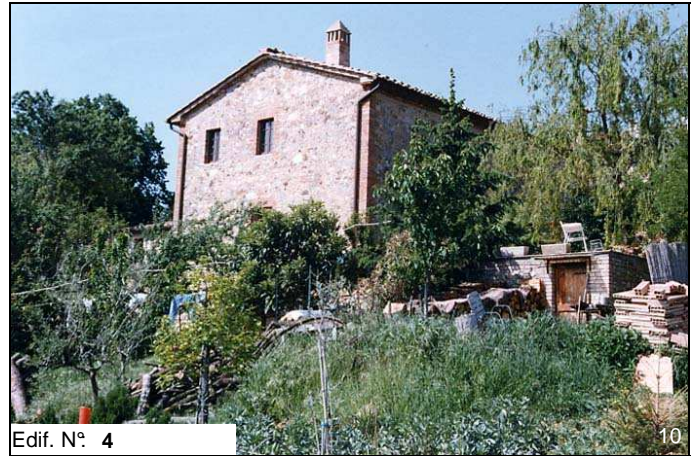
Edif. N° 4

Edif. N°: <b>4</b>	F. 87 Part 240
Datazione: <b>1825-1935</b>	Uso attuale: <b>No data</b>
Dest. d'uso: <b>No data</b>	
Alterazioni Tipologiche: <b>No data</b>	
Alterazioni Architettoniche Esterne: <b>No data</b>	
Alterazioni Architettoniche Interne: <b>No data</b>	
Stato di conservazione: <b>Buono</b>	
Valore: <b>CCA</b>	
<b>Annesso in muratura</b>

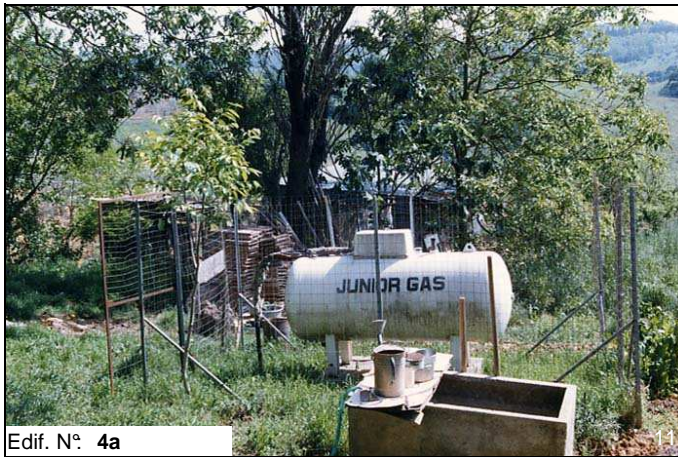
Edif. N° 4a

Edif. N°: <b>4a</b>	F. 87 Part 188
Datazione: <b>1825-1935</b>	Uso attuale: <b>No data</b>
Dest. d'uso: <b>No data</b>	
Alterazioni Tipologiche: <b>No data</b>	
Alterazioni Architettoniche Esterne: <b>No data</b>	
Alterazioni Architettoniche Interne: <b>No data</b>	
Stato di conservazione: <b>Buono</b>	
Valore: <b>N</b>	
<b>Aggregato di baracche e annessi in materiali vari</b>

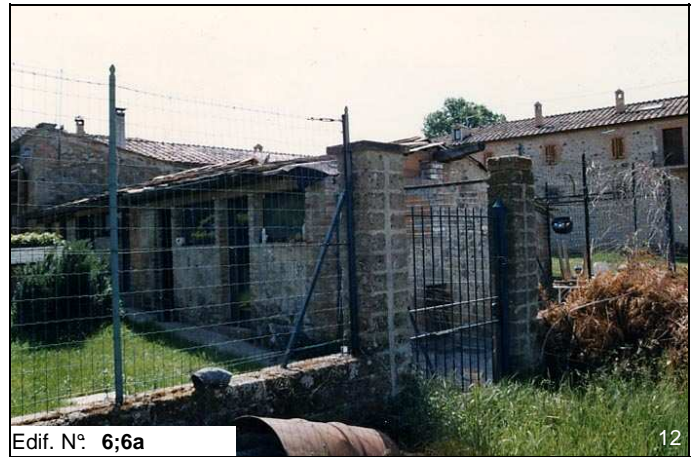
Edif. N° 6;6a

Edif. N°: <b>6</b>	F. 87 Part 306
Datazione: <b>1825-1935</b>	Uso attuale: <b>Trasformato</b>
Dest. d'uso: <b>rustico trasformato in civile abitazione permanente</b>	
Alterazioni Tipologiche: <b>Ristrutturazione distributiva</b>	
Alterazioni Architettoniche Esterne: <b>Gravi</b>	
Alterazioni Architettoniche Interne: <b>No data</b>	
Stato di conservazione: <b>Buono</b>	
Valore: <b>SV</b>	
<b>Ex annesso rustico a 1p, ristrutturato a uso civile abitazione. in pietra a vista con angolari in mattoni. Copertura a falda unica</b>

Edif. N°: <b>6a</b>	F. 87 Part 64
Datazione: <b>1825-1935</b>	Uso attuale: <b>Trasformato</b>
Dest. d'uso: <b>Altro uso</b>	
Alterazioni Tipologiche: <b>No data</b>	
Alterazioni Architettoniche Esterne: <b>No data</b>	
Alterazioni Architettoniche Interne: <b>No data</b>	
Stato di conservazione: <b>Buono</b>	
Valore: <b>SV</b>	
<b>Ex stalletti adibiti a depositi in muratura con finitura rasapietra e angolari in mattoni</b>

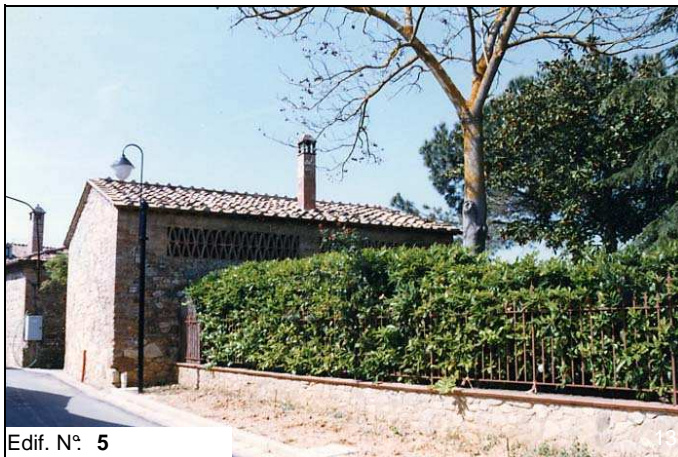
Edif. N° 5

Edif. N°: <b>5</b>	F. 87 Part 64
Datazione: <b>1825-1935</b>	Uso attuale: <b>Trasformato</b>
Dest. d'uso: <b>rustico trasformato in civile abitazione permanente</b>	
Alterazioni Tipologiche: <b>Ristrutturazione distributiva</b>	
Alterazioni Architettoniche Esterne: <b>Leggere</b>	
Alterazioni Architettoniche Interne: <b>No data</b>	
Stato di conservazione: <b>Buono</b>	
Valore: <b>SV</b>	
<b>Ex fienile, ristrutturato a uso civile abitazione. Volume parallelepipedo in muratura con finitura rasapietra</b>
