**COMUNE DI MONTERIGGIONI: ANALISI DEL PATRIMONIO EDILIZIO ESISTENTE**

ELENCO DEGLI EDIFICI DI PARTICOLARE VALORE CULTURALE ED AMBIENTALE NELLE ZONE AGRICOLE

Toponimo: **Casa Rotonda**Isolato: **45**Oggetto: **Abitazione rurale e annessi rustici**Scheda: **51C**

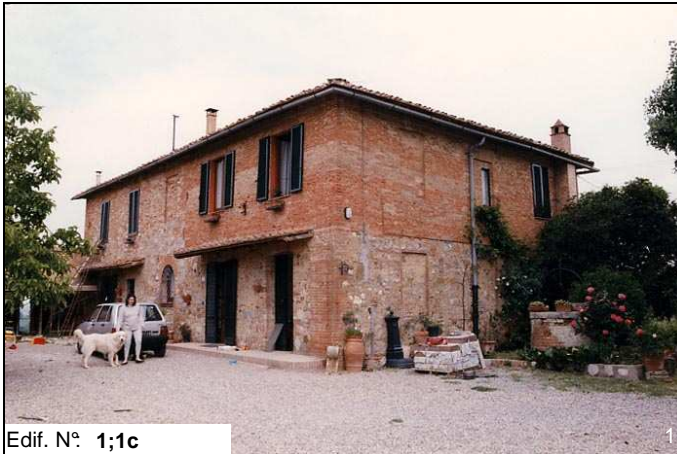
Edif. N° 1;1c

Edif. N°: **1** F. 87 Part 93  
 Datazione: **Presente al 1825** Uso attuale: **Trasformato**  
 Dest. d'uso: **Civile abitazione permanente**  
 Alterazioni Tipologiche: **Ristrutturazione distributiva**  
 Alterazioni Architettoniche Esterne: **Leggere**  
 Alterazioni Architettoniche Interne: **No data**  
 Stato di conservazione: **Buono**  
 Valore: **V**

**Casa colonica, sviluppo diacr.unit.,2p, ristruttur.uso civ.abit., con corpo a valle monocell. a 3p, aderenza a O. Muratura con finitura rasapietra e parti in mattoni, coperture a padiglione e a capanna**

Edif. N°: **1c** F. 87 Part 93  
 Datazione: **No data** Uso attuale: **No data**  
 Dest. d'uso: **No data**  
 Alterazioni Tipologiche: **No data**  
 Alterazioni Architettoniche Esterne: **No data**  
 Alterazioni Architettoniche Interne: **No data**  
 Stato di conservazione: **Buono**  
 Valore: **V**

**Pozzo forma circolare in mattoni con cornice in pietra**

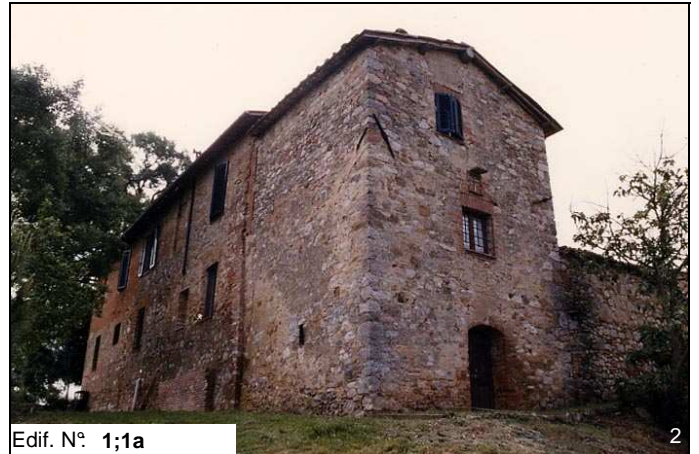
Edif. N° 1;1a

Edif. N°: **1a** F. 87 Part 93  
 Datazione: **Presente al 1825** Uso attuale: **Inutilizzato**  
 Dest. d'uso: **Rustico**  
 Alterazioni Tipologiche: **No data**  
 Alterazioni Architettoniche Esterne: **No data**  
 Alterazioni Architettoniche Interne: **No data**  
 Stato di conservazione: **Buono**  
 Valore: **V**

**Annesso rustico a 1p, giustapposto, rimaneggiato su fronte E, in muratura con finitura rasapietra e parti recenti in mattoni**

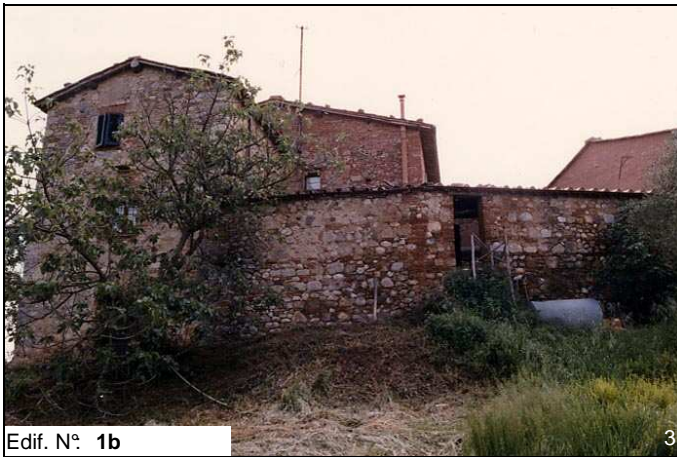
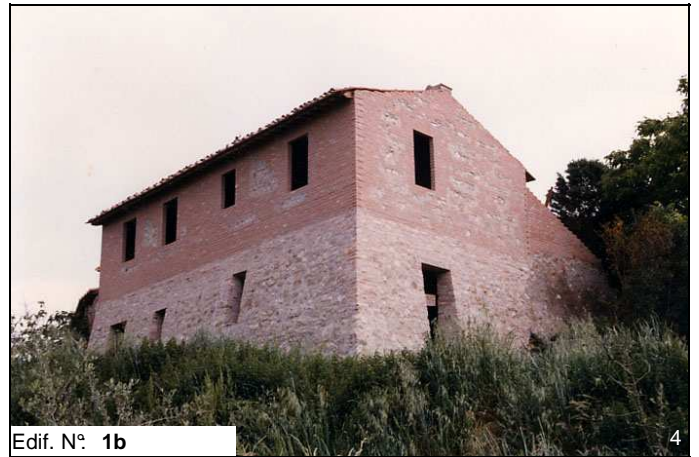
Edif. N° 1b

Edif. N°: **1b** F. 87 Part 93  
 Datazione: **Presente al 1825** Uso attuale: **Trasformato**  
 Dest. d'uso: **rustico trasformato in civile abitazione permanente**  
 Alterazioni Tipologiche: **Frazionamento in più alloggi**  
 Alterazioni Architettoniche Esterne: **Gravi**  
 Alterazioni Architettoniche Interne: **No data**  
 Stato di conservazione: **Buono**  
 Valore: **SV**

**Ex annesso rustico, ristruttur. a uso civ. abit. (2 unità), di pendio, con basamento a scarpa in muratura con finitura rasapietra e 1p in mattoni. Copertura a capanna**

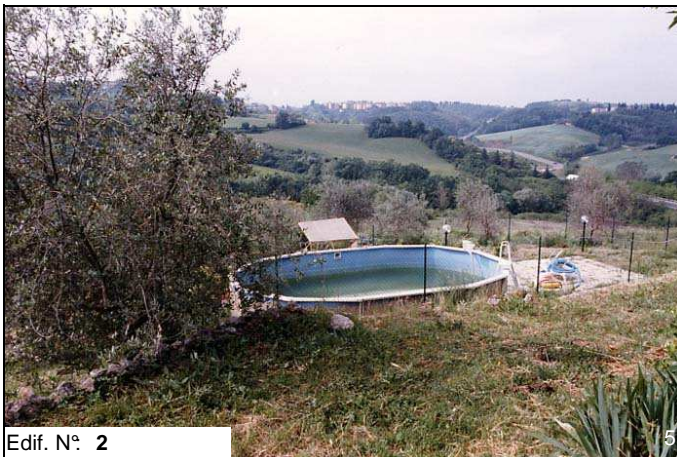
Edif. N° 2

Edif. N°: **2** F. 87 Part 102  
 Datazione: **No data** Uso attuale: **No data**  
 Dest. d'uso: **No data**  
 Alterazioni Tipologiche: **No data**  
 Alterazioni Architettoniche Esterne: **No data**  
 Alterazioni Architettoniche Interne: **No data**  
 Stato di conservazione: **Buono**  
 Valore: **N**

**Piscina in struttura prefabbricata**

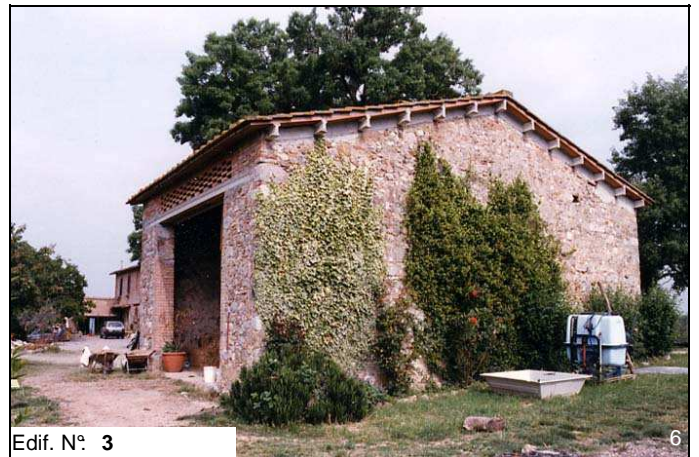
Edif. N° 3

Edif. N°: **3** F. 87 Part 93  
 Datazione: **Presente al 1825** Uso attuale: **No data**  
 Dest. d'uso: **Rustico**  
 Alterazioni Tipologiche: **No data**  
 Alterazioni Architettoniche Esterne: **Leggere**  
 Alterazioni Architettoniche Interne: **No data**  
 Stato di conservazione: **Buono**  
 Valore: **SV**

**Rustico adibito a rimessa attrezzi agricoli, in muratura con finitura rasapietra, copertura a capanna**

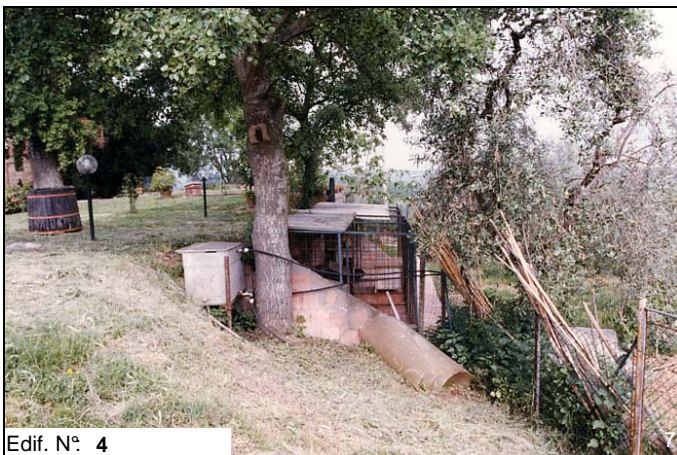
Edif. N° 4

Edif. N°: **4** F. **87** Part **390**

Stato di conservazione: **Buono**

**Gabbie per animali in struttura metallica su basamento in muratura**
