**COMUNE DI MONTERIGGIONI: ANALISI DEL PATRIMONIO EDILIZIO ESISTENTE**

ELENCO DEGLI EDIFICI DI PARTICOLARE VALORE CULTURALE ED AMBIENTALE NELLE ZONE AGRICOLE

Toponimo: **Basciano**Isolato: **45**Oggetto: **Abitazione rurale e annessi rustici**Scheda: **26CS\03C**

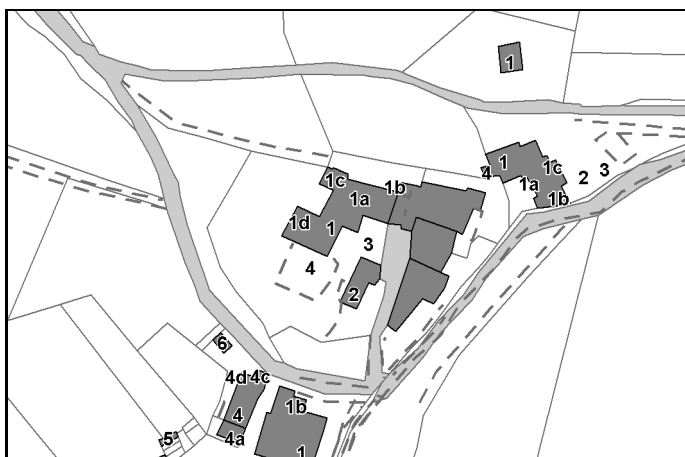
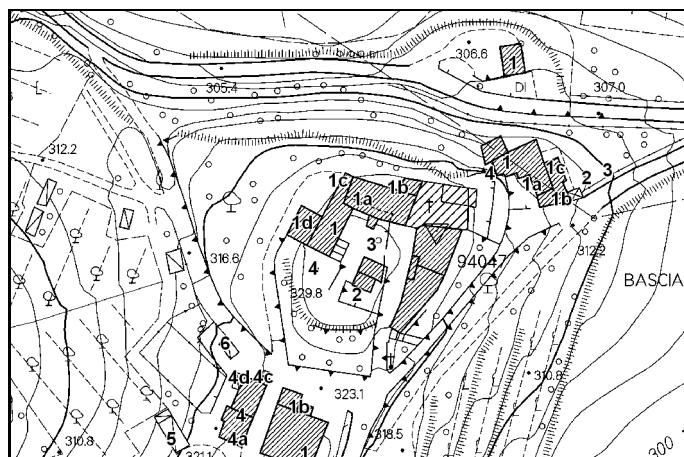
Edif. N°: **1** F. 56 Part 155  
 Datazione: **Presente al 1825** Uso attuale: **Trasformato**  
 Dest. d'uso: **No data**  
 Alterazioni Tipologiche: **No data**  
 Alterazioni Architettoniche Esterne: **Assenti**  
 Alterazioni Architettoniche Interne: **No data**  
 Stato di conservazione: **Buono**  
 Valore: **RV**

**Casa colon.a 2-3 p,svil.diacr.,parz.adibita a civ.abit.temp.,permanenza di rustici inutilizzati, con abit.sovrapp.a rustici separati e giustapp. Parallela al fronte O: scala est.scoperta. Rasapietra disposta a filaretto fronte O**

Edif. N°: **1a** F. 56 Part 155  
 Datazione: **Presente al 1825** Uso attuale: **Trasformato**  
 Dest. d'uso: **No data**  
 Alterazioni Tipologiche: **Ristrutturazione distributiva**  
 Alterazioni Architettoniche Esterne: **Leggere**  
 Alterazioni Architettoniche Interne: **No data**  
 Stato di conservazione: **Buono**  
 Valore: **RV**

**Ex abitaz.addetti agric.,2p, in aderenza a1 a N, in via di ristruttur.a uso civ.abit.Portico a 5 aperture a arco, su pilastri esagonali in mattoni, con loggia superiore con 2 aperture a arco.Rasapietra a filaretto, tratti a scarpa**

Edif. N°: **1b** F. 56 Part 369  
 Datazione: **1825-1935** Uso attuale: **No data**  
 Dest. d'uso: **No data**  
 Alterazioni Tipologiche: **No data**  
 Alterazioni Architettoniche Esterne: **Assenti**  
 Alterazioni Architettoniche Interne: **No data**  
 Stato di conservazione: **Buono**  
 Valore: **RV**

**Annesso rustico 1p, in aderenza sul fronte N, in muratura con finitura rasapietra, copertura a falda unica**

Edif. N°: **1c** F. 56 Part 155  
 Datazione: **1825-1935** Uso attuale: **Inutilizzato**  
 Dest. d'uso: **Rustico**  
 Alterazioni Tipologiche: **Assenti**  
 Alterazioni Architettoniche Esterne: **Assenti**  
 Alterazioni Architettoniche Interne: **No data**  
 Stato di conservazione: **Buono**  
 Valore: **RV**

**Annesso rustico inutilizzato, 1p, in muratura con finitura rasapietra con angolari in mattoni**

Edif. N°: **1d** F. 56 Part 155  
 Datazione: **1825-1935** Uso attuale: **Inutilizzato**  
 Dest. d'uso: **Rustico**  
 Alterazioni Tipologiche: **Assenti**  
 Alterazioni Architettoniche Esterne: **Assenti**  
 Alterazioni Architettoniche Interne: **No data**  
 Stato di conservazione: **Buono**  
 Valore: **RV**

**Annesso rustico, in aderenza sul fronte O, 2p, rasapietra con angolari in conci di pietra. Aperture ad arco in grigliato di mattoni, al 1°p; copertura a capanna asimmetrica**

Edif. N°: **2** F. 56 Part 155  
 Datazione: **Presente al 1825** Uso attuale: **Inutilizzato**  
 Dest. d'uso: **Rustico**  
 Alterazioni Tipologiche: **Assenti**  
 Alterazioni Architettoniche Esterne: **Assenti**  
 Alterazioni Architettoniche Interne: **No data**  
 Stato di conservazione: **Buono**  
 Valore: **RV**

**Annessi rustici in aderenza inglobanti parata, forno e locali di servizio, in parte di pendio. Rasapietra e angolari in conci di pietra; 2 coperture a capanna, sfalsate, ortogonali tra loro.**

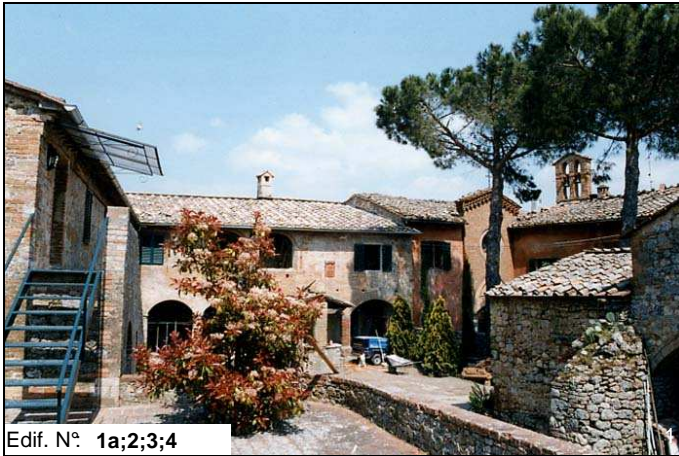
Edif. N° **1a;2;3;4**

Edif. N°: **3** F. 56 Part 155  
Datazione: **1825-1935** Uso attuale: **Inutilizzato**  
Dest. d'uso: **No data**  
Alterazioni Tipologiche: **Assenti**  
Alterazioni Architettoniche Esterne: **Assenti**  
Alterazioni Architettoniche Interne: **No data**  
Stato di conservazione: **Buono**  
Valore: **RV**  
**Pozzo coperto, forma esagonale in mattoni con cornice in pietra**

Edif. N°: **4** F. 56 Part 155  
Datazione: **1825-1935** Uso attuale: **No data**  
Dest. d'uso: **No data**  
Alterazioni Tipologiche: **No data**  
Alterazioni Architettoniche Esterne: **No data**  
Alterazioni Architettoniche Interne: **No data**  
Stato di conservazione: **Buono**  
Valore: **V**  
**Aia lastricata in mattoni**
