COMUNE DI MONTERIGGIONI: ANALISI DEL PATRIMONIO EDILIZIO ESISTENTE

ELENCO DEGLI EDIFICI DI PARTICOLARE VALORE CULTURALE ED AMBIENTALE NELLE ZONE AGRICOLE

Toponimo: **Basciano**Isolato: **45**Oggetto: **Abitazione rurale e annessi rustici**Scheda: **26CS\06C**

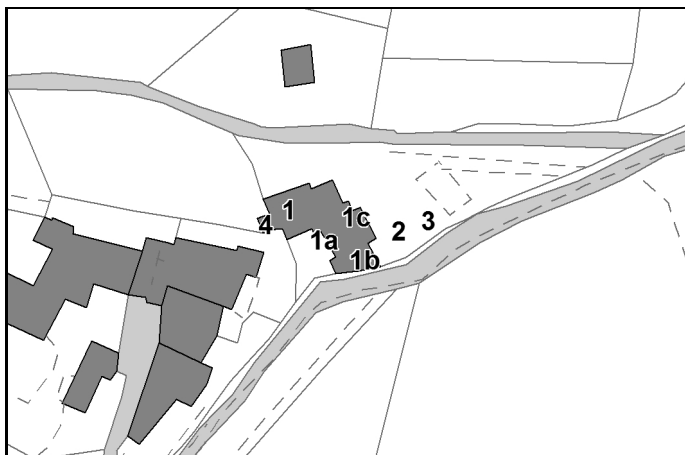
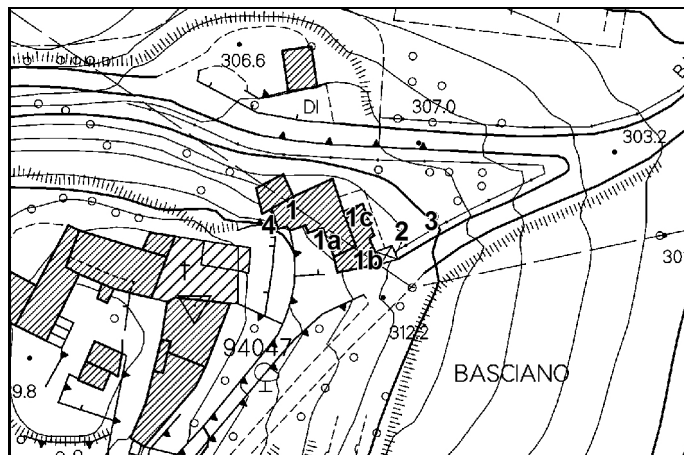
Edif. N°: **1** F. 56 Part 257
 Datazione: **Presente al 1825** Uso attuale: **Trasformato**
 Dest. d'uso: **Civile abitazione permanente**
 Alterazioni Tipologiche: **Ristrutturazione distributiva**
 Alterazioni Architettoniche Esterne: **Leggere**
 Alterazioni Architettoniche Interne: **No data**
 Stato di conservazione: **Buono**
 Valore: **V**

Casa colonica ristruttur. uso civ.abit.(1 unità), prec.con abit.sovrapp.a rustici; accessibile da scala est./profferlo, parall.al fronteS.Rasapietra, angolari in pietra, tratti di muro a scarpa, lungo fronte O.Capanna

Edif. N°: **1a** F. 56 Part 257
 Datazione: **Presente al 1825** Uso attuale: **Trasformato**
 Dest. d'uso: **Civile abitazione permanente**
 Alterazioni Tipologiche: **Ristrutturazione distributiva**
 Alterazioni Architettoniche Esterne: **Leggere**
 Alterazioni Architettoniche Interne: **No data**
 Stato di conservazione: **Buono**
 Valore: **V**

Abitazione d addetti all'agricoltura, ristruttur. uso civ. abit., 1 unità, forma compatta, in muratura con finitura rasapietra, copertura unica a capanna

Edif. N°: **1b** F. 56 Part 257
 Datazione: **Presente al 1825** Uso attuale: **Trasformato**
 Dest. d'uso: **Civile abitazione permanente**
 Alterazioni Tipologiche: **Ristrutturazione distributiva**
 Alterazioni Architettoniche Esterne: **Leggere**
 Alterazioni Architettoniche Interne: **No data**
 Stato di conservazione: **Buono**
 Valore: **V**

Ex annesso rustico (erbario), ristrutturato a uso abitativo, 1p, in muratura mista con finitura rasapietra

Edif. N°: **1c** F. 56 Part 257
 Datazione: **Dopo il 1935** Uso attuale: **No data**
 Dest. d'uso: **Civile abitazione permanente**
 Alterazioni Tipologiche: **No data**
 Alterazioni Architettoniche Esterne: **Leggere**
 Alterazioni Architettoniche Interne: **No data**
 Stato di conservazione: **Buono**
 Valore: **CCA**

Accrescimento, 2p, in muratura adibito ad uso abitativo, con copertura a falda unica

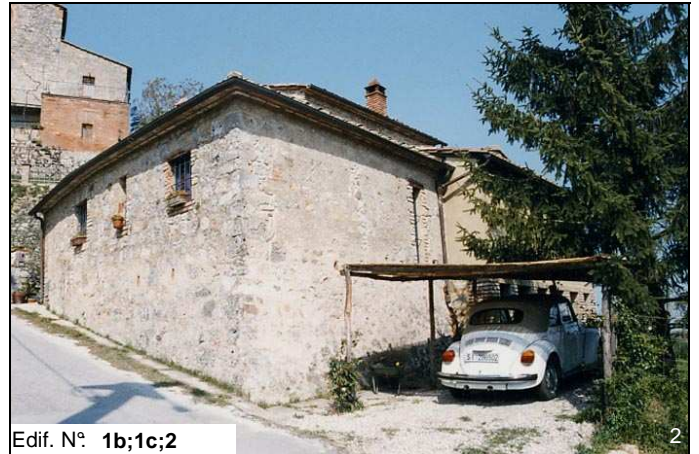
Edif. N° 1b;1c;2

Tettoia in legno

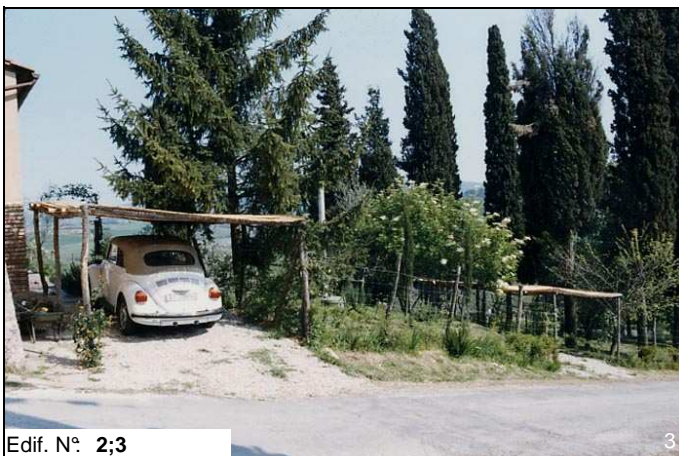
Edif. N° 2;3

Tettoia in legno

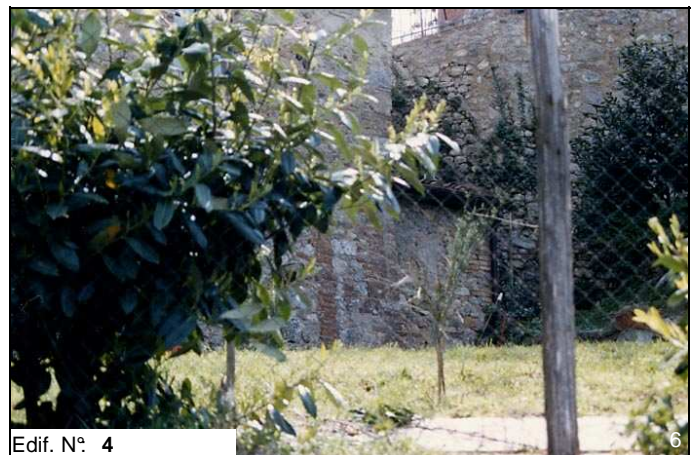
Edif. N° 4

Edif. N°: **4** F. 56 Part 257
Datazione: **Dopo il 1935** Uso attuale: **No data**
Dest. d'uso: **No data**
Alterazioni Tipologiche: **No data**
Alterazioni Architettoniche Esterne: **Leggere**
Alterazioni Architettoniche Interne: **No data**
Stato di conservazione: **Buono**
Valore: **V**
Annesso ad 1p, in muratura
