**COMUNE DI MONTERIGGIONI: ANALISI DEL PATRIMONIO EDILIZIO ESISTENTE**

ELENCO DEGLI EDIFICI DI PARTICOLARE VALORE CULTURALE ED AMBIENTALE NELLE ZONE AGRICOLE

Toponimo: **Basciano**Isolato: **45**Oggetto: **Abitazione rurale e annessi rustici**Scheda: **26CS\12C**

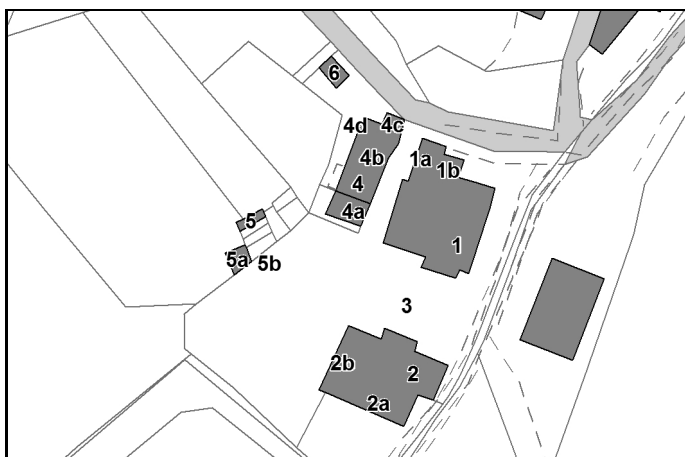
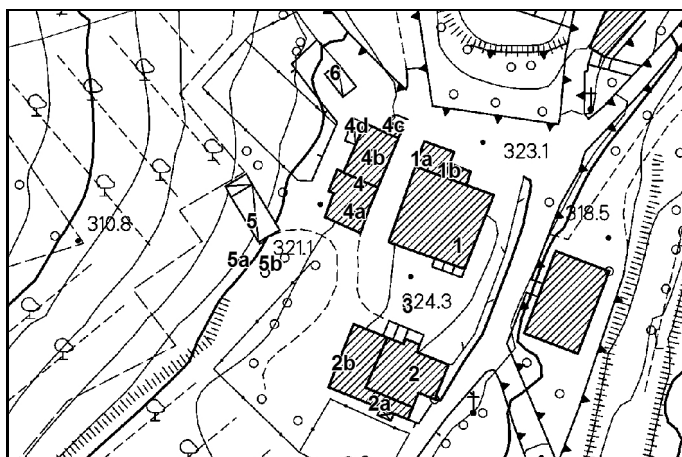
Edif. N°: **1** F. 56 Part 256  
 Datazione: **Presente al 1825** Uso attuale: **Trasformato**  
 Dest. d'uso: **Civile abitazione permanente**  
 Alterazioni Tipologiche: **Frazionamento in più alloggi**  
 Alterazioni Architettoniche Esterne: **Gravi**  
 Alterazioni Architettoniche Interne: **No data**  
 Stato di conservazione: **Buono**  
 Valore: **V**

**Abit.rurale, 3p, corpo triplo, sviluppo diacr.unit., ristruttur.uso civ.abit.perm.(6 unità),prec.con rustici e annessi al pt. Rasapietra, tratti di muro a scarpa e ricorsi orizz.marcapiano. Angolo a SE:scala est. scoperta.Copertura a padiglione**

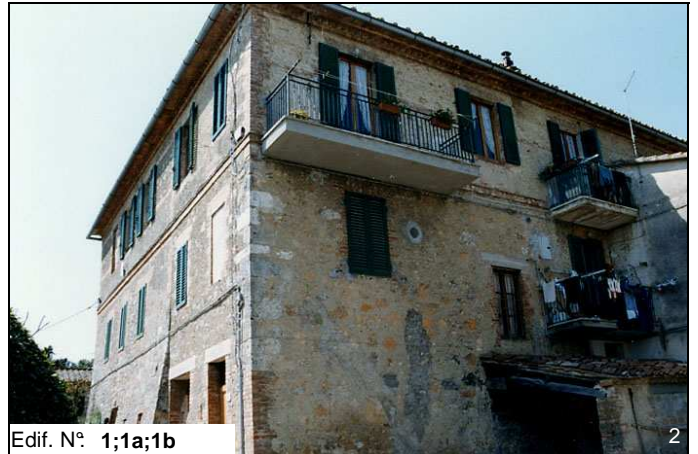
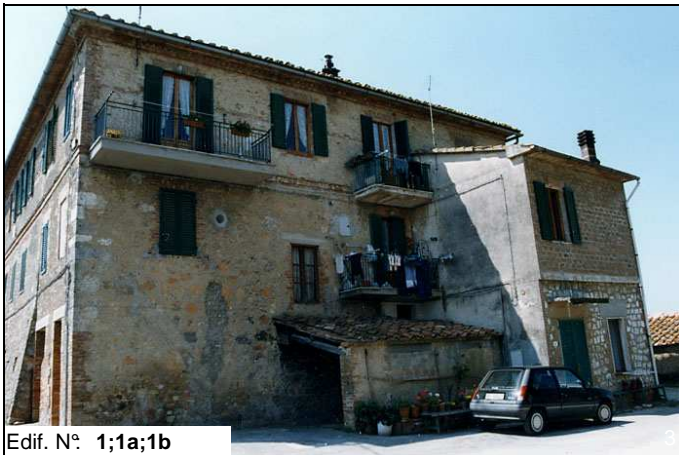
Edif. N° 1;1a;1b

Edif. N°: **1a** F. 56 Part 256  
 Datazione: **No data** Uso attuale: **No data**  
 Dest. d'uso: **Civile abitazione permanente**  
 Alterazioni Tipologiche: **No data**  
 Alterazioni Architettoniche Esterne: **No data**  
 Alterazioni Architettoniche Interne: **No data**  
 Stato di conservazione: **Buono**  
 Valore: **N**

**Accrescimento a 2p, recente, in muratura mista, adibito a uso abitativo**

Edif. N°: **1b** F. 56 Part 256  
 Datazione: **No data** Uso attuale: **Trasformato**  
 Dest. d'uso: **Altro uso**  
 Alterazioni Tipologiche: **No data**  
 Alterazioni Architettoniche Esterne: **No data**  
 Alterazioni Architettoniche Interne: **No data**  
 Stato di conservazione: **Buono**  
 Valore: **SV**

**Ex forno porticato, parzialmente adibito a rimessa**

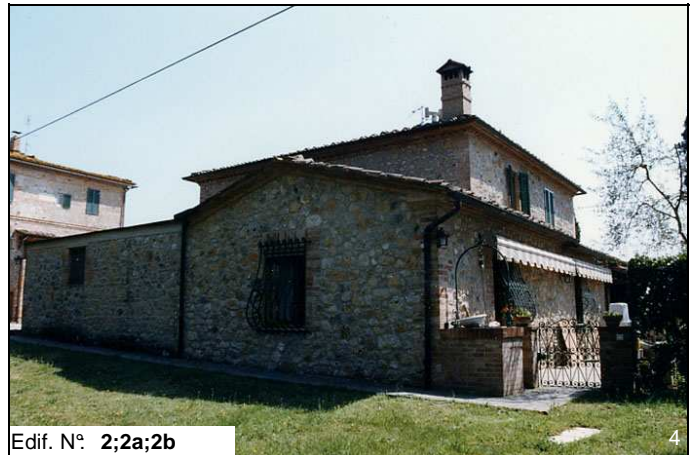
Edif. N° 2;2a;2b

Edif. N°: **2** F. 56 Part 177  
 Datazione: **Presente al 1825** Uso attuale: **Trasformato**  
 Dest. d'uso: **rustico trasformato in civile abitazione permanente**  
 Alterazioni Tipologiche: **Ristrutturazione distributiva**  
 Alterazioni Architettoniche Esterne: **Gravi**  
 Alterazioni Architettoniche Interne: **No data**  
 Stato di conservazione: **Buono**  
 Valore: **V**

**Ex annesso rustico, inglobante tinaia, granaio e annessi, ristruttur. a uso civ.abit. (1 unità), 2p, scala esterna scoperta, parall.al fronte N. Rasapietra, copertura a padiglione con gronda in laterizio**

Edif. N°: **2a** F. 56 Part 177  
 Datazione: **No data** Uso attuale: **No data**  
 Dest. d'uso: **rustico trasformato in civile abitazione permanente**  
 Alterazioni Tipologiche: **Ristrutturazione distributiva**  
 Alterazioni Architettoniche Esterne: **Totali**  
 Alterazioni Architettoniche Interne: **No data**  
 Stato di conservazione: **Buono**  
 Valore: **CCA**

**Accrescimento su rustico preesistente, 1p, in aderenza lungo il fronte S, a uso abitativo, in pietra stuccata con angolari in mattoni**

Edif. N°: **2b** F. 56 Part 177  
 Datazione: **No data** Uso attuale: **No data**  
 Dest. d'uso: **Altro uso**  
 Alterazioni Tipologiche: **No data**  
 Alterazioni Architettoniche Esterne: **No data**  
 Alterazioni Architettoniche Interne: **No data**  
 Stato di conservazione: **Buono**  
 Valore: **CCA**

**Garage in muratura 1p**

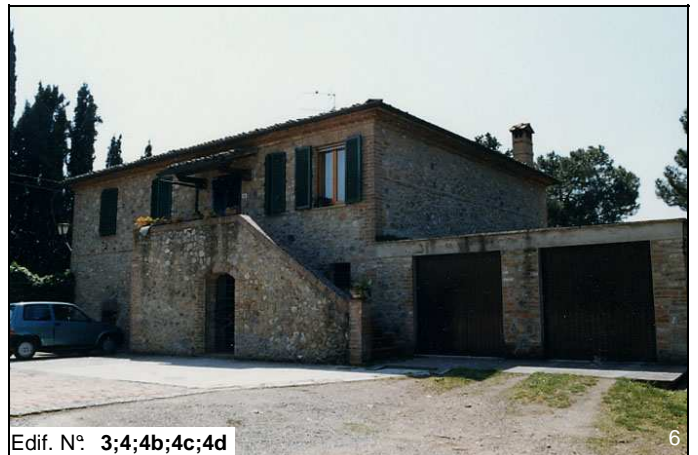
Edif. N° 3;4;4b;4c;4d

Edif. N°: <b>3</b>	F. 56 Part 256
Datazione: <b>No data</b>	Uso attuale: <b>No data</b>
Dest. d'uso: <b>No data</b>	
Alterazioni Tipologiche: <b>No data</b>	
Alterazioni Architettoniche Esterne: <b>No data</b>	
Alterazioni Architettoniche Interne: <b>No data</b>	
Stato di conservazione: <b>Buono</b>	
Valore: <b>V</b>	
<b>Aia lastricata in cotto</b>

Edif. N°: <b>4</b>	F. 56 Part 176
Datazione: <b>No data</b>	Uso attuale: <b>Trasformato</b>
Dest. d'uso: <b>rustico trasformato in civile abitazione permanente</b>	
Alterazioni Tipologiche: <b>Ristrutturazione distributiva</b>	
Alterazioni Architettoniche Esterne: <b>Gravi</b>	
Alterazioni Architettoniche Interne: <b>No data</b>	
Stato di conservazione: <b>Buono</b>	
Valore: <b>SV</b>	
<b>Annesso ristrutturato a uso civile abitazione, 2p, in muratura mista</b>

Edif. N°: <b>4b</b>	F. 56 Part 176
Datazione: <b>No data</b>	Uso attuale: <b>No data</b>
Dest. d'uso: <b>Rustico</b>	
Alterazioni Tipologiche: <b>No data</b>	
Alterazioni Architettoniche Esterne: <b>Leggere</b>	
Alterazioni Architettoniche Interne: <b>No data</b>	
Stato di conservazione: <b>Buono</b>	
Valore: <b>SV</b>	
<b>Annesso rustico, 1p, volume allungato, in muratura con finitura rasapietra</b>

Edif. N°: <b>4c</b>	F. 56 Part 176
Datazione: <b>No data</b>	Uso attuale: <b>No data</b>
Dest. d'uso: <b>Altro uso</b>	
Alterazioni Tipologiche: <b>No data</b>	
Alterazioni Architettoniche Esterne: <b>No data</b>	
Alterazioni Architettoniche Interne: <b>No data</b>	
Stato di conservazione: <b>Buono</b>	
Valore: <b>SV</b>	
<b>Annesso a 1 p in muratura</b>

Edif. N°: <b>4d</b>	F. 56 Part 176
Datazione: <b>No data</b>	Uso attuale: <b>No data</b>
Dest. d'uso: <b>No data</b>	
Alterazioni Tipologiche: <b>No data</b>	
Alterazioni Architettoniche Esterne: <b>No data</b>	
Alterazioni Architettoniche Interne: <b>No data</b>	
Stato di conservazione: <b>Buono</b>	
Valore: <b>N</b>	
<b>Baracca in materiali vari in aderenza a NO</b>

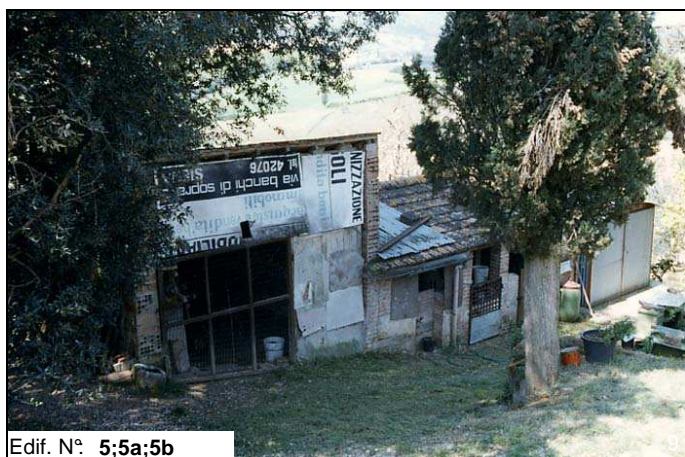
Edif. N° **5;5a;5b**

Edif. N°: <b>5</b>	F. 56 Part 192
Datazione: <b>No data</b>	Uso attuale: <b>No data</b>
Dest. d'uso: <b>Rustico</b>	
Alterazioni Tipologiche: <b>No data</b>	
Alterazioni Architettoniche Esterne: <b>Assenti</b>	
Alterazioni Architettoniche Interne: <b>No data</b>	
Stato di conservazione: <b>Buono</b>	
Valore: <b>CCA</b>	
<b>Annesso 1p in muratura</b>

Edif. N°: <b>5a</b>	F. 56 Part 192
Datazione: <b>No data</b>	Uso attuale: <b>No data</b>
Dest. d'uso: <b>Rustico</b>	
Alterazioni Tipologiche: <b>No data</b>	
Alterazioni Architettoniche Esterne: <b>Assenti</b>	
Alterazioni Architettoniche Interne: <b>No data</b>	
Stato di conservazione: <b>Buono</b>	
Valore: <b>SV</b>	
<b>Porcilaia in aderenza a E</b>

**Box in lamiera**

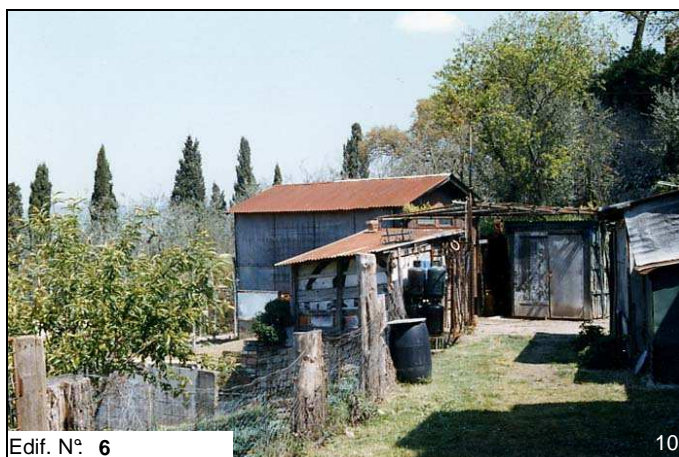
Edif. N° **6**

**Aggregato di baracche e annessi in legno e lamiera**
