**COMUNE DI MONTERIGGIONI: ANALISI DEL PATRIMONIO EDILIZIO ESISTENTE**

ELENCO DEGLI EDIFICI DI PARTICOLARE VALORE CULTURALE ED AMBIENTALE NELLE ZONE AGRICOLE

Toponimo: **Pos. Sasso (Basciano)**Isolato: **45**Oggetto: **Abitazione rurale e annessi rustici**Scheda: **26CS\16C**

ARCHIVIO FOTOGRAFICO

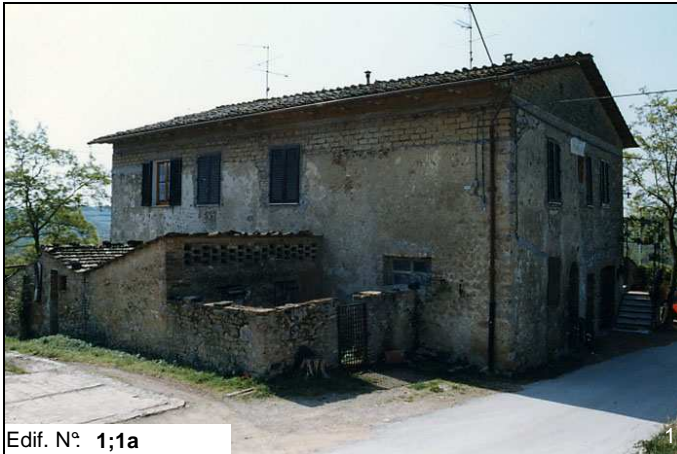
Edif. N° 1;1a

Edif. N°: **1** F. 85 Part 32  
 Datazione: **Presente al 1825** Uso attuale: **Trasformato**  
 Dest. d'uso: **Civile abitazione permanente**  
 Alterazioni Tipologiche: **Ristrutturazione distributiva**  
 Alterazioni Architettoniche Esterne: **Leggere**  
 Alterazioni Architettoniche Interne: **No data**  
 Stato di conservazione: **Buono**  
 Valore: **V**  
**Casa colonica 2-3p, sviluppo diacr.unit.,ristrutt. a civ.abit.perm. al 1°p, permanenza di rustici al pt giustapp.e sepa rati. Rasapietra e parti recenti in mattoni (copertura).Scala originaria int.rampa unica perp.al fronte E**

Edif. N°: **1a** F. 85 Part 32  
 Datazione: **No data** Uso attuale: **Inutilizzato**  
 Dest. d'uso: **Rustico**  
 Alterazioni Tipologiche: **No data**  
 Alterazioni Architettoniche Esterne: **Assenti**  
 Alterazioni Architettoniche Interne: **No data**  
 Stato di conservazione: **Buono**  
 Valore: **V**  
**2 porcilaie in aderenza, giustapposte sul fronte N**

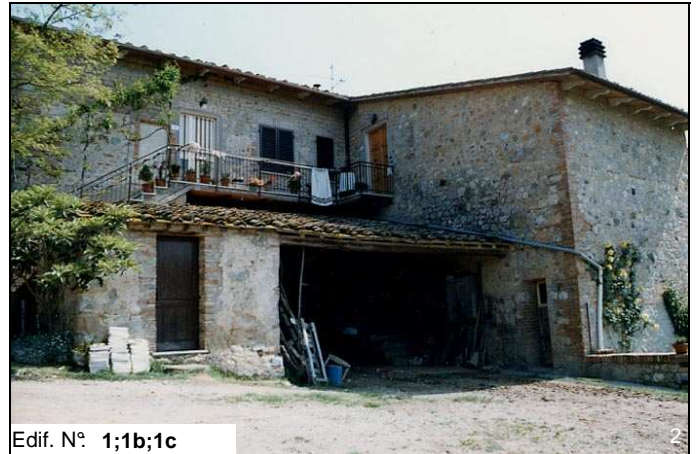
Edif. N° 1;1b;1c

Edif. N°: **1b** F. 85 Part 32  
 Datazione: **No data** Uso attuale: **Trasformato**  
 Dest. d'uso: **Civile abitazione permanente**  
 Alterazioni Tipologiche: **Ristrutturazione distributiva**  
 Alterazioni Architettoniche Esterne: **Leggere**  
 Alterazioni Architettoniche Interne: **No data**  
 Stato di conservazione: **Buono**  
 Valore: **V**  
**Accrescimento unitario di pendio, 2-3p, in angolo a SE, ristruttur.uso civ.abit. al 1°p, permanenza di rustici i al pt. Rasapietra ed angolari in mattoni**

Edif. N°: **1c** F. 85 Part 32  
 Datazione: **Presente al 1825** Uso attuale: **Originario**  
 Dest. d'uso: **Rustico**  
 Alterazioni Tipologiche: **No data**  
 Alterazioni Architettoniche Esterne: **No data**  
 Alterazioni Architettoniche Interne: **No data**  
 Stato di conservazione: **Buono**  
 Valore: **V**  
**Tettoia e annesso a NO, in aderenza sul fronte S, in muratura con finitura rasapietra**

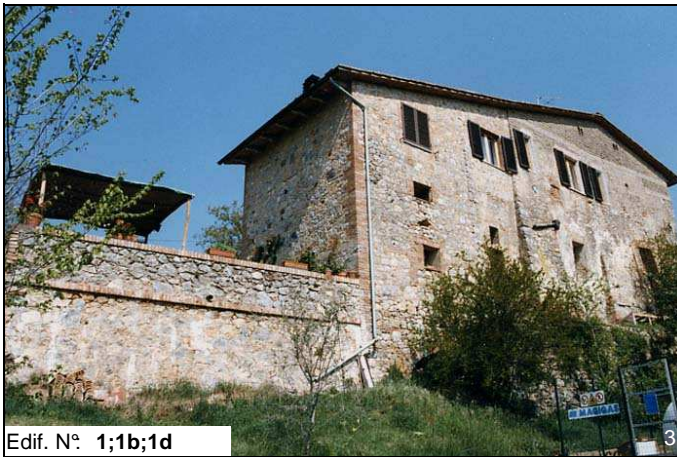
Edif. N° 1;1b;1d

Edif. N°: **1d** F. 85 Part 32  
 Datazione: **No data** Uso attuale: **No data**  
 Dest. d'uso: **No data**  
 Alterazioni Tipologiche: **No data**  
 Alterazioni Architettoniche Esterne: **No data**  
 Alterazioni Architettoniche Interne: **No data**  
 Stato di conservazione: **Buono**  
 Valore: **N**  
**Tettoia in legno**

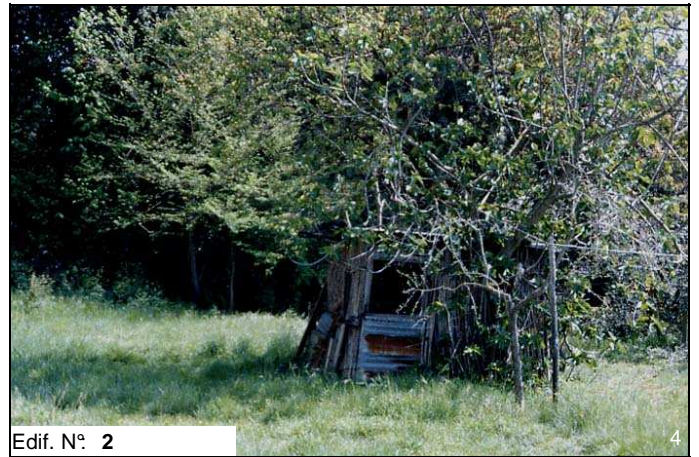
Edif. N° 2

Edif. N°: **2** F. 85 Part 284  
 Datazione: **No data** Uso attuale: **No data**  
 Dest. d'uso: **No data**  
 Alterazioni Tipologiche: **No data**  
 Alterazioni Architettoniche Esterne: **No data**  
 Alterazioni Architettoniche Interne: **No data**  
 Stato di conservazione: **Buono**  
 Valore: **N**  
**Annesso in lamiera**

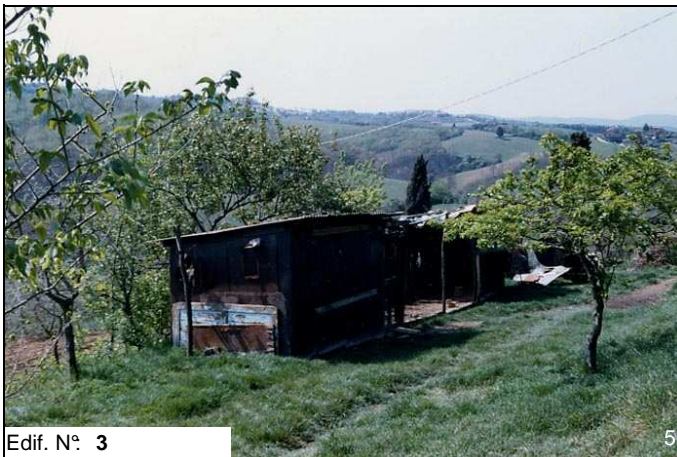
Edif. N° 3

Edif. N°: <b>3</b>	F. 85 Part 284
Datazione: <b>No data</b>	Uso attuale: <b>No data</b>
Dest. d'uso: <b>No data</b>	
Alterazioni Tipologiche: <b>No data</b>	
Alterazioni Architettoniche Esterne: <b>No data</b>	
Alterazioni Architettoniche Interne: <b>No data</b>	
Stato di conservazione: <b>Buono</b>	
Valore: <b>N</b>	
<b>Annessi disposti in filata in materiali vari</b>

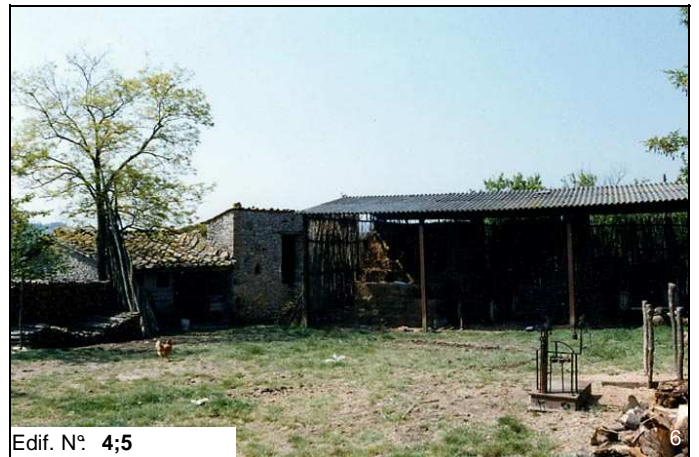
Edif. N° 4;5

Edif. N°: <b>4</b>	F. 85 Part 32
Datazione: <b>No data</b>	Uso attuale: <b>No data</b>
Dest. d'uso: <b>No data</b>	
Alterazioni Tipologiche: <b>No data</b>	
Alterazioni Architettoniche Esterne: <b>No data</b>	
Alterazioni Architettoniche Interne: <b>No data</b>	
Stato di conservazione: <b>Buono</b>	
Valore: <b>N</b>	
<b>Tettoia in metallo</b>

Edif. N°: <b>5</b>	F. 85 Part 32
Datazione: <b>Presente al 1825</b>	Uso attuale: <b>Originario</b>
Dest. d'uso: <b>Rustico</b>	
Alterazioni Tipologiche: <b>No data</b>	
Alterazioni Architettoniche Esterne: <b>Assenti</b>	
Alterazioni Architettoniche Interne: <b>No data</b>	
Stato di conservazione: <b>Buono</b>	
Valore: <b>V</b>	
<b>Annesso rustico di pendio, inglobante fienile e stalle (2 corpi in aderenza), in pietra a vista con angolari in mattoni</b>
