COMUNE DI MONTERIGGIONI: ANALISI DEL PATRIMONIO EDILIZIO ESISTENTE

ELENCO DEGLI EDIFICI DI PARTICOLARE VALORE CULTURALE ED AMBIENTALE NELLE ZONE AGRICOLE

Toponimo: **Arginanino**Isolato: **46**Oggetto: **Abitazione rurale e annessi rustici**Scheda: **3C**

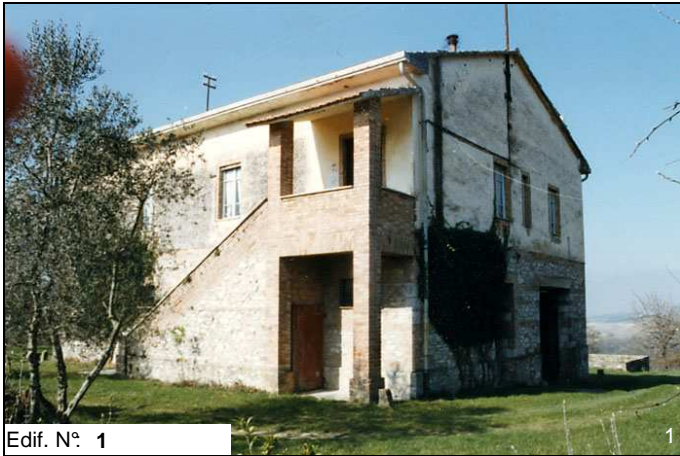
Edif. N° 1

Edif. N°: **1** F. 29 Part 297
 Datazione: **No data** Uso attuale: **Trasformato**
 Dest. d'uso: **No data**
 Alterazioni Tipologiche: **Introduzione servizi**
 Alterazioni Architettoniche Esterne: **Gravi**
 Alterazioni Architettoniche Interne: **No data**
 Stato di conservazione: **No data**
 Valore: **SV**
Casa colonica a forma compatta 2p, svil. unit. sincronico, con abit. sovrapposta a rustici, accessibile da scala esterna, in muratura di pietrame con ricorsi orizzontali, intoncata al 1p

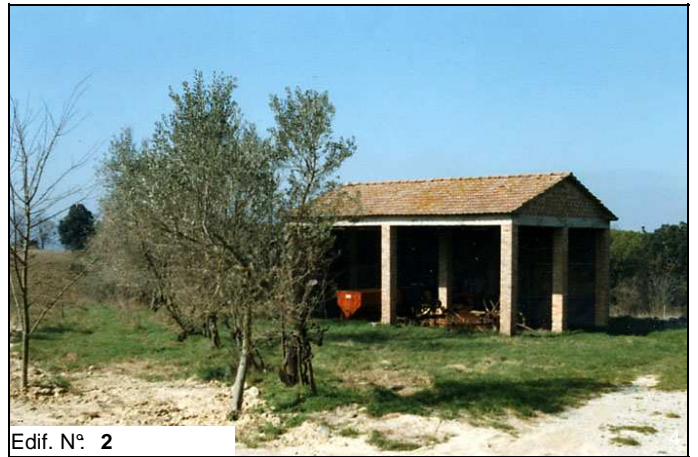
Edif. N° 2

Edif. N°: **2** F. 29 Part 297
 Datazione: **No data** Uso attuale: **No data**
 Dest. d'uso: **Rustico**
 Alterazioni Tipologiche: **No data**
 Alterazioni Architettoniche Esterne: **No data**
 Alterazioni Architettoniche Interne: **No data**
 Stato di conservazione: **No data**
 Valore: **CCA**
Tettoia ad uso rimessa attrezzi agricoli in laterizio

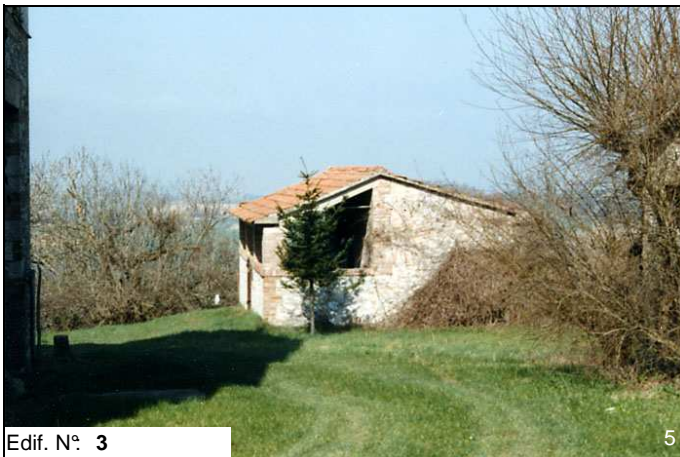
Edif. N° 3

Edif. N°: **3** F. 29 Part 297
 Datazione: **No data** Uso attuale: **Inutilizzato**
 Dest. d'uso: **Rustico**
 Alterazioni Tipologiche: **No data**
 Alterazioni Architettoniche Esterne: **No data**
 Alterazioni Architettoniche Interne: **No data**
 Stato di conservazione: **No data**
 Valore: **SV**
Porcilaia in muratura di pietrame con ricorsi in laterizio

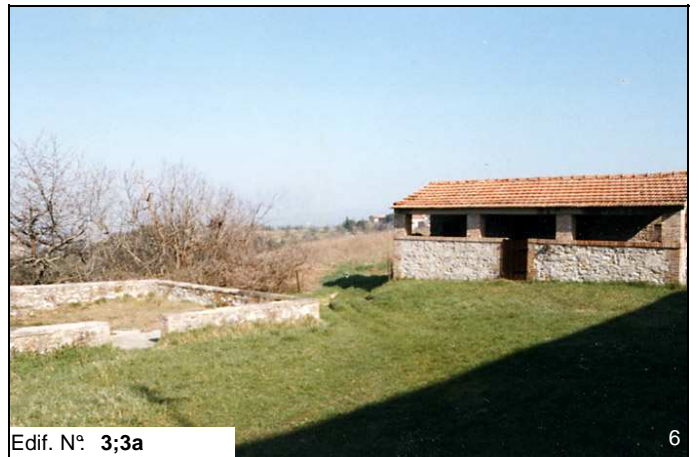
Edif. N° 3;3a

Edif. N°: **3a** F. 29 Part 297
 Datazione: **No data** Uso attuale: **Inutilizzato**
 Dest. d'uso: **No data**
 Alterazioni Tipologiche: **No data**
 Alterazioni Architettoniche Esterne: **No data**
 Alterazioni Architettoniche Interne: **No data**
 Stato di conservazione: **No data**
 Valore: **SV**
Aia lastricata in cotto, recintata da muretto in pietrame

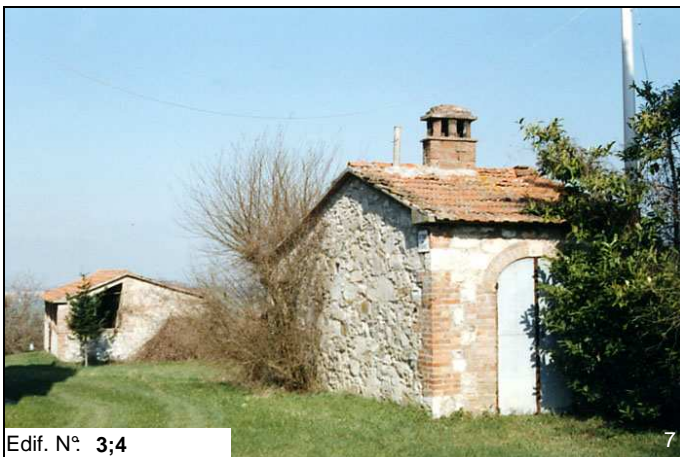
Edif. N° 3;4

Edif. N°: **4** F. 29 Part 297
 Datazione: **No data** Uso attuale: **Originario**
 Dest. d'uso: **Rustico**
 Alterazioni Tipologiche: **No data**
 Alterazioni Architettoniche Esterne: **Leggere**
 Alterazioni Architettoniche Interne: **No data**
 Stato di conservazione: **No data**
 Valore: **SV**
Forno in muratura di pietrame con ricorsi angolari ed ingresso sul fronte SE in laterizio
