COMUNE DI MONTERIGGIONI: ANALISI DEL PATRIMONIO EDILIZIO ESISTENTE

ELENCO DEGLI EDIFICI DI PARTICOLARE VALORE CULTURALE ED AMBIENTALE NELLE ZONE AGRICOLE

Toponimo: **Il Casino**Isolato: **46**Oggetto: **Abitazione rurale e annessi rustici**Scheda: **4C**

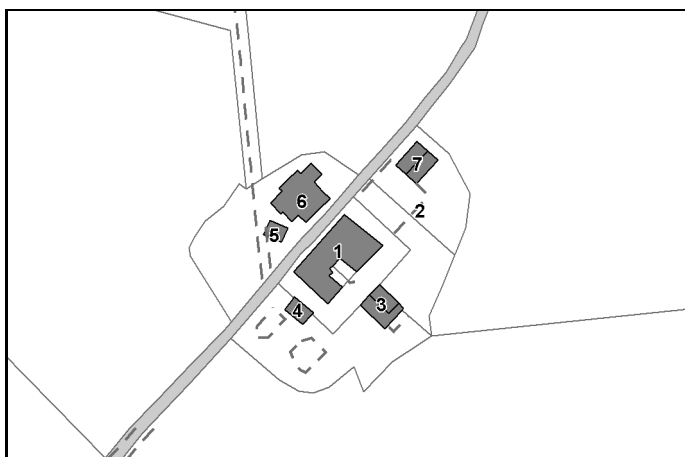
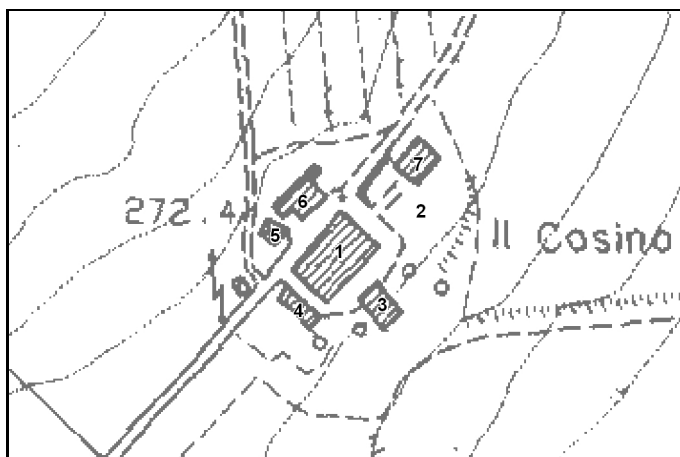
Edif. N°: **1** F. 24 Part 57
 Datazione: **Presente al 1825** Uso attuale: **Trasformato**
 Dest. d'uso: **Abitazione di addetti all'agricoltura**
 Alterazioni Tipologiche: **Introduzione servizi**
 Alterazioni Architettoniche Esterne: **Leggere**
 Alterazioni Architettoniche Interne: **No data**
 Stato di conservazione: **Medio**
 Valore: **RV**

Complesso colonico diacronico costituito da 3 abitazioni di addetti all'agricoltura, già case operaie, parzialmente inutilizzate disposte in aderenza a costituire un blocco compatto 2p in muratura mista

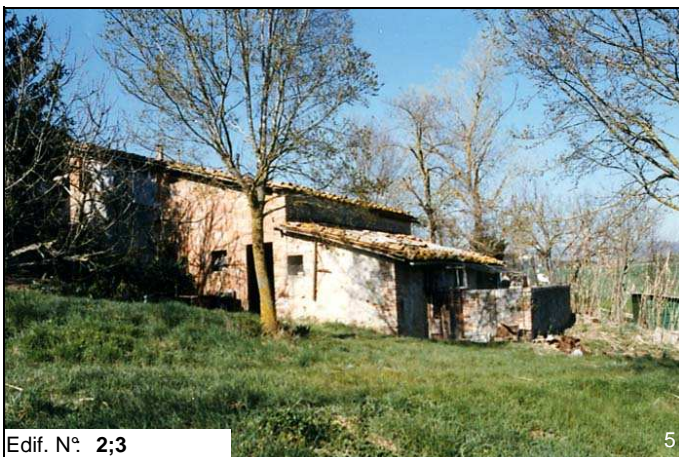
Edif. N° 2;3

Baracca in legno

Edif. N°: **3** F. 24 Part 77
 Datazione: **Presente al 1825** Uso attuale: **Inutilizzato**
 Dest. d'uso: **Rustico**
 Alterazioni Tipologiche: **No data**
 Alterazioni Architettoniche Esterne: **No data**
 Alterazioni Architettoniche Interne: **No data**
 Stato di conservazione: **No data**
 Valore: **SV**

Annesso rustico di pendio 2p con porcilaia giustapposta

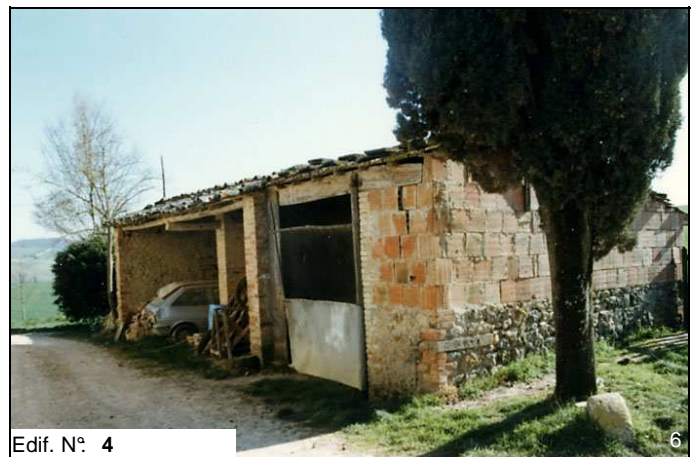
Edif. N° 4

Edif. N°: **4** F. 24 Part 76
 Datazione: **Presente al 1825** Uso attuale: **No data**
 Dest. d'uso: **No data**
 Alterazioni Tipologiche: **No data**
 Alterazioni Architettoniche Esterne: **No data**
 Alterazioni Architettoniche Interne: **No data**
 Stato di conservazione: **No data**
 Valore: **CCA**

Annesso rustico ad 1p in muratura mista degradato

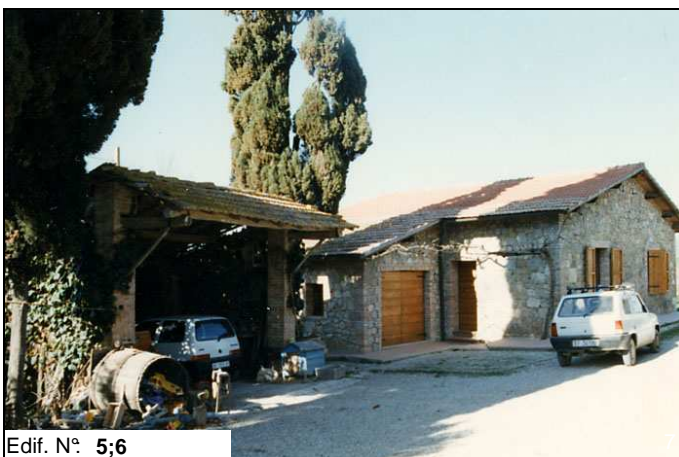
Edif. N° 5;6

Tettoia a 2 falde su pilastri in mattoni ad uso autorimessa

Edif. N°: **6** F. 24 Part 56
 Datazione: **Presente al 1825** Uso attuale: **No data**
 Dest. d'uso: **rustico trasformato in civile abitazione permanente**
 Alterazioni Tipologiche: **Ristrutturazione distributiva**
 Alterazioni Architettoniche Esterne: **Totali**
 Alterazioni Architettoniche Interne: **No data**
 Stato di conservazione: **No data**
 Valore: **CCA**

Ex fileine ristrutturato ad uso civile abitazione 1p in muratura di pietrame a vista

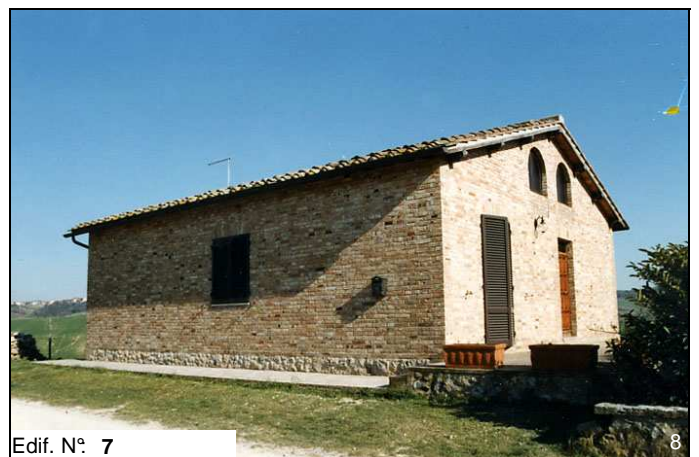
Edif. N° 7

Alterazioni Architettoniche Esterne: **Gravi**

Ex fienile ristrutturato ad uso civile abitazione a 1p in mattoni con copertura a capanna
