COMUNE DI MONTERIGGIONI: ANALISI DEL PATRIMONIO EDILIZIO ESISTENTE

ELENCO DEGLI EDIFICI DI PARTICOLARE VALORE CULTURALE ED AMBIENTALE NELLE ZONE AGRICOLE

Toponimo: **Cornacchia**

Oggetto: **Abitazione rurale e annessi rustici**

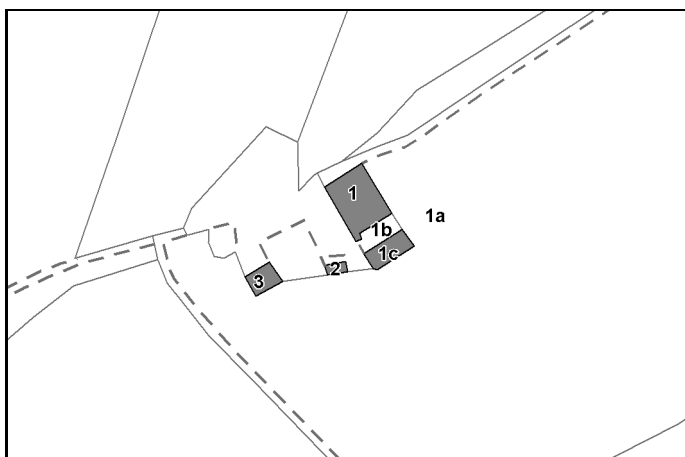
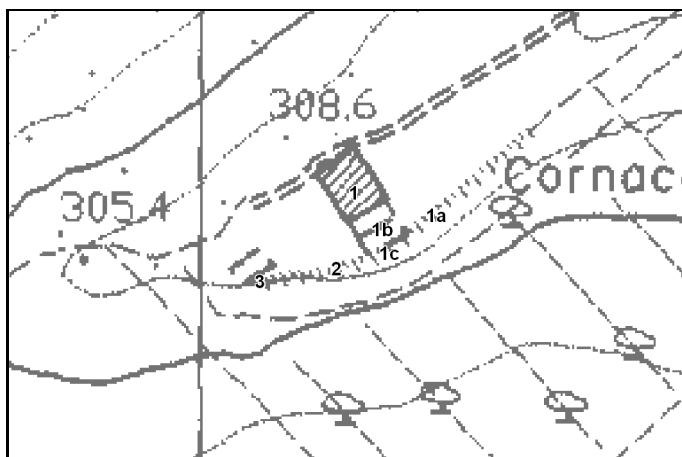
Edif. N°: **1** F. 29 Part 52
 Datazione: **Presente al 1825** Uso attuale: **Trasformato**
 Dest. d'uso: **Civile abitazione temporanea**
 Alterazioni Tipologiche: **No data**
 Alterazioni Architettoniche Esterne: **Leggere**
 Alterazioni Architettoniche Interne: **No data**
 Stato di conservazione: **Medio**
 Valore: **V**
Ex casa colonica diacronica a 2p, con abitazione sovrapposta a rustici separati, corpo originario a forma compatta con copertura a padiglione in muratura di pietrame di piccola pezzatura e laterizio

Edif. N°: **1a** F. 29 Part 54
 Datazione: **No data** Uso attuale: **No data**
 Dest. d'uso: **No data**
 Alterazioni Tipologiche: **No data**
 Alterazioni Architettoniche Esterne: **No data**
 Alterazioni Architettoniche Interne: **No data**
 Stato di conservazione: **No data**
 Valore: **V**
Pozzo a forma quadrata in mattoni con cornice in pietra

Edif. N°: **1b** F. 29 Part 52
 Datazione: **Presente al 1825** Uso attuale: **Inutilizzato**
 Dest. d'uso: **Rustico**
 Alterazioni Tipologiche: **No data**
 Alterazioni Architettoniche Esterne: **Leggere**
 Alterazioni Architettoniche Interne: **No data**
 Stato di conservazione: **Pessimo**
 Valore: **V**
Annesso rustico con parata in aderenza a 3 campate in muratura di pietrame con angolari e pilastri in mattoni. Copertura a capanna crollata

Edif. N°: **1c** F. 29 Part 52
 Datazione: **Presente al 1825** Uso attuale: **Inutilizzato**
 Dest. d'uso: **Rustico**
 Alterazioni Tipologiche: **No data**
 Alterazioni Architettoniche Esterne: **Leggere**
 Alterazioni Architettoniche Interne: **No data**
 Stato di conservazione: **Cattivo**
 Valore: **V**
Cantina parzialmente interrata in muratura di pietrame con ingresso ad arco a sbarra in mattoni

Edif. N°: **2** F. 29 Part 52
 Datazione: **No data** Uso attuale: **Inutilizzato**
 Dest. d'uso: **Rustico**
 Alterazioni Tipologiche: **No data**
 Alterazioni Architettoniche Esterne: **No data**
 Alterazioni Architettoniche Interne: **No data**
 Stato di conservazione: **Cattivo**
 Valore: **V**
Porcilaia in muratura di pietrame e mattoni

Edif. N°: **3** F. 29 Part 52
 Datazione: **Presente al 1825** Uso attuale: **Inutilizzato**
 Dest. d'uso: **Rustico**
 Alterazioni Tipologiche: **No data**
 Alterazioni Architettoniche Esterne: **Leggere**
 Alterazioni Architettoniche Interne: **No data**
 Stato di conservazione: **Pessimo**
 Valore: **V**
Fienile in muratura di pietrame di piccola pezzatura con ricorsi in blocchi di pietra squadrata, con copertura crollata in via di ristrutturazione
