COMUNE DI MONTERIGGIONI: ANALISI DEL PATRIMONIO EDILIZIO ESISTENTE

ELENCO DEGLI EDIFICI DI PARTICOLARE VALORE CULTURALE ED AMBIENTALE NELLE ZONE AGRICOLE

Toponimo: **Santo Stefano**Isolato: **46**Oggetto: **Abitazione rurale e annessi rustici**Scheda: **18C**

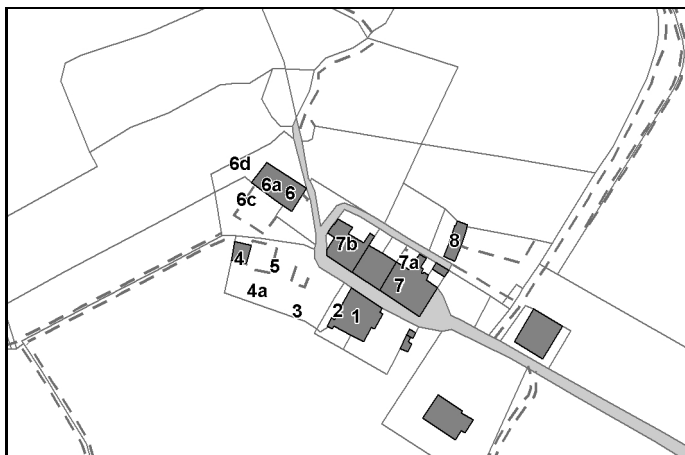
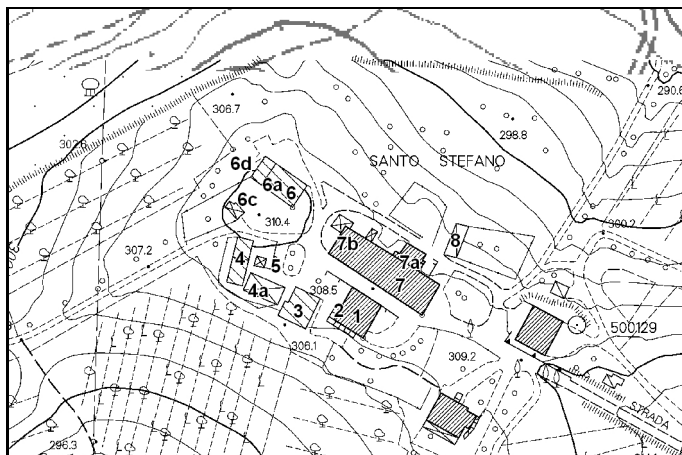
Edif. N°: **1** F. 29 Part 149
 Datazione: **No data** Uso attuale: **Trasformato**
 Dest. d'uso: **Civile abitazione permanente**
 Alterazioni Tipologiche: **Frazionamento in più alloggi**
 Alterazioni Architettoniche Esterne: **Leggere**
 Alterazioni Architettoniche Interne: **Leggere**
 Stato di conservazione: **Buono**
 Valore: **V**

Ex casa padronale a sviluppo sincronico unitario 2p, ristrutturata ad uso civ. abit. 2 unità, con rustici al PT attualmente riutilizzati, in muratura di pietrame con angolari e aperture in laterizio, copertura a padiglione

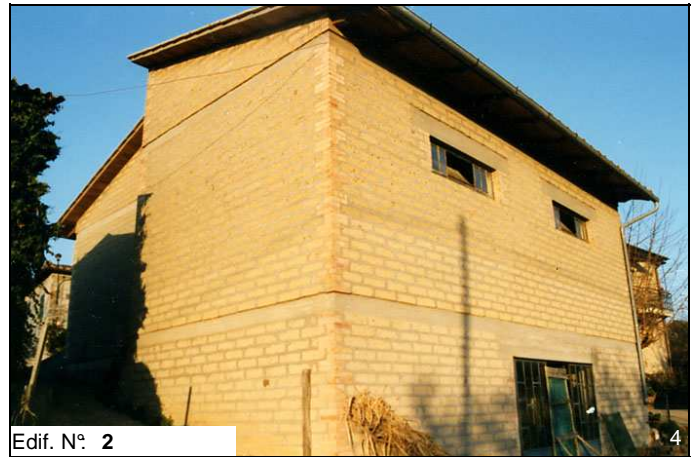
Edif. N° 2

Edif. N°: **2** F. 29 Part 148
 Datazione: **No data** Uso attuale: **No data**
 Dest. d'uso: **No data**
 Alterazioni Tipologiche: **No data**
 Alterazioni Architettoniche Esterne: **No data**
 Alterazioni Architettoniche Interne: **No data**
 Stato di conservazione: **Buono**
 Valore: **N**

Annesso in muratura a 2p

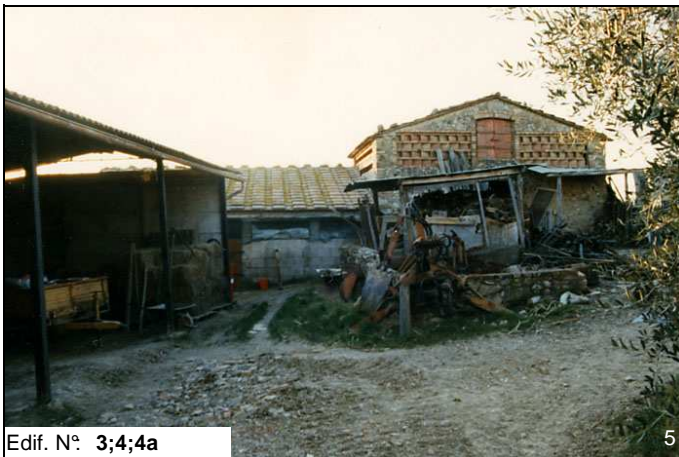
Edif. N° 3;4;4a

Tettoia in struttura metallica

Fienile in muratura di pietrame con grigliato in laterizio lungo i fronti, copertura a capanna

Annesso rustico giustapposto al fienile in volume allungato con asse NS

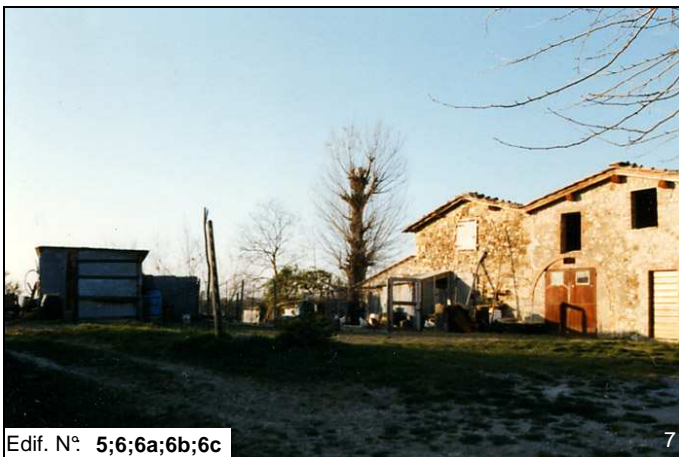
Edif. N° 5;6;6a;6b;6c

Box in lamiera

Edif. N°: 6	F. 29 Part 106
Datazione: No data	Uso attuale: Trasformato
Dest. d'uso: Rustico	
Alterazioni Tipologiche: No data	
Alterazioni Architettoniche Esterne: Leggere	
Alterazioni Architettoniche Interne: No data	
Stato di conservazione: Buono	
Valore: V	
Fienile a 2p in muratura di pietrame con angolari in pietra squadrata, sul fronte N aperture in grigliato, sul fronte S aperture di cui 1 a arco

Edif. N°: 6a	F. 29 Part 106
Datazione: Presente al 1825	Uso attuale: No data
Dest. d'uso: Rustico	
Alterazioni Tipologiche: No data	
Alterazioni Architettoniche Esterne: Leggere	
Alterazioni Architettoniche Interne: No data	
Stato di conservazione: Buono	
Valore: V	
Fienile a 2p in aderenza a 6 in muratura di pietrame con angolari in pietra squadrata ed aperture con ricorsi in laterizio, copertura a capanna, in aderenza a NO annesso a 1p

Edif. N°: 6b	F. 29 Part 102
Datazione: No data	Uso attuale: No data
Dest. d'uso: No data	
Alterazioni Tipologiche: No data	
Alterazioni Architettoniche Esterne: No data	
Alterazioni Architettoniche Interne: No data	
Stato di conservazione: No data	
Valore: N	
Baracche ad uso ricovero animali in materiale vario

Edif. N°: 6c	F. 29 Part 105
Datazione: No data	Uso attuale: No data
Dest. d'uso: No data	
Alterazioni Tipologiche: No data	
Alterazioni Architettoniche Esterne: No data	
Alterazioni Architettoniche Interne: No data	
Stato di conservazione: No data	
Valore: SV	
Aia lastricata in cotto

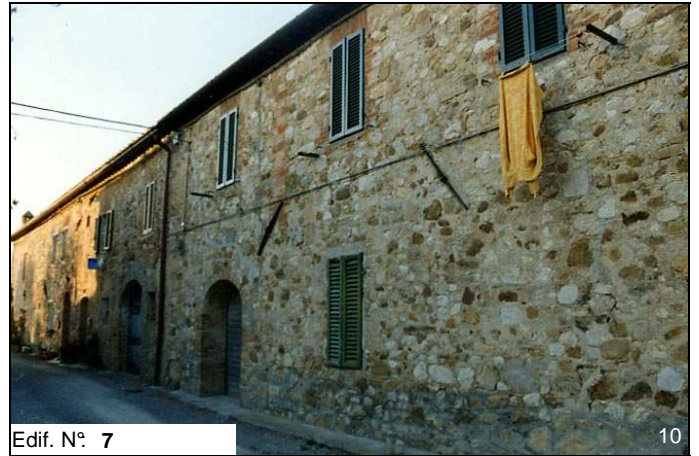
Edif. N° 7

Edif. N°: 7	F. 29 Part 115
Datazione: Presente al 1825	Uso attuale: Trasformato
Dest. d'uso: Civile abitazione permanente	
Alterazioni Tipologiche: Frazionamento in più alloggi	
Alterazioni Architettoniche Esterne: Leggere	
Alterazioni Architettoniche Interne: No data	
Stato di conservazione: Buono	
Valore: V	
Ex abitazioni di addetti all'agricoltura in volume allungato a svil. diacronico unit., ristrutturati a 5 unità abitative. In muratura di pietrame con ricorsi in laterizio alle aperture

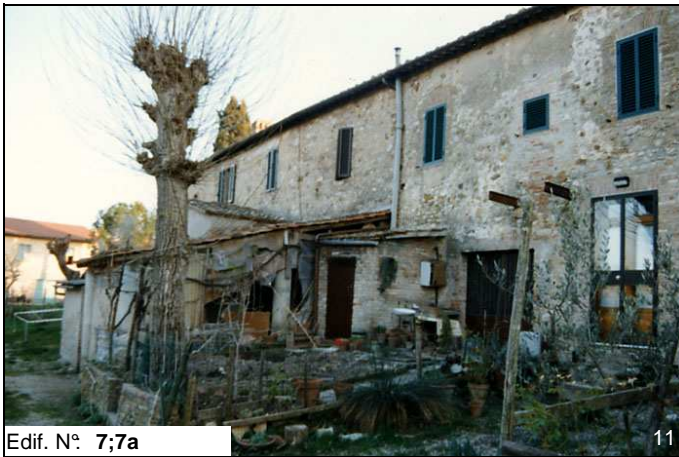
Edif. N° 7;7a

Edif. N°: 7a	F. 29 Part 112
Datazione: No data	Uso attuale: No data
Dest. d'uso: No data	
Alterazioni Tipologiche: No data	
Alterazioni Architettoniche Esterne: No data	
Alterazioni Architettoniche Interne: No data	
Stato di conservazione: No data	
Valore: N	
Annessi in muratura giustapposti sul fronte NE

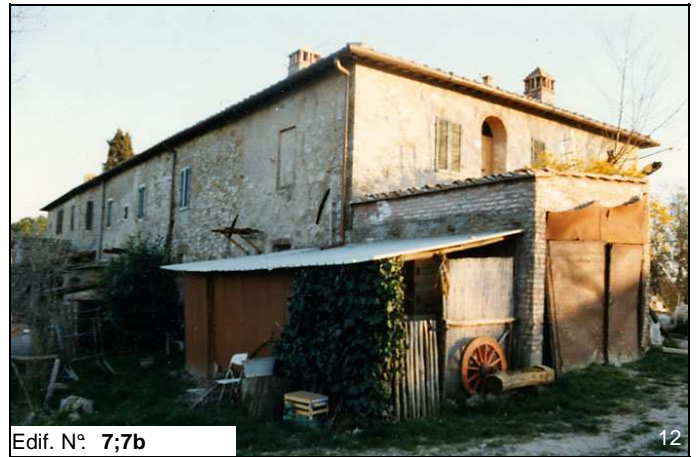
Edif. N° 7;7b

Edif. N°: 7b	F. 29 Part 110
Datazione: No data	Uso attuale: No data
Dest. d'uso: Altro uso	
Alterazioni Tipologiche: No data	
Alterazioni Architettoniche Esterne: No data	
Alterazioni Architettoniche Interne: No data	
Stato di conservazione: No data	
Valore: N	
Annesso in muratura con baracca in lamiera in aderenza

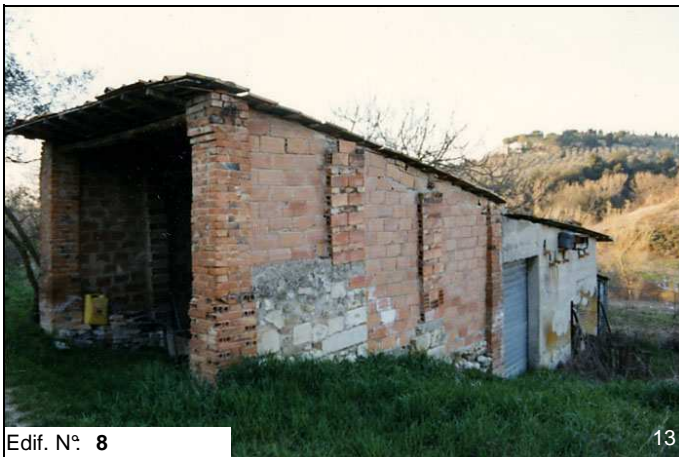
Edif. N° 8

2 annessi in aderenza, su pendio in muratura
