COMUNE DI MONTERIGGIONI: ANALISI DEL PATRIMONIO EDILIZIO ESISTENTE

ELENCO DEGLI EDIFICI DI PARTICOLARE VALORE CULTURALE ED AMBIENTALE NELLE ZONE AGRICOLE

Toponimo: **Poderino**

Scheda: **1C**

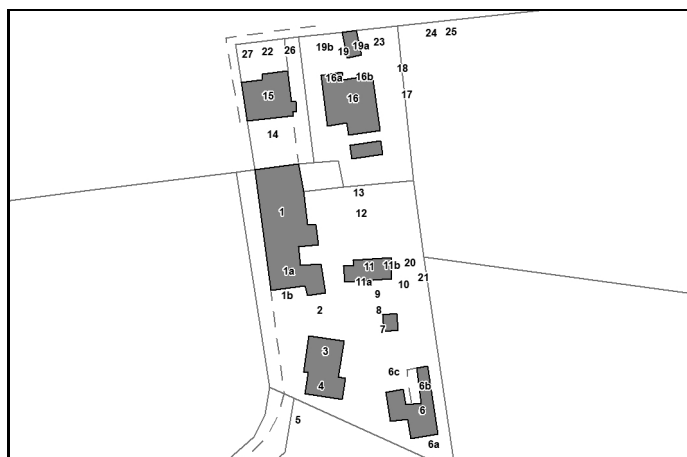
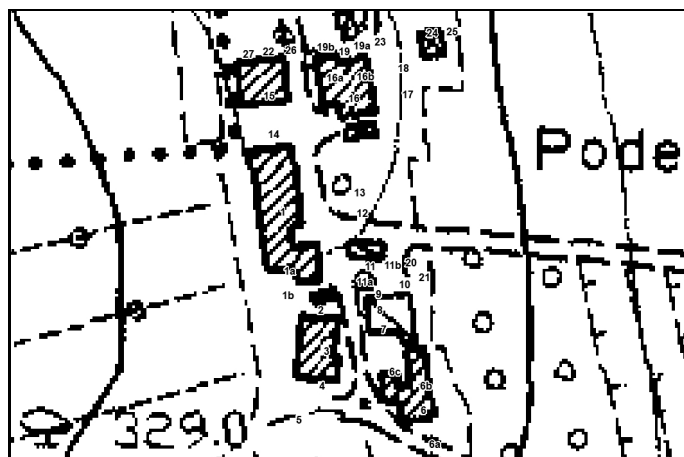
Edif. N°: **1** F. 26 Part 4
 Datazione: **Presente al 1825** Uso attuale: **Originario**
 Dest. d'uso: **No data**
 Alterazioni Tipologiche: **Frazionamento in più alloggi**
 Alterazioni Architettoniche Esterne: **Leggere**
 Alterazioni Architettoniche Interne: **No data**
 Stato di conservazione: **Buono**
 Valore: **V**
Edificio in pietra a sviluppo sincronico su 2p con accesso al 1p tramite scala esterna

Edif. N°: **1a** F. 26 Part 4
 Datazione: **Presente al 1825** Uso attuale: **Originario**
 Dest. d'uso: **Rustico**
 Alterazioni Tipologiche: **No data**
 Alterazioni Architettoniche Esterne: **No data**
 Alterazioni Architettoniche Interne: **No data**
 Stato di conservazione: **Medio**
 Valore: **V**
Stalla in pietra adiacente a 1

Edif. N°: **1b** F. 26 Part 5
 Datazione: **Presente al 1825** Uso attuale: **No data**
 Dest. d'uso: **No data**
 Alterazioni Tipologiche: **No data**
 Alterazioni Architettoniche Esterne: **No data**
 Alterazioni Architettoniche Interne: **No data**
 Stato di conservazione: **Medio**
 Valore: **N**
Ampliamento stalla in laterizio con copertura in lamiera

Edif. N°: **2** F. 26 Part 5
 Datazione: **Presente al 1825** Uso attuale: **No data**
 Dest. d'uso: **No data**
 Alterazioni Tipologiche: **No data**
 Alterazioni Architettoniche Esterne: **No data**
 Alterazioni Architettoniche Interne: **No data**
 Stato di conservazione: **No data**
 Valore: **N**
Box in lamiera

Edif. N°: **3** F. 26 Part 5
 Datazione: **Presente al 1825** Uso attuale: **No data**
 Dest. d'uso: **No data**
 Alterazioni Tipologiche: **No data**
 Alterazioni Architettoniche Esterne: **No data**
 Alterazioni Architettoniche Interne: **No data**
 Stato di conservazione: **No data**
 Valore: **N**
Tettoia in lamiera

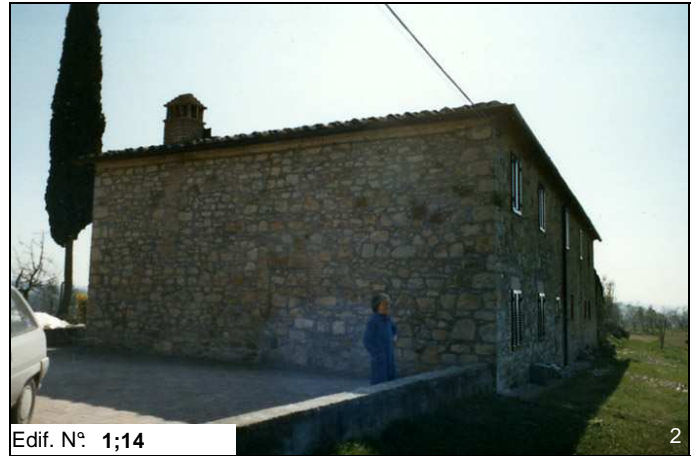
Edif. N° 1;14

Edif. N°: 14	F. 26 Part 109
Datazione: Presente al 1825	Usò attuale: No data
Dest. d'uso: No data	
Alterazioni Tipologiche: No data	
Alterazioni Architettoniche Esterne: No data	
Alterazioni Architettoniche Interne: No data	
Stato di conservazione: Buono	
Valore: N	
Aia lastricata in laterizio di recente fattura

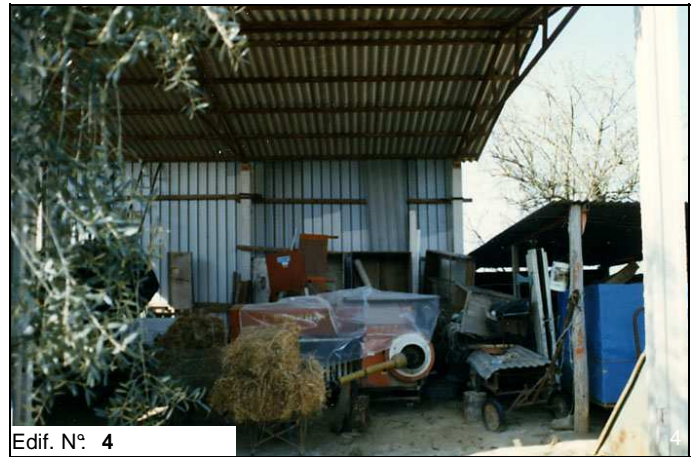
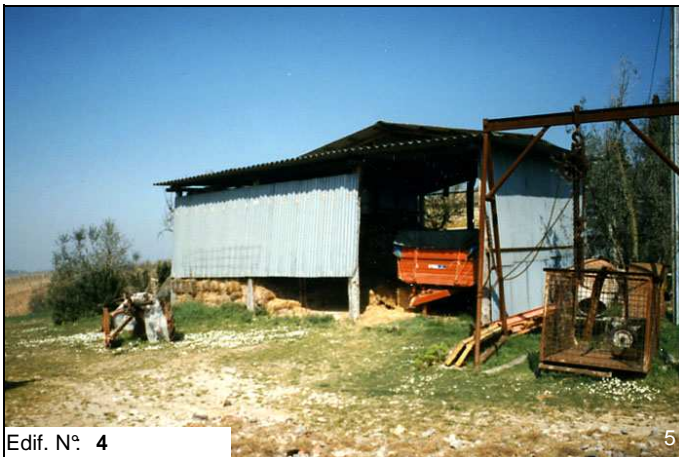
Edif. N° 4

Edif. N°: **4** F. 26 Part 5
 Datazione: **Presente al 1825** Uso attuale: **No data**
 Dest. d'uso: **No data**
 Alterazioni Tipologiche: **No data**
 Alterazioni Architettoniche Esterne: **No data**
 Alterazioni Architettoniche Interne: **No data**
 Stato di conservazione: **No data**
 Valore: **N**
Tettoia in lamiera con struttura portante in cemento

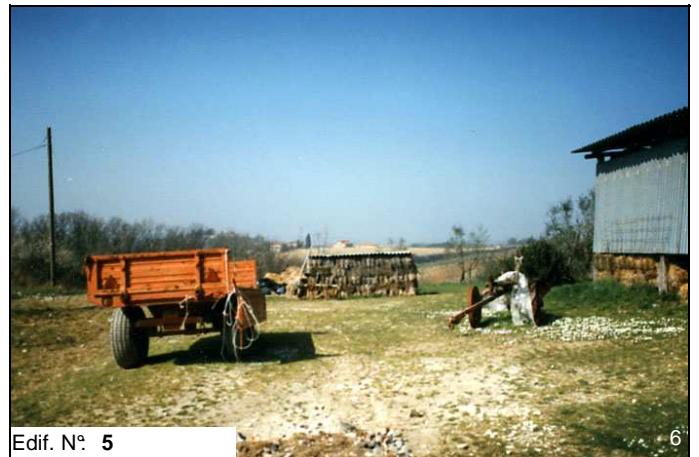
Edif. N° 5

Edif. N°: 5	F. 26 Part 104
Datazione: Presente al 1825	Usò attuale: No data
Dest. d'uso: No data	
Alterazioni Tipologiche: No data	
Alterazioni Architettoniche Esterne: No data	
Alterazioni Architettoniche Interne: No data	
Stato di conservazione: No data	
Valore: N	
Tettoia in lamiera per fieno

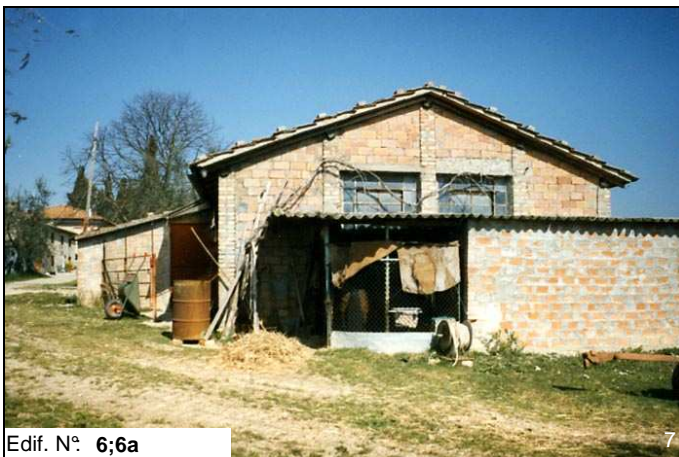
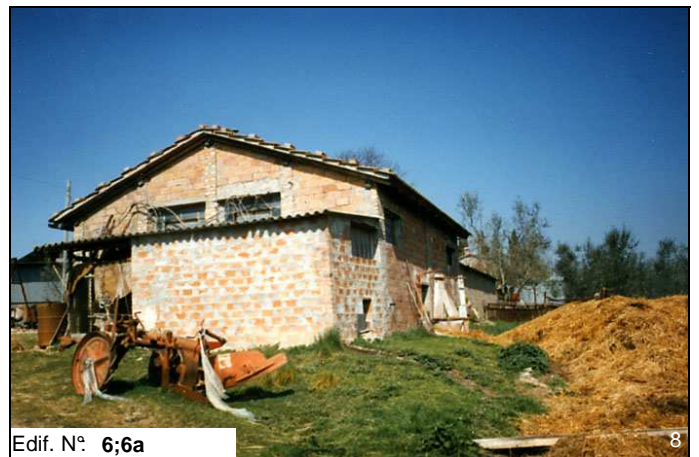
Edif. N° 6;6a

Edif. N°: 6	F. 26 Part 5
Datazione: Presente al 1825	Usò attuale: Originario
Dest. d'uso: No data	
Alterazioni Tipologiche: No data	
Alterazioni Architettoniche Esterne: No data	
Alterazioni Architettoniche Interne: No data	
Stato di conservazione: Buono	
Valore: N	
Stalla per maiali in laterizio

Edif. N°: 6a	F. 26 Part 5
Datazione: Presente al 1825	Usò attuale: No data
Dest. d'uso: No data	
Alterazioni Tipologiche: No data	
Alterazioni Architettoniche Esterne: No data	
Alterazioni Architettoniche Interne: No data	
Stato di conservazione: No data	
Valore: N	
Tettoia in lamiera

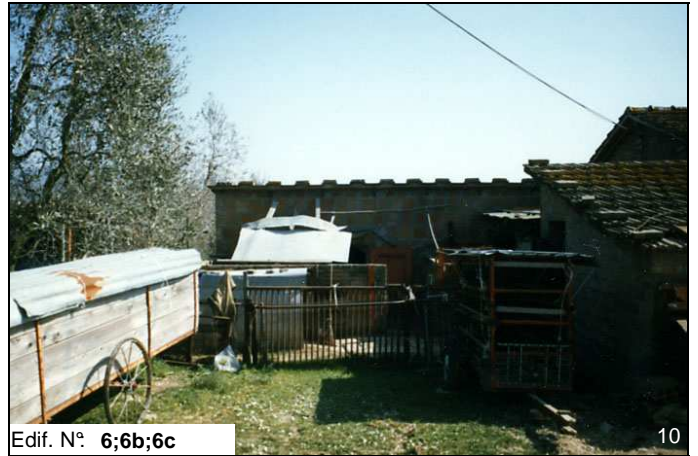
Edif. N° 6;6b;6c

Edif. N°: 6b	F. 26 Part 5
Datazione: Presente al 1825	Usò attuale: No data
Dest. d'uso: No data	
Alterazioni Tipologiche: No data	
Alterazioni Architettoniche Esterne: No data	
Alterazioni Architettoniche Interne: No data	
Stato di conservazione: No data	
Valore: N	
Tettoia in lamiera

Edif. N°: 6c	F. 26 Part 5
Datazione: Presente al 1825	Usò attuale: No data
Dest. d'uso: No data	
Alterazioni Tipologiche: No data	
Alterazioni Architettoniche Esterne: No data	
Alterazioni Architettoniche Interne: No data	
Stato di conservazione: No data	
Valore: N	
Tettoia in lamiera

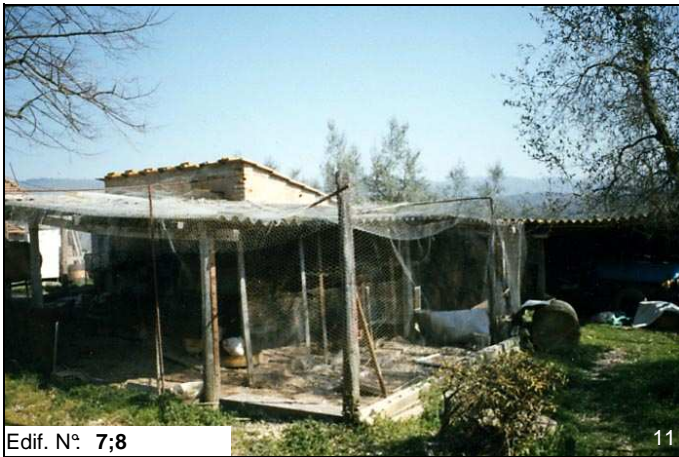
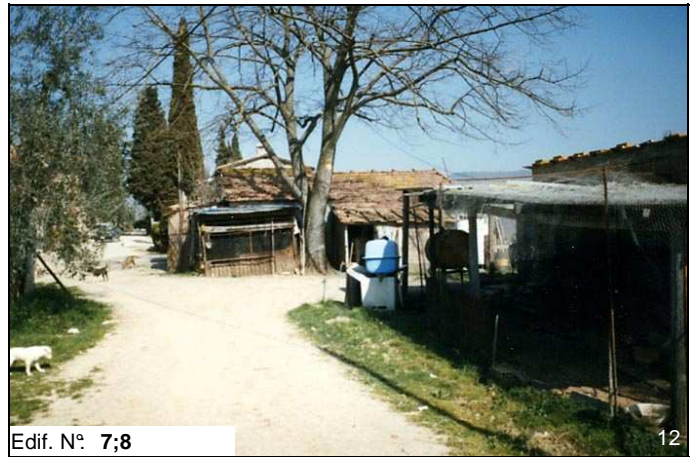
Edif. N° 7;8

Edif. N°: 7	F. 26 Part 5
Datazione: Presente al 1825	Usò attuale: No data
Dest. d'uso: No data	
Alterazioni Tipologiche: No data	
Alterazioni Architettoniche Esterne: No data	
Alterazioni Architettoniche Interne: No data	
Stato di conservazione: No data	
Valore: N	
Tettoia in lamiera

Edif. N°: 8	F. 26 Part 5
Datazione: Presente al 1825	Usò attuale: Originario
Dest. d'uso: No data	
Alterazioni Tipologiche: No data	
Alterazioni Architettoniche Esterne: No data	
Alterazioni Architettoniche Interne: No data	
Stato di conservazione: Medio	
Valore: CCA	
Rustico in laterizio

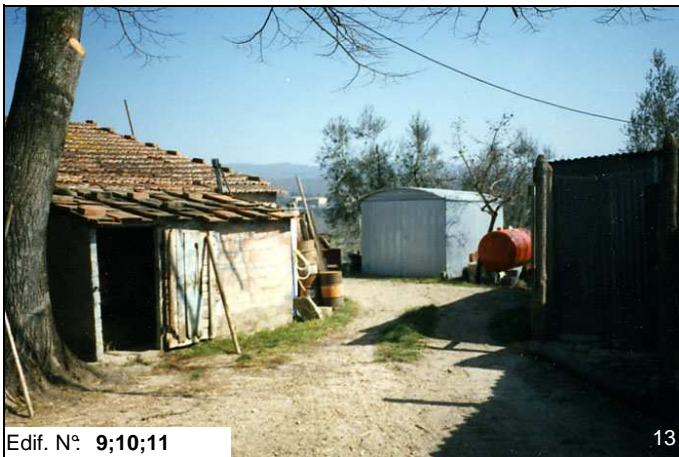
Edif. N° 9;10;11

Edif. N°: 9	F. 26 Part 5
Datazione: Presente al 1825	Usò attuale: No data
Dest. d'uso: No data	
Alterazioni Tipologiche: No data	
Alterazioni Architettoniche Esterne: No data	
Alterazioni Architettoniche Interne: No data	
Stato di conservazione: No data	
Valore: N	
Box in lamiera

Edif. N°: 10	F. 26 Part 5
Datazione: Presente al 1825	Usò attuale: No data
Dest. d'uso: No data	
Alterazioni Tipologiche: No data	
Alterazioni Architettoniche Esterne: No data	
Alterazioni Architettoniche Interne: No data	
Stato di conservazione: No data	
Valore: N	
Box in lamiera

Edif. N°: 11	F. 26 Part 5
Datazione: Presente al 1825	Usò attuale: Originario
Dest. d'uso: No data	
Alterazioni Tipologiche: No data	
Alterazioni Architettoniche Esterne: No data	
Alterazioni Architettoniche Interne: No data	
Stato di conservazione: Buono	
Valore: N	
Rimessa in laterizio intonacato

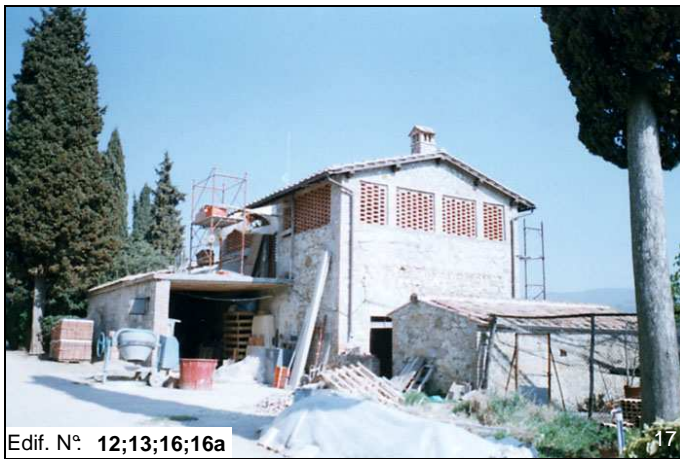
Edif. N° 12;13;16;16a

Edif. N°: 12	F. 26 Part 5
Datazione: Presente al 1825	Usò attuale: No data
Dest. d'uso: No data	
Alterazioni Tipologiche: No data	
Alterazioni Architettoniche Esterne: No data	
Alterazioni Architettoniche Interne: No data	
Stato di conservazione: No data	
Valore: N	
Recinzione in legno e rete

Edif. N°: 13	F. 26 Part 5
Datazione: Presente al 1825	Usò attuale: Inutilizzato
Dest. d'uso: No data	
Alterazioni Tipologiche: No data	
Alterazioni Architettoniche Esterne: Leggere	
Alterazioni Architettoniche Interne: No data	
Stato di conservazione: Buono	
Valore: V	
Stalle in pietra

Edif. N°: 16	F. 26 Part 127
Datazione: Presente al 1825	Usò attuale: Trasformato
Dest. d'uso: rustico trasformato in civile abitazione permanente	
Alterazioni Tipologiche: Ristrutturazione distributiva	
Alterazioni Architettoniche Esterne: Leggere	
Alterazioni Architettoniche Interne: No data	
Stato di conservazione: Buono	
Valore: V	
Fienile in pietra con grigliato in laterizio in fase di ristrutturazione

Edif. N°: 16a	F. 26 Part 127
Datazione: Presente al 1825	Usò attuale: Trasformato
Dest. d'uso: Altro uso	
Alterazioni Tipologiche: No data	
Alterazioni Architettoniche Esterne: Leggere	
Alterazioni Architettoniche Interne: No data	
Stato di conservazione: Buono	
Valore: V	
Rustico in pietra adiacente a 16

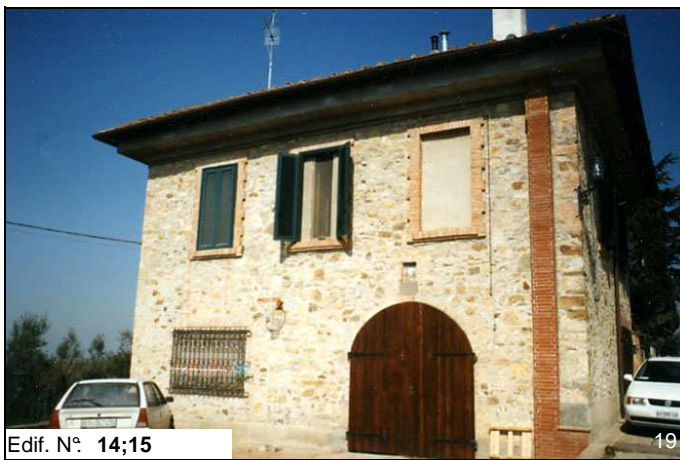
Edif. N° 14;15

Edif. N°: 15	F. 26 Part 109
Datazione: Presente al 1825	Usò attuale: Originario
Dest. d'uso: No data	
Alterazioni Tipologiche: No data	
Alterazioni Architettoniche Esterne: Leggere	
Alterazioni Architettoniche Interne: No data	
Stato di conservazione: Buono	
Valore: SV	
Edificio a sviluppo sincronico su 2p in pietra, scala di accesso al 1p esterna, mostre di laterizio alle finestre

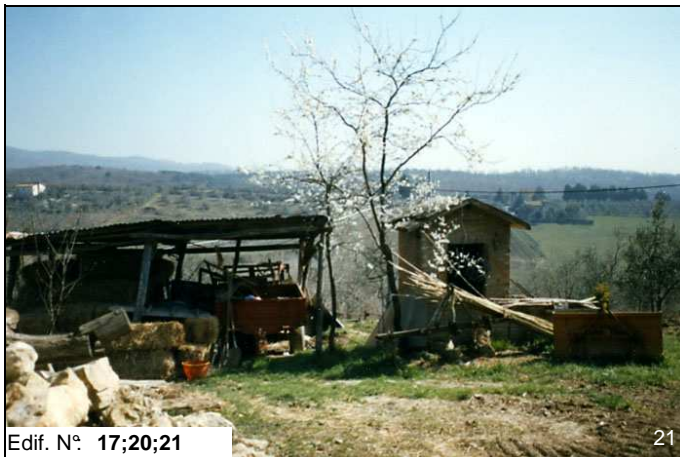
Edif. N° 17;20;21

Edif. N°: 17	F. 26 Part 160
Datazione: Presente al 1825	Usò attuale: No data
Dest. d'uso: No data	
Alterazioni Tipologiche: No data	
Alterazioni Architettoniche Esterne: No data	
Alterazioni Architettoniche Interne: No data	
Stato di conservazione: Buono	
Valore: N	
Tettoia in lamiera

Edif. N°: 20	F. 26 Part 5
Datazione: Presente al 1825	Uso attuale: No data
Dest. d'uso: No data	
Alterazioni Tipologiche: No data	
Alterazioni Architettoniche Esterne: No data	
Alterazioni Architettoniche Interne: No data	
Stato di conservazione: Buono	
Valore: N	
Tettoia in lamiera

Edif. N°: 21	F. 26 Part 5
Datazione: Presente al 1825	Uso attuale: No data
Dest. d'uso: No data	
Alterazioni Tipologiche: No data	
Alterazioni Architettoniche Esterne: No data	
Alterazioni Architettoniche Interne: No data	
Stato di conservazione: Buono	
Valore: CCA	
Pozzo chiuso in laterizio

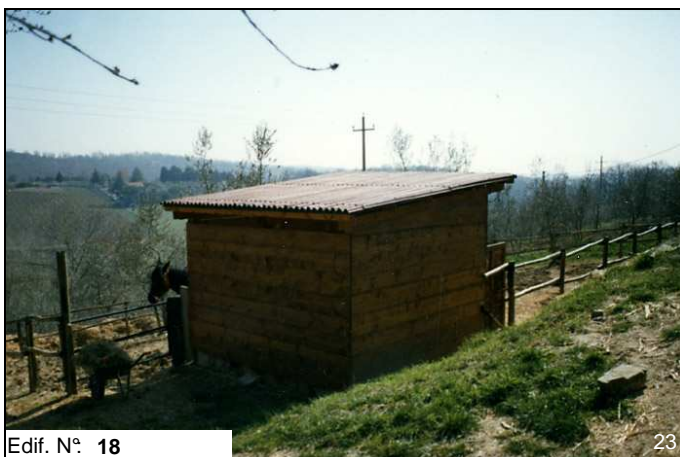
Edif. N° 18

Edif. N°: 18	F. 26 Part 160
Datazione: Presente al 1825	Usò attuale: No data
Dest. d'uso: No data	
Alterazioni Tipologiche: No data	
Alterazioni Architettoniche Esterne: No data	
Alterazioni Architettoniche Interne: No data	
Stato di conservazione: Buono	
Valore: N	
Stalla in legno per cavalli

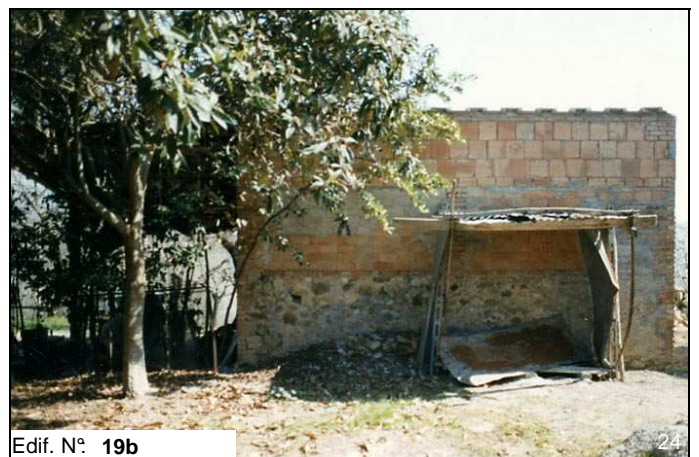
Edif. N° 19b

Edif. N°: 19b	F. 26 Part 127
Datazione: Presente al 1825	Usò attuale: No data
Dest. d'uso: No data	
Alterazioni Tipologiche: No data	
Alterazioni Architettoniche Esterne: No data	
Alterazioni Architettoniche Interne: No data	
Stato di conservazione: Buono	
Valore: N	
Tettoia in lamiera

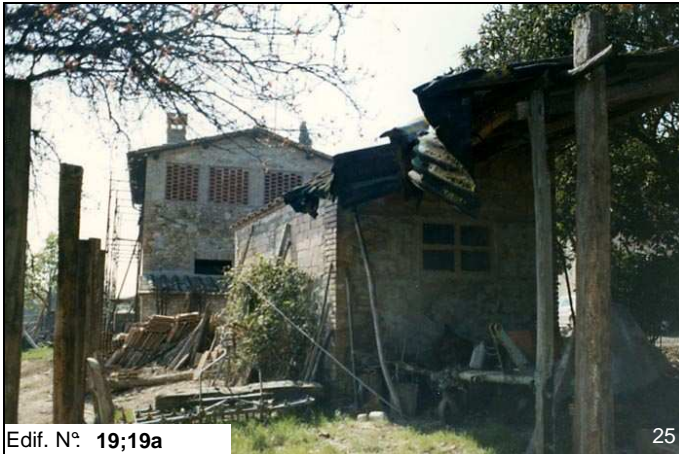
Edif. N° **19;19a**

Edif. N°: 19	F. 26 Part 127
Datazione: Presente al 1825	Usò attuale: Trasformato
Dest. d'uso: Altro uso	
Alterazioni Tipologiche: No data	
Alterazioni Architettoniche Esterne: Gravi	
Alterazioni Architettoniche Interne: No data	
Stato di conservazione: Medio	
Valore: SV	
Rustico in pietra e laterizio

Edif. N°: 19a	F. 26 Part 127
Datazione: Presente al 1825	Usò attuale: No data
Dest. d'uso: No data	
Alterazioni Tipologiche: No data	
Alterazioni Architettoniche Esterne: No data	
Alterazioni Architettoniche Interne: No data	
Stato di conservazione: Buono	
Valore: N	
Tettoia in lamiera

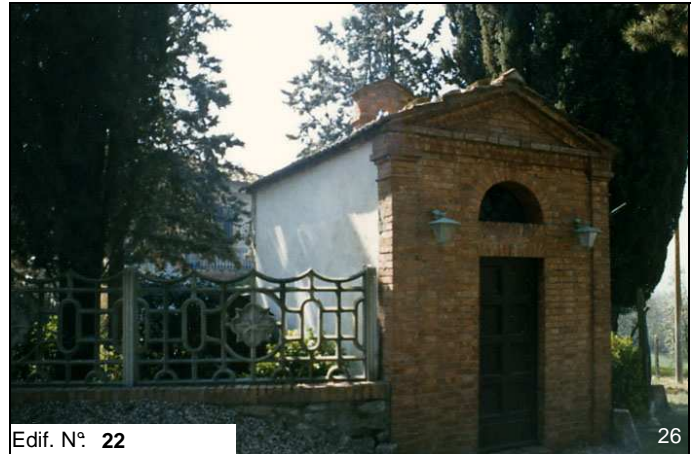
Edif. N° **22**

Edif. N°: 22	F. 26 Part 109
Datazione: Presente al 1825	Uso attuale: Originario
Dest. d'uso: No data	
Alterazioni Tipologiche: No data	
Alterazioni Architettoniche Esterne: No data	
Alterazioni Architettoniche Interne: No data	
Stato di conservazione: Buono	
Valore: V	
Cappella in laterizio

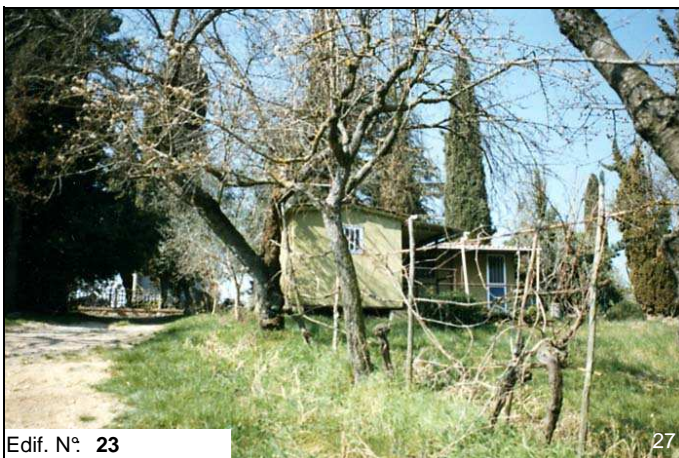
Edif. N° **23**

Edif. N°: 23	F. 26 Part 127
Datazione: Presente al 1825	Uso attuale: No data
Dest. d'uso: No data	
Alterazioni Tipologiche: No data	
Alterazioni Architettoniche Esterne: No data	
Alterazioni Architettoniche Interne: No data	
Stato di conservazione: Buono	
Valore: N	
Boxes prefabbricati

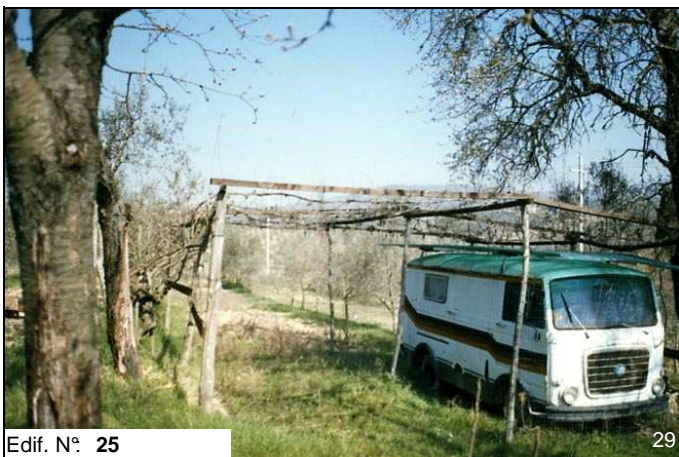
Edif. N° **25**

Edif. N°: 25	F. 26 Part 160
Datazione: Presente al 1825	Uso attuale: No data
Dest. d'uso: No data	
Alterazioni Tipologiche: No data	
Alterazioni Architettoniche Esterne: No data	
Alterazioni Architettoniche Interne: No data	
Stato di conservazione: Buono	
Valore: CCA	
Pergolato in legno

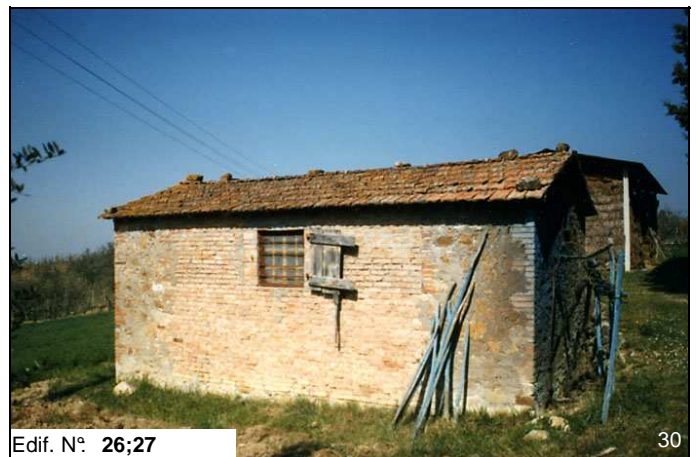
Edif. N° **26;27**

Edif. N°: 26	F. 26 Part 109
Datazione: Presente al 1825	Uso attuale: Originario
Dest. d'uso: Rustico	
Alterazioni Tipologiche: No data	
Alterazioni Architettoniche Esterne: No data	
Alterazioni Architettoniche Interne: No data	
Stato di conservazione: Buono	
Valore: CCA	
Rustico in laterizio

Edif. N°: 27	F. 26 Part 109
Datazione: Presente al 1825	Uso attuale: No data
Dest. d'uso: No data	
Alterazioni Tipologiche: No data	
Alterazioni Architettoniche Esterne: No data	
Alterazioni Architettoniche Interne: No data	
Stato di conservazione: Buono	
Valore: N	
Tettoia in lamiera per fieno
