COMUNE DI MONTERIGGIONI: ANALISI DEL PATRIMONIO EDILIZIO ESISTENTE

ELENCO DEGLI EDIFICI DI PARTICOLARE VALORE CULTURALE ED AMBIENTALE NELLE ZONE AGRICOLE

Toponimo: **Casa Nova**

Scheda: **5C**

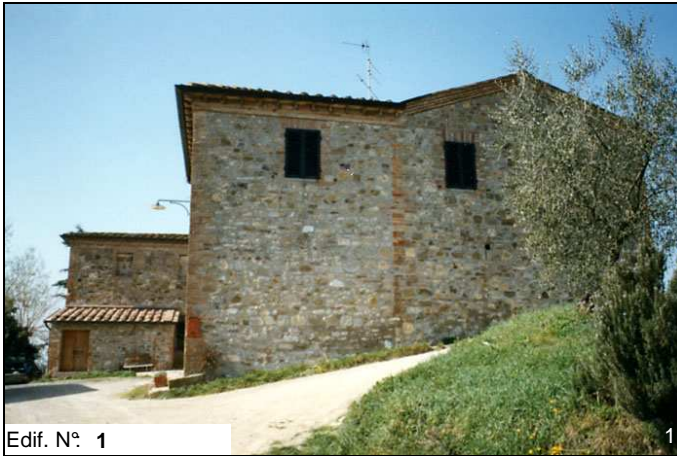
Edif. N° 1

Edif. N°: **1** F. 26 Part 35
 Datazione: **Presente al 1825** Uso attuale: **Trasformato**
 Dest. d'uso: **Civile abitazione permanente**
 Alterazioni Tipologiche: **Frazionamento in più alloggi**
 Alterazioni Architettoniche Esterne: **Leggere**
 Alterazioni Architettoniche Interne: **No data**
 Stato di conservazione: **Buono**
 Valore: **V**
Edificio a sviluppo diacronico unitario in pietra composto da 3 corpi di fabbrica principali disposti a C, su 2p

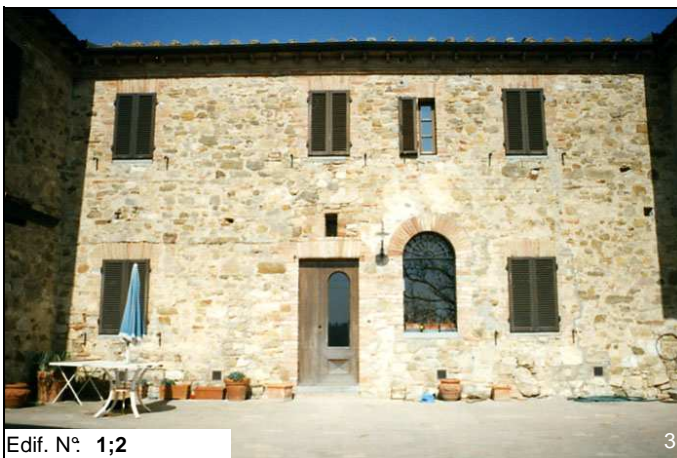
Edif. N° 1;2

Edif. N°: **2** F. 26 Part 35
 Datazione: **Presente al 1825** Uso attuale: **No data**
 Dest. d'uso: **No data**
 Alterazioni Tipologiche: **No data**
 Alterazioni Architettoniche Esterne: **No data**
 Alterazioni Architettoniche Interne: **No data**
 Stato di conservazione: **Buono**
 Valore: **CCA**
Aia lastricata in laterizio di recente fattura

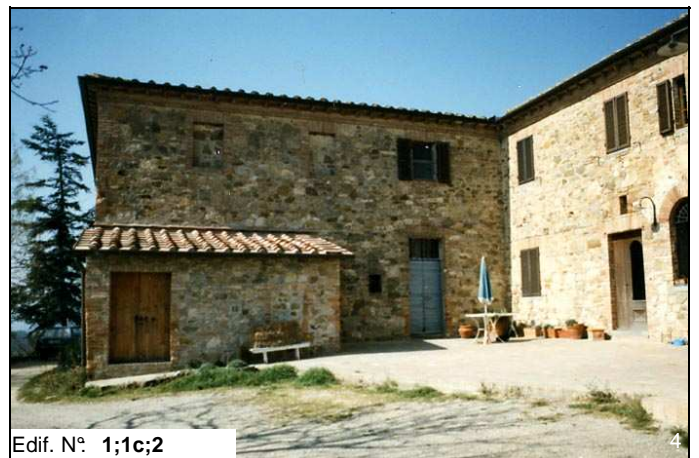
Edif. N° 1;1c;2

Edif. N°: **1c** F. 26 Part 35
 Datazione: **Presente al 1825** Uso attuale: **No data**
 Dest. d'uso: **No data**
 Alterazioni Tipologiche: **No data**
 Alterazioni Architettoniche Esterne: **No data**
 Alterazioni Architettoniche Interne: **No data**
 Stato di conservazione: **No data**
 Valore: **V**
Corpo giustapposto adiacente a 1

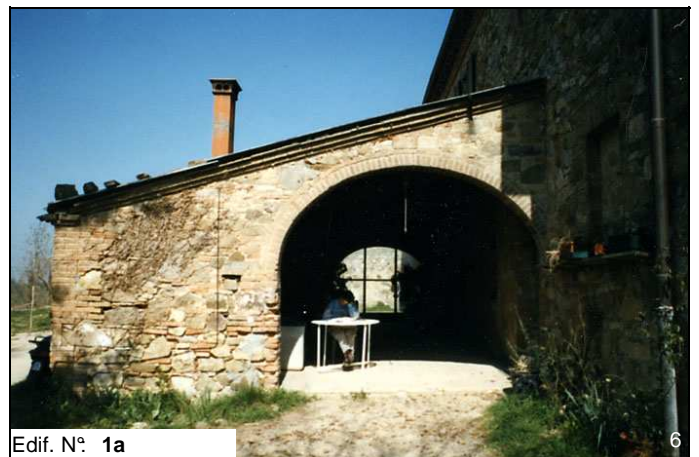
Edif. N° 1a

Edif. N°: **1a** F. 26 Part 35
 Datazione: **Presente al 1825** Uso attuale: **Trasformato**
 Dest. d'uso: **Altro uso**
 Alterazioni Tipologiche: **No data**
 Alterazioni Architettoniche Esterne: **Leggere**
 Alterazioni Architettoniche Interne: **No data**
 Stato di conservazione: **Buono**
 Valore: **V**
Parata in pietra con accesso ad arco

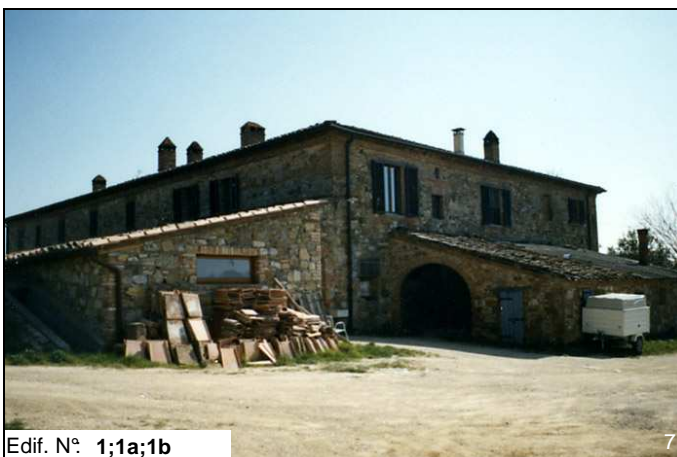
Edif. N° 1;1a;1b

Edif. N°: **1b** F. 26 Part 35
 Datazione: **Presente al 1825** Uso attuale: **Trasformato**
 Dest. d'uso: **rustico trasformato in civile abitazione permanente**
 Alterazioni Tipologiche: **No data**
 Alterazioni Architettoniche Esterne: **Leggere**
 Alterazioni Architettoniche Interne: **No data**
 Stato di conservazione: **Buono**
 Valore: **V**
Rustico in pietra adiacente a 1 con accesso ad arco ora vetrato, annesso alla residenza
