COMUNE DI MONTERIGGIONI: ANALISI DEL PATRIMONIO EDILIZIO ESISTENTE

ELENCO DEGLI EDIFICI DI PARTICOLARE VALORE CULTURALE ED AMBIENTALE NELLE ZONE AGRICOLE

Toponimo: **La Magione**Isolato: **47**Oggetto: **Abitazione rurale e annessi rustici**Scheda: **7C**

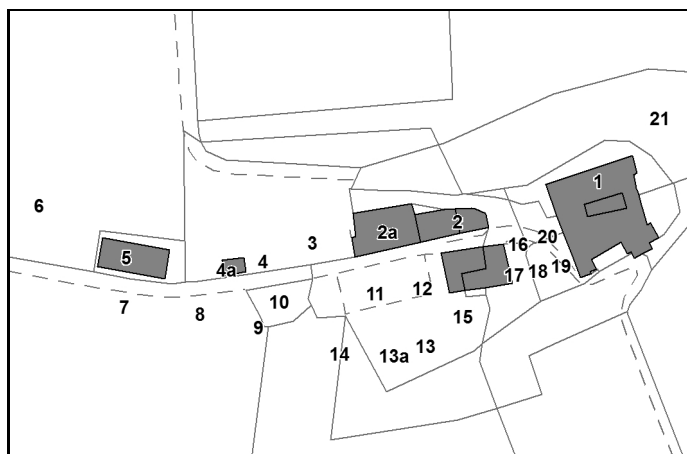
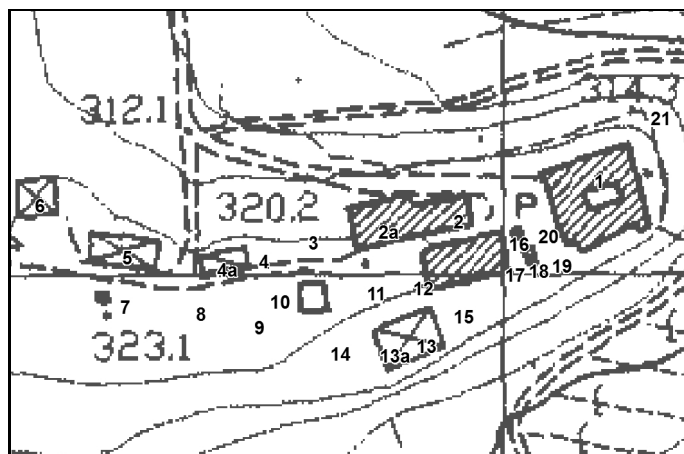
Edif. N°: **1** F. 26 Part 143
 Datazione: **Presente al 1825** Uso attuale: **Trasformato**
 Dest. d'uso: **Civile abitazione permanente**
 Alterazioni Tipologiche: **Frazionamento in più alloggi**
 Alterazioni Architettoniche Esterne: **Leggere**
 Alterazioni Architettoniche Interne: **No data**
 Stato di conservazione: **Buono**
 Valore: **V**

Edificio in pietra a sviluppo diacronico composto da 3 corpi di fabbrica principali su 2p disposti a C che delimitano una corte chiusa su un rustico

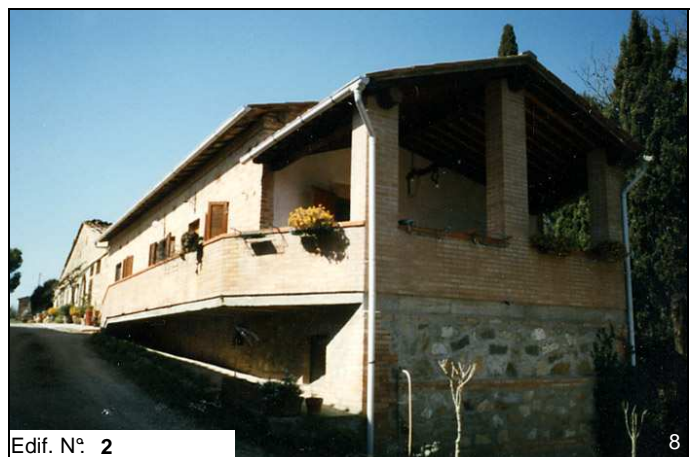
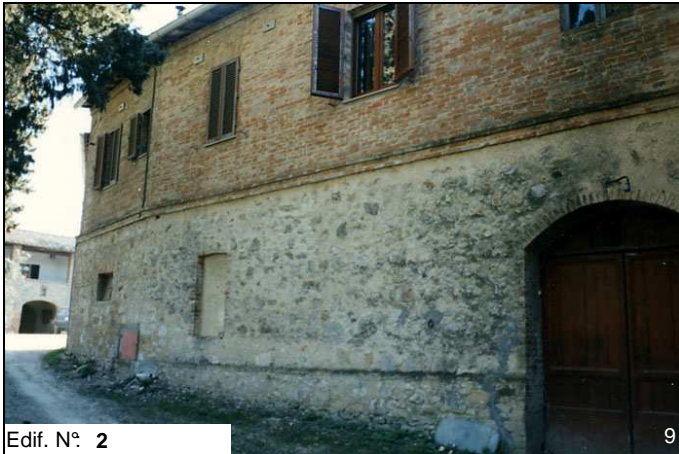
Edif. N° 2

Edif. N°: **2** F. 26 Part 101
 Datazione: **Presente al 1825** Uso attuale: **Trasformato**
 Dest. d'uso: **Civile abitazione permanente**
 Alterazioni Tipologiche: **Frazionamento in più alloggi**
 Alterazioni Architettoniche Esterne: **Gravi**
 Alterazioni Architettoniche Interne: **No data**
 Stato di conservazione: **Buono**
 Valore: **N**

Edificio di pendio in pietra e laterizio su 1/2p con loggia in laterizio sul lato E

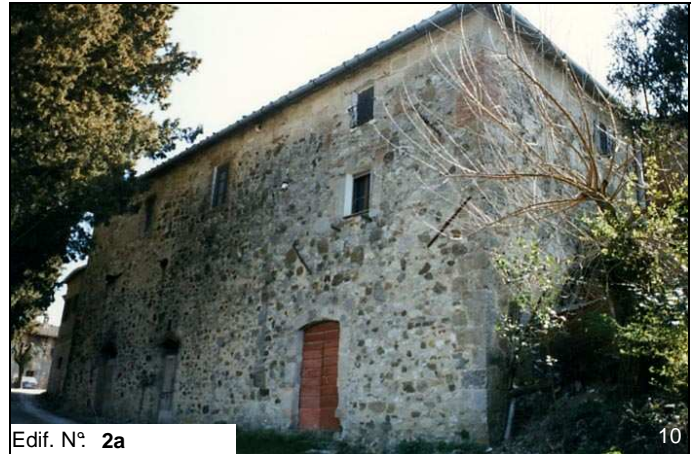
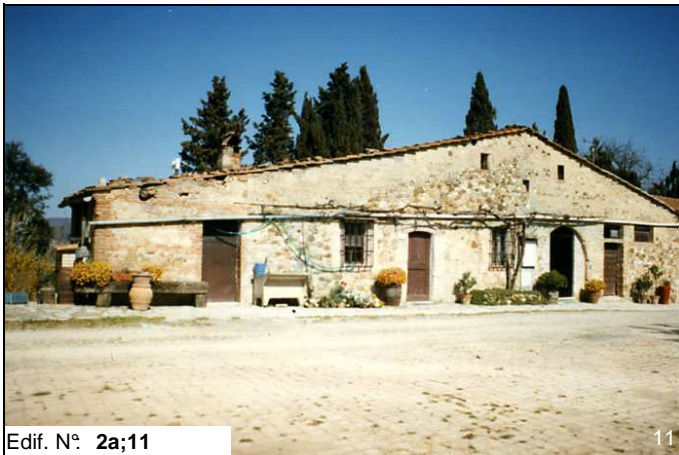
Edif. N° 2a

Edif. N°: **2a** F. 26 Part 114
 Datazione: **Presente al 1825** Uso attuale: **Trasformato**
 Dest. d'uso: **rustico trasformato in civile abitazione permanente**
 Alterazioni Tipologiche: **Introduzione servizi**
 Alterazioni Architettoniche Esterne: **Assenti**
 Alterazioni Architettoniche Interne: **No data**
 Stato di conservazione: **Buono**
 Valore: **RV**

Edificio di pendio in pietra su 1/3 p con accesso ad arco parzialmente tamponato, presenta mostre in laterizio alle porte

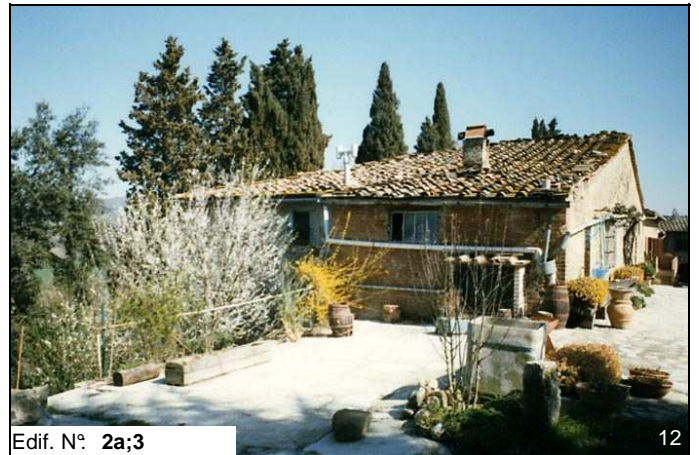
Edif. N° 2a;3

Edif. N°: **3** F. 26 Part 110
 Datazione: **Presente al 1825** Uso attuale: **No data**
 Dest. d'uso: **No data**
 Alterazioni Tipologiche: **No data**
 Alterazioni Architettoniche Esterne: **No data**
 Alterazioni Architettoniche Interne: **No data**
 Stato di conservazione: **Buono**
 Valore: **N**

Terrazzamento in cemento

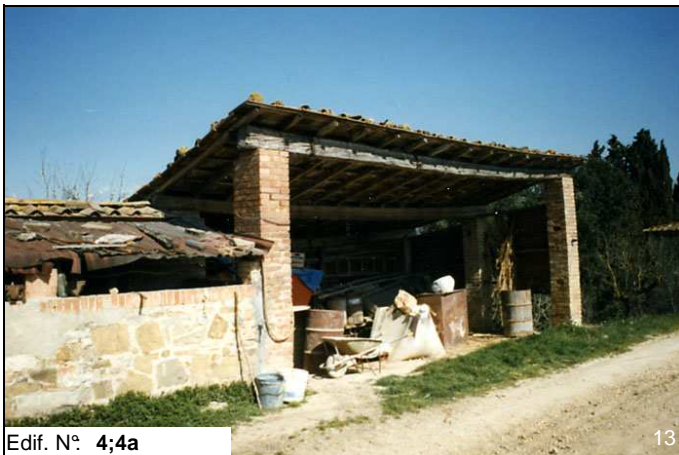
Edif. N° 4;4a

Edif. N°: **4** F. 26 Part 110
 Datazione: **Presente al 1825** Uso attuale: **Originario**
 Dest. d'uso: **No data**
 Alterazioni Tipologiche: **No data**
 Alterazioni Architettoniche Esterne: **No data**
 Alterazioni Architettoniche Interne: **No data**
 Stato di conservazione: **Buono**
 Valore: **CCA**

Tettoia con struttura portante in laterizio

Edif. N°: **4a** F. 26 Part 110
 Datazione: **Presente al 1825** Uso attuale: **Originario**
 Dest. d'uso: **No data**
 Alterazioni Tipologiche: **No data**
 Alterazioni Architettoniche Esterne: **Assenti**
 Alterazioni Architettoniche Interne: **No data**
 Stato di conservazione: **Medio**
 Valore: **V**

Stalla per maiali in pietra e laterizio con copertura in lamiera

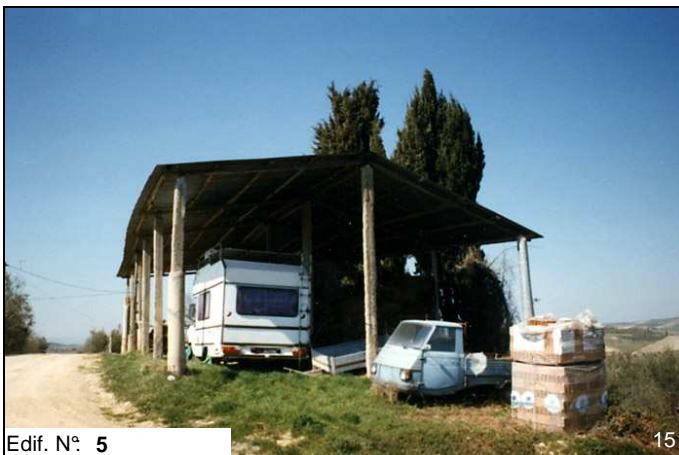
Edif. N° 5

Edif. N°: 5	F. 26 Part 139
Datazione: Presente al 1825	Usò attuale: No data
Dest. d'uso: No data	
Alterazioni Tipologiche: No data	
Alterazioni Architettoniche Esterne: No data	
Alterazioni Architettoniche Interne: No data	
Stato di conservazione: No data	
Valore: N	
Tettoia in lamiera e legno

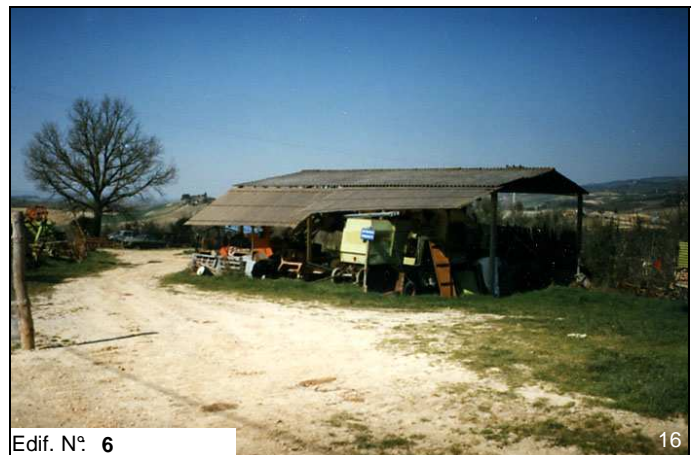
Edif. N° 6

Edif. N°: 6	F. 26 Part 76
Datazione: Presente al 1825	Usò attuale: No data
Dest. d'uso: No data	
Alterazioni Tipologiche: No data	
Alterazioni Architettoniche Esterne: No data	
Alterazioni Architettoniche Interne: No data	
Stato di conservazione: No data	
Valore: N	
Tettoia in lamiera

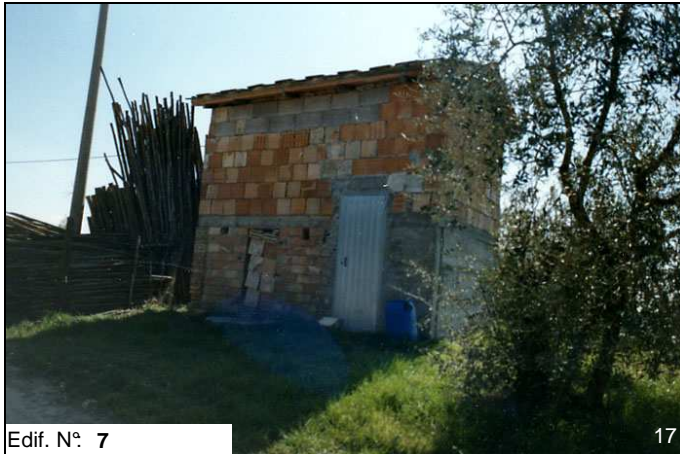
Edif. N° 7

Edif. N°: 7	F. 26 Part 80
Datazione: Presente al 1825	Usò attuale: No data
Dest. d'uso: No data	
Alterazioni Tipologiche: No data	
Alterazioni Architettoniche Esterne: No data	
Alterazioni Architettoniche Interne: No data	
Stato di conservazione: Medio	
Valore: N	
Rustico in laterizio e cemento

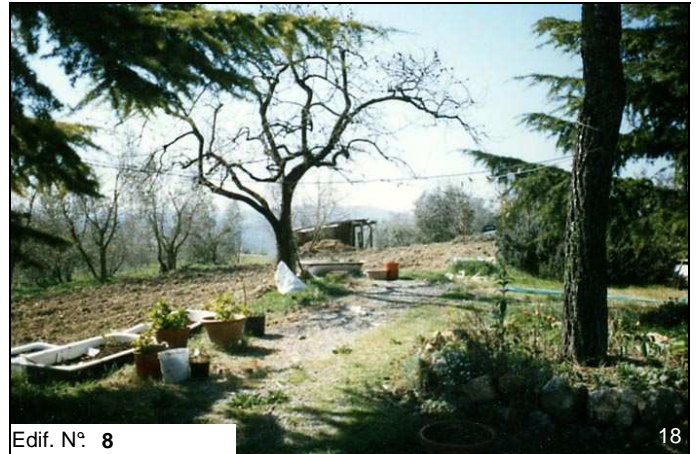
Edif. N° 8

Edif. N°: 8	F. 26 Part 80
Datazione: Presente al 1825	Usò attuale: No data
Dest. d'uso: No data	
Alterazioni Tipologiche: No data	
Alterazioni Architettoniche Esterne: No data	
Alterazioni Architettoniche Interne: No data	
Stato di conservazione: No data	
Valore: N	
Tettoia precaria in lamiera

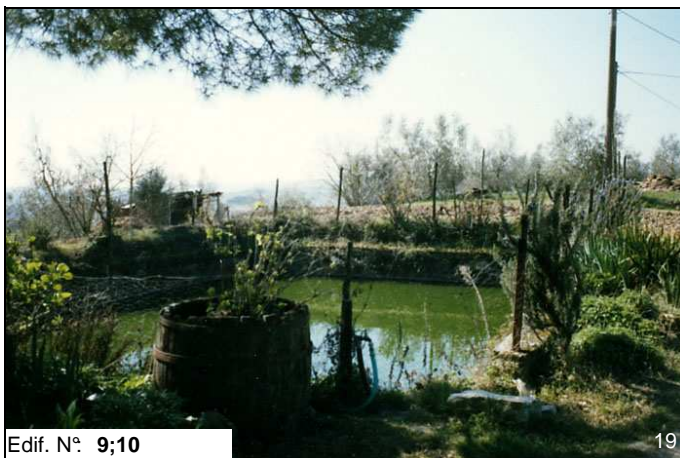
Edif. N° 9;10

Edif. N°: 9	F. 26 Part 80
Datazione: Presente al 1825	Usò attuale: No data
Dest. d'uso: No data	
Alterazioni Tipologiche: No data	
Alterazioni Architettoniche Esterne: No data	
Alterazioni Architettoniche Interne: No data	
Stato di conservazione: No data	
Valore: N	
Tettoia precaria in lamiera

Edif. N°: 10	F. 26 Part 120
Datazione: Presente al 1825	Usò attuale: Originario
Dest. d'uso: No data	
Alterazioni Tipologiche: No data	
Alterazioni Architettoniche Esterne: No data	
Alterazioni Architettoniche Interne: No data	
Stato di conservazione: Buono	
Valore: CCA	
Vasca in pietra di raccolta acqua piovana

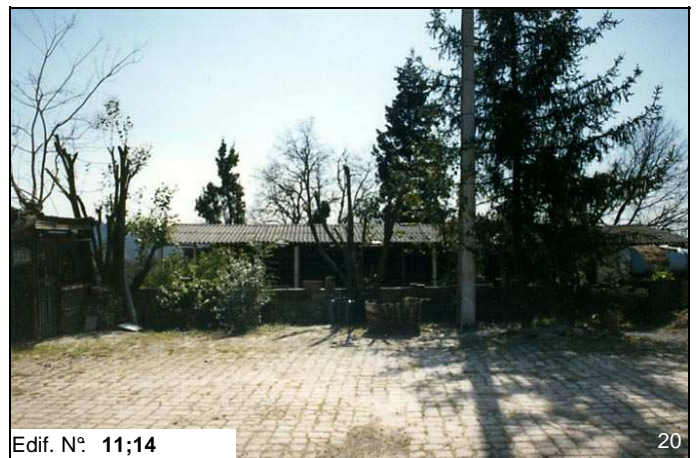
Edif. N° 11;14

Edif. N°: 11	F. 26 Part 113
Datazione: Presente al 1825	Usò attuale: No data
Dest. d'uso: No data	
Alterazioni Tipologiche: No data	
Alterazioni Architettoniche Esterne: No data	
Alterazioni Architettoniche Interne: No data	
Stato di conservazione: No data	
Valore: V	
Aia lastricata in laterizio

Edif. N°: 14	F. 26 Part 84
Datazione: Presente al 1825	Uso attuale: No data
Dest. d'uso: No data	
Alterazioni Tipologiche: No data	
Alterazioni Architettoniche Esterne: No data	
Alterazioni Architettoniche Interne: No data	
Stato di conservazione: No data	
Valore: N	
Tettoia in lamiera

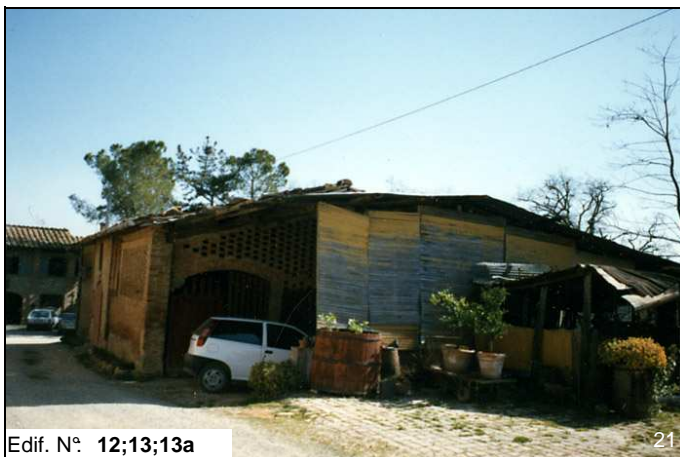
Edif. N° 12;13;13a

Edif. N°: 12	F. 26 Part 113
Datazione: Presente al 1825	Usò attuale: No data
Dest. d'uso: No data	
Alterazioni Tipologiche: No data	
Alterazioni Architettoniche Esterne: No data	
Alterazioni Architettoniche Interne: No data	
Stato di conservazione: No data	
Valore: N	
Baracca in lamiera e legno

Edif. N°: 13	F. 26 Part 113
Datazione: Presente al 1825	Uso attuale: No data
Dest. d'uso: No data	
Alterazioni Tipologiche: No data	
Alterazioni Architettoniche Esterne: Leggere	
Alterazioni Architettoniche Interne: No data	
Stato di conservazione: Medio	
Valore: V	
Fienile con grigliato in laterizio

Edif. N°: 13a	F. 26 Part 113
Datazione: Presente al 1825	Uso attuale: No data
Dest. d'uso: No data	
Alterazioni Tipologiche: No data	
Alterazioni Architettoniche Esterne: No data	
Alterazioni Architettoniche Interne: No data	
Stato di conservazione: No data	
Valore: N	
Tettoia in lamiera e legno

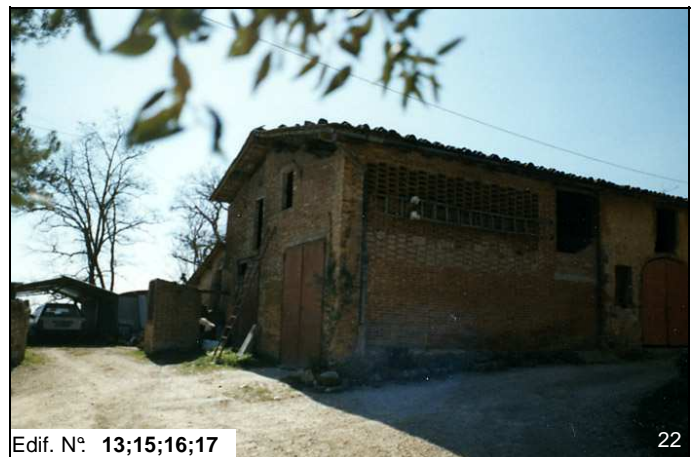
Edif. N° 13;15;16;17

Edif. N°: 15	F. 26 Part 113
Datazione: Presente al 1825	Uso attuale: Trasformato
Dest. d'uso: Altro uso	
Alterazioni Tipologiche: No data	
Alterazioni Architettoniche Esterne: Leggere	
Alterazioni Architettoniche Interne: No data	
Stato di conservazione: Buono	
Valore: SV	
Rustico in pietra intonacata

Edif. N°: 16	F. 26 Part 142
Datazione: Presente al 1825	Uso attuale: No data
Dest. d'uso: No data	
Alterazioni Tipologiche: No data	
Alterazioni Architettoniche Esterne: No data	
Alterazioni Architettoniche Interne: No data	
Stato di conservazione: No data	
Valore: N	
Pozzo chiuso in laterizio

Edif. N°: 17	F. 26 Part 142
Datazione: Presente al 1825	Uso attuale: No data
Dest. d'uso: No data	
Alterazioni Tipologiche: No data	
Alterazioni Architettoniche Esterne: No data	
Alterazioni Architettoniche Interne: No data	
Stato di conservazione: No data	
Valore: N	
Box in lamiera

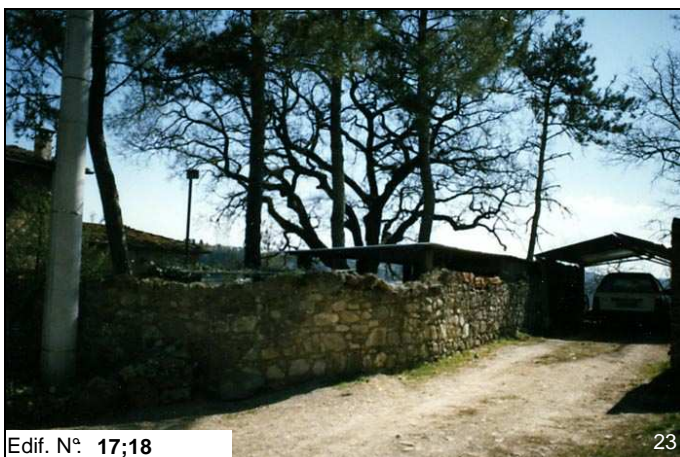
Edif. N° 17;18

Edif. N°: 18	F. 26 Part 157
Datazione: Presente al 1825	Uso attuale: No data
Dest. d'uso: No data	
Alterazioni Tipologiche: No data	
Alterazioni Architettoniche Esterne: No data	
Alterazioni Architettoniche Interne: No data	
Stato di conservazione: No data	
Valore: N	
Tettoia in lamiera

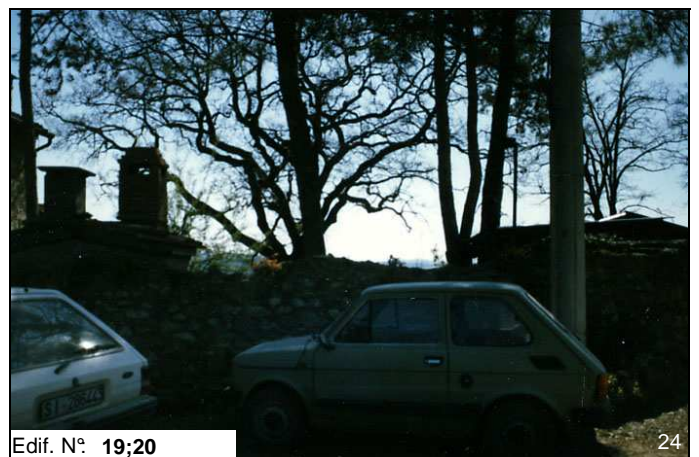
Edif. N° 19;20

Edif. N°: 19	F. 26 Part 157
Datazione: Presente al 1825	Uso attuale: No data
Dest. d'uso: No data	
Alterazioni Tipologiche: No data	
Alterazioni Architettoniche Esterne: No data	
Alterazioni Architettoniche Interne: No data	
Stato di conservazione: No data	
Valore: N	
Tettoia in lamiera

Forno chiuso in laterizio

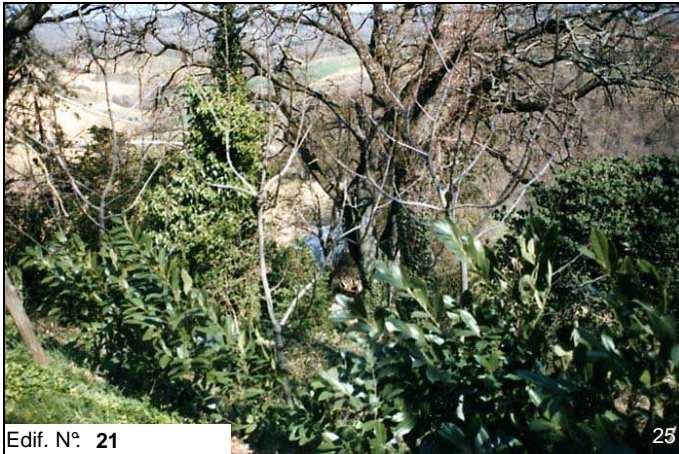
Edif. N° 21

Box in lamiera
