COMUNE DI MONTERIGGIONI: ANALISI DEL PATRIMONIO EDILIZIO ESISTENTE

ELENCO DEGLI EDIFICI DI PARTICOLARE VALORE CULTURALE ED AMBIENTALE NELLE ZONE AGRICOLE

Toponimo: **Molinuzzo**Isolato: **47**Oggetto: **Abitazione rurale e annessi rustici**Scheda: **14C**

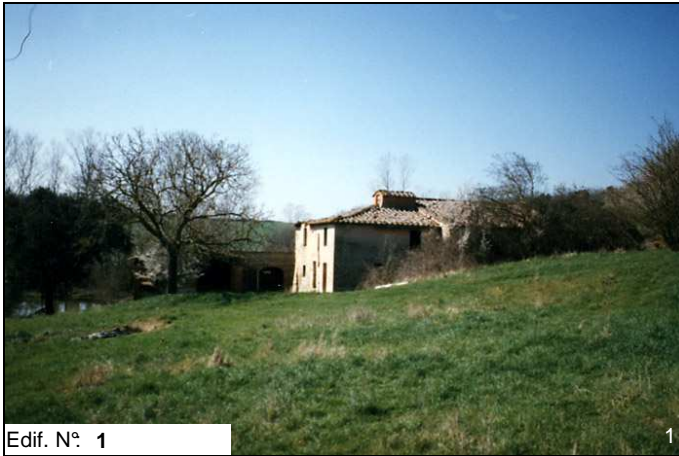
Edif. N° 1

Edif. N°: **1** F. 28 Part 84
 Datazione: **Presente al 1825** Uso attuale: **Inutilizzato**
 Dest. d'uso: **No data**
 Alterazioni Tipologiche: **Assenti**
 Alterazioni Architettoniche Esterne: **Assenti**
 Alterazioni Architettoniche Interne: **No data**
 Stato di conservazione: **Cattivo**
 Valore: **V**
Edificio in pietra a sviluppo diacronico su 2p, mostre in laterizio a porte e finestre

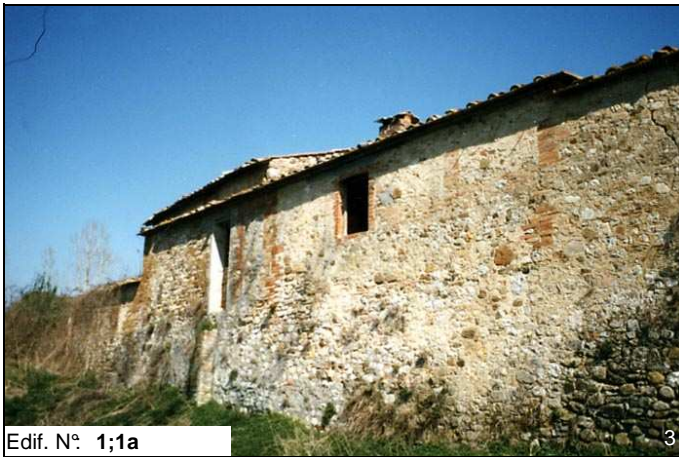
Edif. N° 1;1a

Edif. N°: **1a** F. 28 Part 84
 Datazione: **Presente al 1825** Uso attuale: **Inutilizzato**
 Dest. d'uso: **No data**
 Alterazioni Tipologiche: **Assenti**
 Alterazioni Architettoniche Esterne: **Assenti**
 Alterazioni Architettoniche Interne: **No data**
 Stato di conservazione: **Cattivo**
 Valore: **V**
Rustico in pietra adiacente a 1 con angolo arrotondato

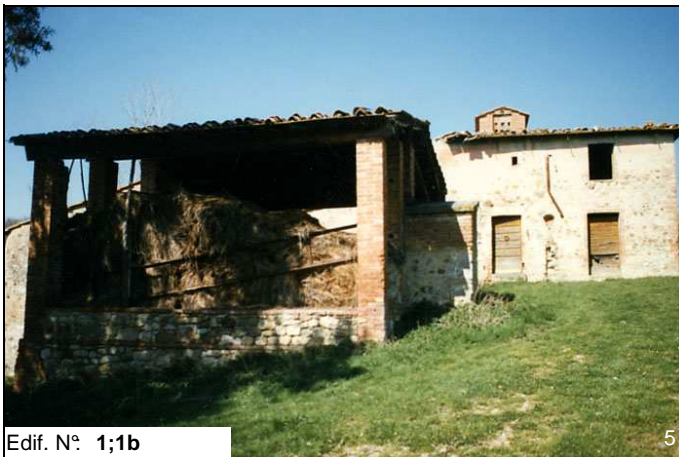
Edif. N° 1;1b

Edif. N°: **1b** F. 28 Part 84
 Datazione: **Presente al 1825** Uso attuale: **Originario**
 Dest. d'uso: **No data**
 Alterazioni Tipologiche: **Assenti**
 Alterazioni Architettoniche Esterne: **Assenti**
 Alterazioni Architettoniche Interne: **No data**
 Stato di conservazione: **Buono**
 Valore: **V**
Tettoia con struttura portante in laterizio adibita a fienile

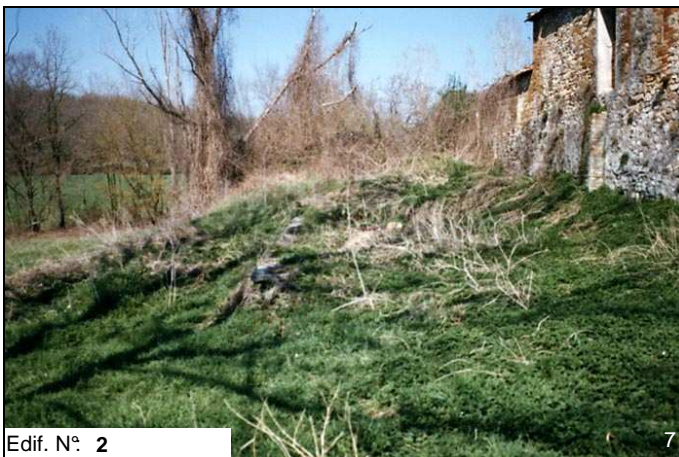
Edif. N° 2

Edif. N°: **2** F. 28 Part 84
 Datazione: **Presente al 1825** Uso attuale: **Inutilizzato**
 Dest. d'uso: **No data**
 Alterazioni Tipologiche: **Assenti**
 Alterazioni Architettoniche Esterne: **Assenti**
 Alterazioni Architettoniche Interne: **No data**
 Stato di conservazione: **Cattivo**
 Valore: **V**
Concimaia in pietra

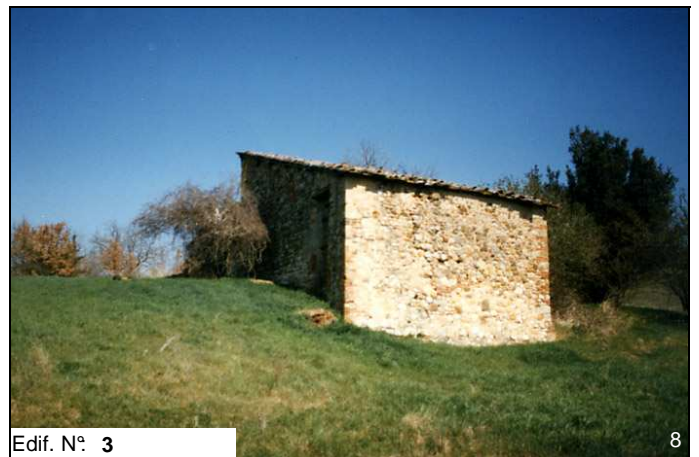
Edif. N° 3

Edif. N°: **3** F. 28 Part 69
 Datazione: **Presente al 1825** Uso attuale: **Inutilizzato**
 Dest. d'uso: **No data**
 Alterazioni Tipologiche: **Assenti**
 Alterazioni Architettoniche Esterne: **Assenti**
 Alterazioni Architettoniche Interne: **No data**
 Stato di conservazione: **Cattivo**
 Valore: **V**
Rustico in pietra
