COMUNE DI MONTERIGGIONI: ANALISI DEL PATRIMONIO EDILIZIO ESISTENTE

ELENCO DEGLI EDIFICI DI PARTICOLARE VALORE CULTURALE ED AMBIENTALE NELLE ZONE AGRICOLE

Toponimo: **Massinina**Isolato: **49**Oggetto: **Abitazione rurale e annessi rustici**Scheda: **9C**

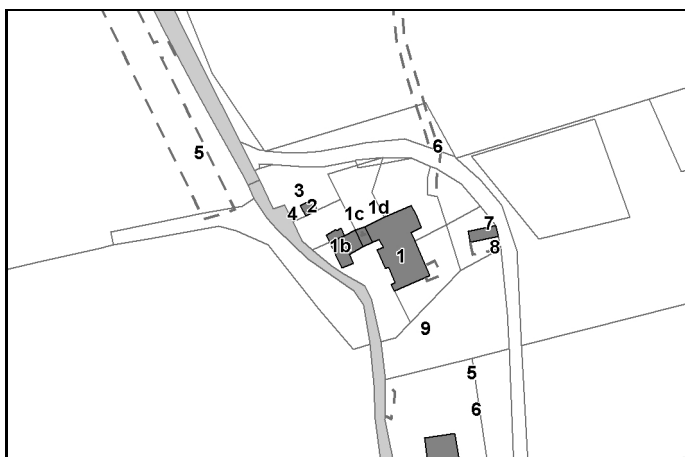
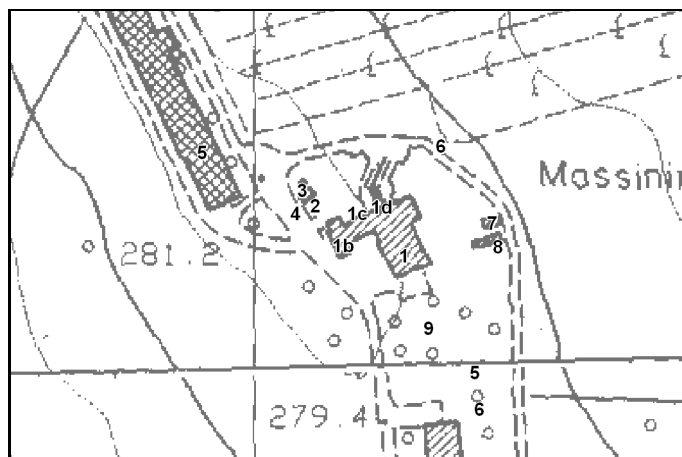
Edif. N°: **1** F. 23 Part 6
 Datazione: **Presente al 1825** Uso attuale: **Trasformato**
 Dest. d'uso: **Civile abitazione temporanea**
 Alterazioni Tipologiche: **Frazionamento in più alloggi**
 Alterazioni Architettoniche Esterne: **Leggere**
 Alterazioni Architettoniche Interne: **No data**
 Stato di conservazione: **Buono**
 Valore: **V**
Edificio in pietra a sviluppo diacronico su 2p con accesso al 1p tramite 2 scale esterne

Edif. N°: **1a** F. 23 Part 7
 Datazione: **Presente al 1825** Uso attuale: **Originario**
 Dest. d'uso: **No data**
 Alterazioni Tipologiche: **Assenti**
 Alterazioni Architettoniche Esterne: **Leggere**
 Alterazioni Architettoniche Interne: **No data**
 Stato di conservazione: **Buono**
 Valore: **V**
Cappella in pietra in adiacenza a 1 e 1b, presenta architrave in pietra sulla porta di entrata

Edif. N°: **1b** F. 23 Part 39
 Datazione: **Presente al 1825** Uso attuale: **Trasformato**
 Dest. d'uso: **Civile abitazione temporanea**
 Alterazioni Tipologiche: **Frazionamento in più alloggi**
 Alterazioni Architettoniche Esterne: **Leggere**
 Alterazioni Architettoniche Interne: **No data**
 Stato di conservazione: **Buono**
 Valore: **V**
Sviluppo dell'edificio 1, in pietra su 2p

Edif. N°: **1c** F. 23 Part 44
 Datazione: **Presente al 1825** Uso attuale: **No data**
 Dest. d'uso: **No data**
 Alterazioni Tipologiche: **No data**
 Alterazioni Architettoniche Esterne: **No data**
 Alterazioni Architettoniche Interne: **No data**
 Stato di conservazione: **No data**
 Valore: **N**
Pergolato in struttura metallica

Edif. N°: **1d** F. 23 Part 44
 Datazione: **Presente al 1825** Uso attuale: **No data**
 Dest. d'uso: **No data**
 Alterazioni Tipologiche: **No data**
 Alterazioni Architettoniche Esterne: **No data**
 Alterazioni Architettoniche Interne: **No data**
 Stato di conservazione: **No data**
 Valore: **CCA**
Pergolato in struttura lignea

Edif. N°: **2** F. 23 Part 91
 Datazione: **Presente al 1825** Uso attuale: **Trasformato**
 Dest. d'uso: **Altro uso**
 Alterazioni Tipologiche: **No data**
 Alterazioni Architettoniche Esterne: **Gravi**
 Alterazioni Architettoniche Interne: **No data**
 Stato di conservazione: **Buono**
 Valore: **SV**
Rustico in pietra ora adibito al sistema di pesa (contiene i macchinari elettronici di misurazione)

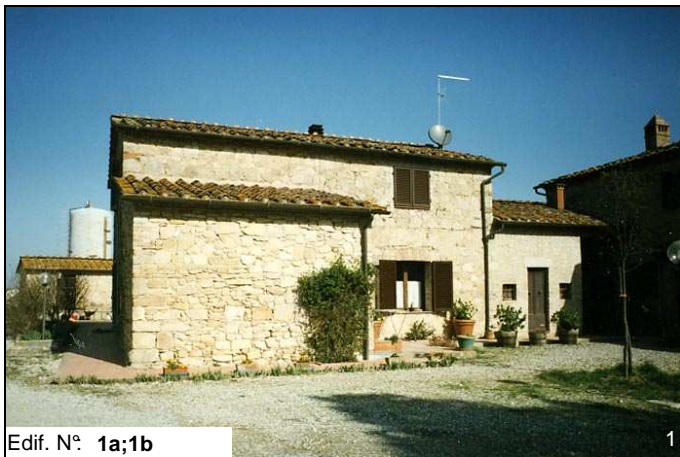
1

Edif. N° 1a;1b

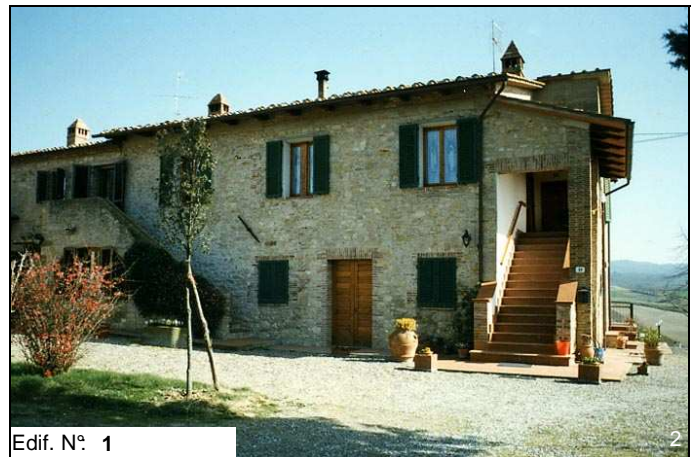
2

Edif. N° 1

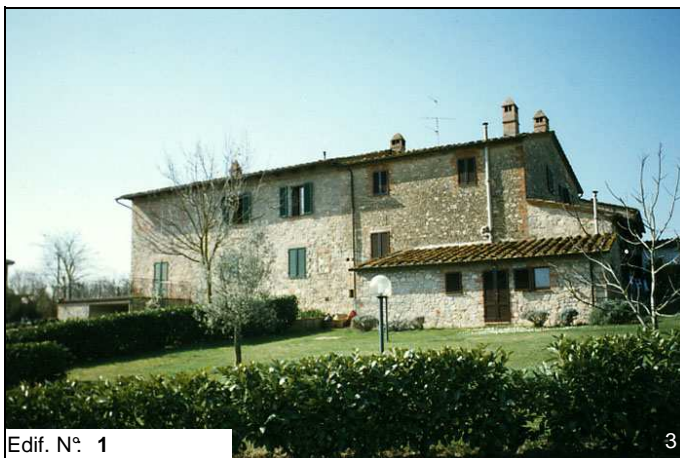
3

Edif. N° 1

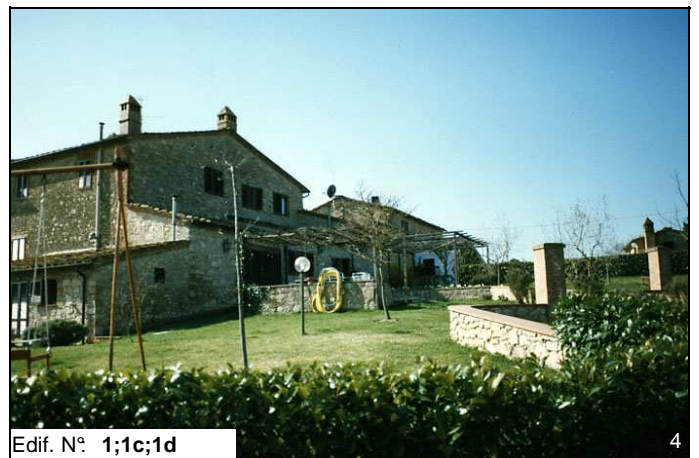
4

Edif. N° 1;1c;1d

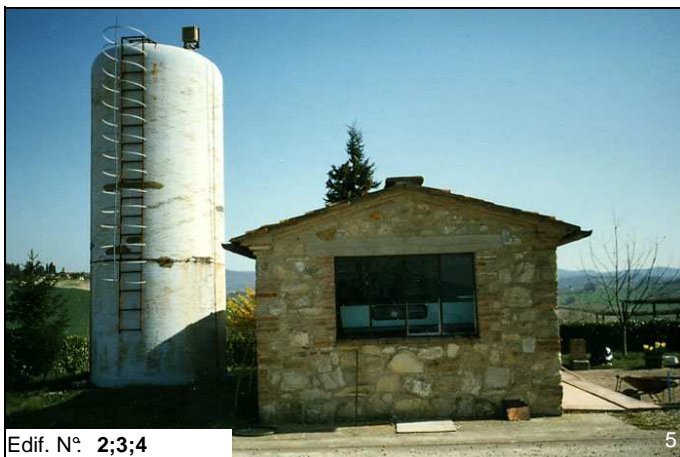
5

Edif. N°: 3	F. 23 Part 91
Datazione: Presente al 1825	Uso attuale: No data
Dest. d'uso: No data	
Alterazioni Tipologiche: No data	
Alterazioni Architettoniche Esterne: No data	
Alterazioni Architettoniche Interne: No data	
Stato di conservazione: No data	
Valore: N	
Silos

Edif. N°: 4	F. 23 Part 91
Datazione: Presente al 1825	Uso attuale: No data
Dest. d'uso: No data	
Alterazioni Tipologiche: No data	
Alterazioni Architettoniche Esterne: No data	
Alterazioni Architettoniche Interne: No data	
Stato di conservazione: No data	
Valore: N	
Pesa

Edif. N° 2;3;4

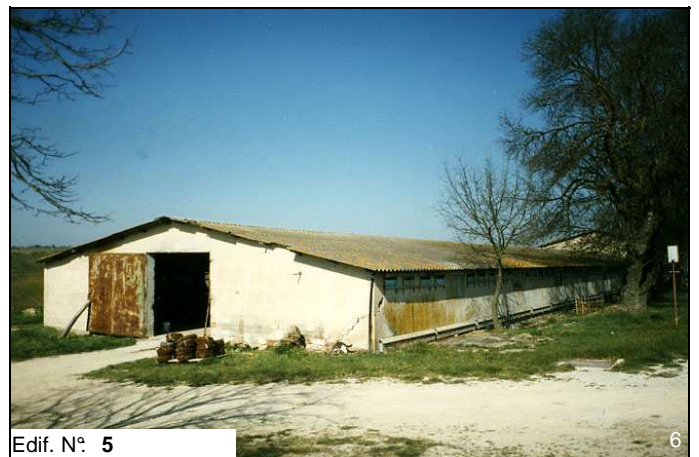
6

Edif. N°: 5	F. 23 Part 5
Datazione: Presente al 1825	Uso attuale: No data
Dest. d'uso: No data	
Alterazioni Tipologiche: No data	
Alterazioni Architettoniche Esterne: No data	
Alterazioni Architettoniche Interne: No data	
Stato di conservazione: No data	
Valore: N	
Capannone in muratura e lamiera

Edif. N° 5

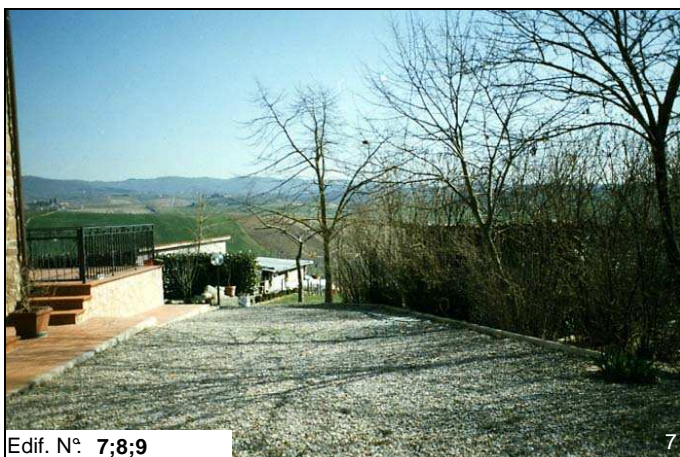
Edif. N°: 7	F. 23 Part 47
Datazione: Presente al 1825	Uso attuale: No data
Dest. d'uso: No data	
Alterazioni Tipologiche: No data	
Alterazioni Architettoniche Esterne: No data	
Alterazioni Architettoniche Interne: No data	
Stato di conservazione: No data	
Valore: N	
Rimessa in muratura

Edif. N°: 8	F. 23 Part 47
Datazione: Presente al 1825	Uso attuale: No data
Dest. d'uso: No data	
Alterazioni Tipologiche: No data	
Alterazioni Architettoniche Esterne: No data	
Alterazioni Architettoniche Interne: No data	
Stato di conservazione: No data	
Valore: N	
Rimessa in muratura e lamiera

Edif. N°: 9	F. 23 Part 60
Datazione: Presente al 1825	Uso attuale: No data
Dest. d'uso: No data	
Alterazioni Tipologiche: No data	
Alterazioni Architettoniche Esterne: No data	
Alterazioni Architettoniche Interne: No data	
Stato di conservazione: No data	
Valore: N	
Baracca in lamiera

Edif. N° 7;8;9

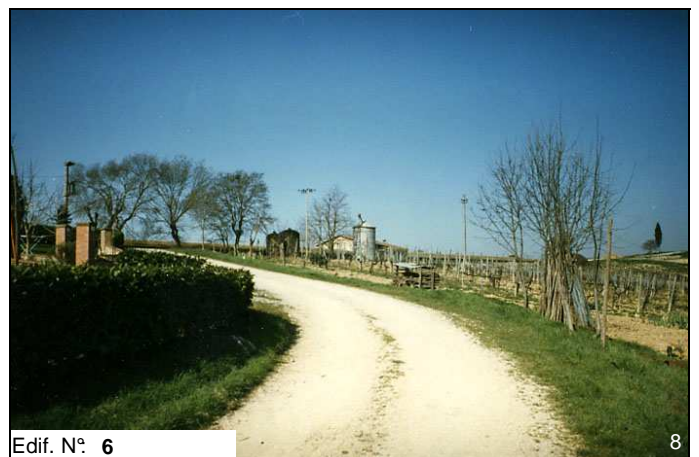
8

Edif. N°: 6	F. 23 Part 64
Datazione: Presente al 1825	Uso attuale: No data
Dest. d'uso: No data	
Alterazioni Tipologiche: No data	
Alterazioni Architettoniche Esterne: No data	
Alterazioni Architettoniche Interne: No data	
Stato di conservazione: No data	
Valore: N	
Tettoia in lamiera

Edif. N° 6
