COMUNE DI MONTERIGGIONI: ANALISI DEL PATRIMONIO EDILIZIO ESISTENTE

ELENCO DEGLI EDIFICI DI PARTICOLARE VALORE CULTURALE ED AMBIENTALE NELLE ZONE AGRICOLE

Toponimo: **Massina**

Scheda: **10C**

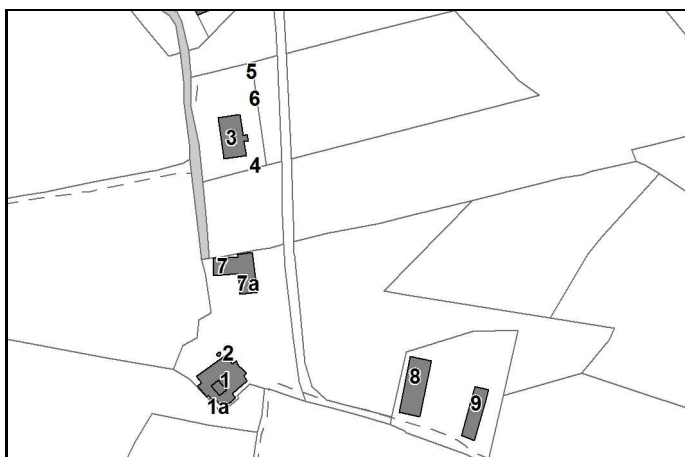
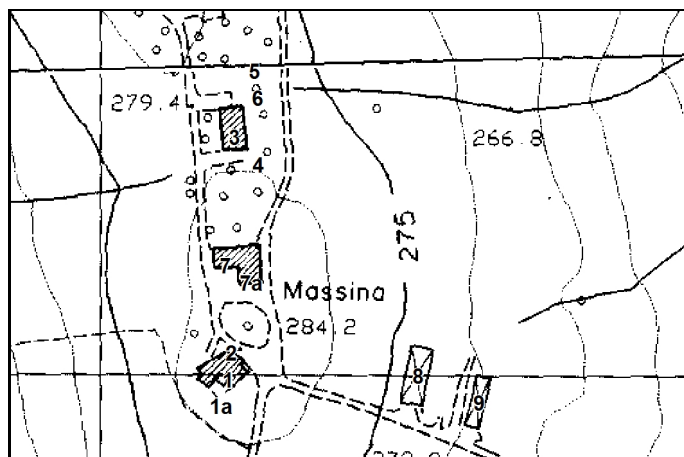
Edif. N°: **1** F. 23 Part 18
 Datazione: **Presente al 1825** Uso attuale: **Inutilizzato**
 Dest. d'uso: **No data**
 Alterazioni Tipologiche: **No data**
 Alterazioni Architettoniche Esterne: **Gravi**
 Alterazioni Architettoniche Interne: **No data**
 Stato di conservazione: **Medio**
 Valore: **V**
Edificio in pietra a sviluppo diacronico con parziale rifacimento di muratura in laterizio. Su 2p presenta al pt un accesso ad arco parziali tamponato

Edif. N°: **1a** F. 23 Part 18
 Datazione: **Presente al 1825** Uso attuale: **No data**
 Dest. d'uso: **No data**
 Alterazioni Tipologiche: **No data**
 Alterazioni Architettoniche Esterne: **No data**
 Alterazioni Architettoniche Interne: **No data**
 Stato di conservazione: **No data**
 Valore: **N**
Ampliamento in fase di costruzione con struttura in cemento

Edif. N°: **2** F. 23 Part 18
 Datazione: **Presente al 1825** Uso attuale: **No data**
 Dest. d'uso: **No data**
 Alterazioni Tipologiche: **No data**
 Alterazioni Architettoniche Esterne: **No data**
 Alterazioni Architettoniche Interne: **No data**
 Stato di conservazione: **Medio**
 Valore: **CCA**
Pozzo in laterizio

Edif. N°: **3** F. 23 Part 38
 Datazione: **Presente al 1825** Uso attuale: **Originario**
 Dest. d'uso: **No data**
 Alterazioni Tipologiche: **Assenti**
 Alterazioni Architettoniche Esterne: **Leggere**
 Alterazioni Architettoniche Interne: **No data**
 Stato di conservazione: **Buono**
 Valore: **SV**
Edificio in pietra a sviluppo sincronico su 2p, con locali uso rimessa al pt e unità abitativa al 1p

Edif. N°: **4** F. 23 Part 38
 Datazione: **Presente al 1825** Uso attuale: **No data**
 Dest. d'uso: **No data**
 Alterazioni Tipologiche: **No data**
 Alterazioni Architettoniche Esterne: **No data**
 Alterazioni Architettoniche Interne: **No data**
 Stato di conservazione: **No data**
 Valore: **N**
Box in lamiera e tettoia in lamiera

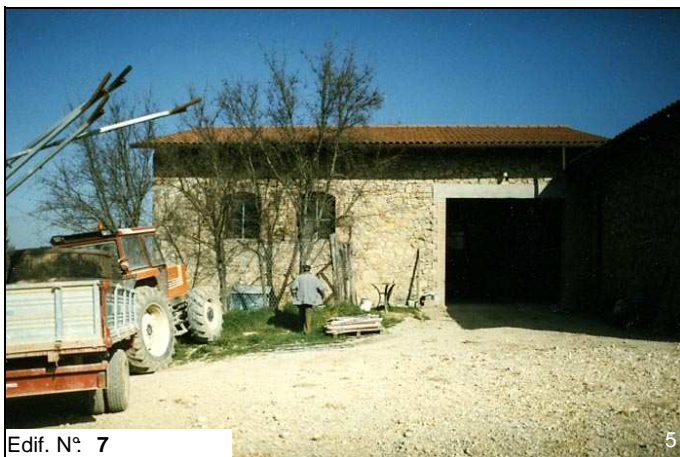
Edif. N° 7

Edif. N°: 7	F. 23 Part 18
Datazione: Presente al 1825	Uso attuale: Trasformato
Dest. d'uso: Altro uso	
Alterazioni Tipologiche: No data	
Alterazioni Architettoniche Esterne: Gravi	
Alterazioni Architettoniche Interne: No data	
Stato di conservazione: Buono	
Valore: SV	
Rustico in pietra

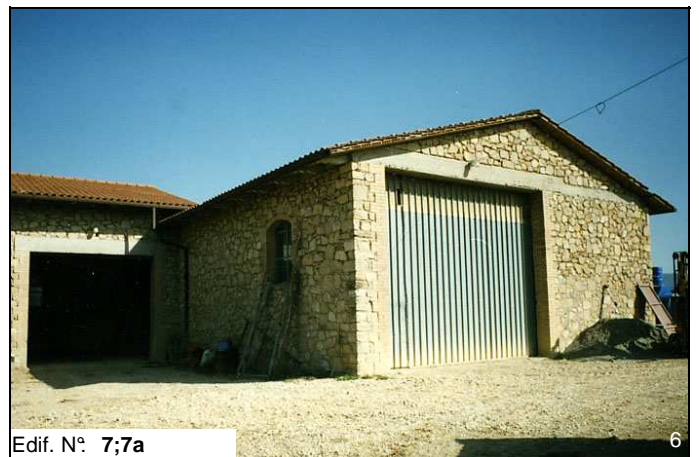
Edif. N° 7;7a

Edif. N°: 7a	F. 23 Part 18
Datazione: Presente al 1825	Uso attuale: Originario
Dest. d'uso: No data	
Alterazioni Tipologiche: No data	
Alterazioni Architettoniche Esterne: No data	
Alterazioni Architettoniche Interne: No data	
Stato di conservazione: Buono	
Valore: CCA	
Rimessa in pietra adiacente a 5 di recente fattura

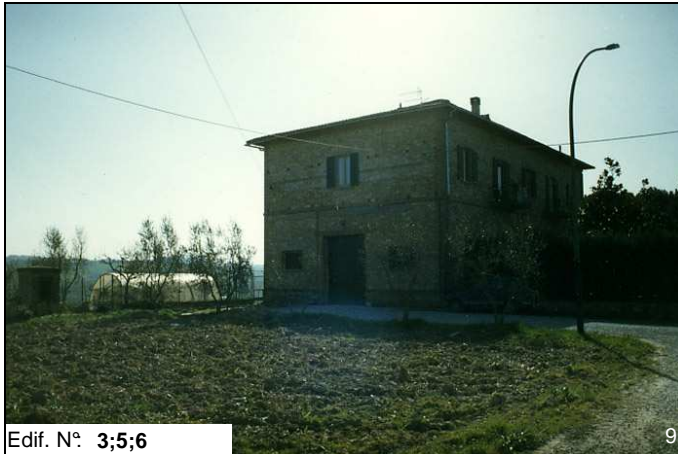
Edif. N° 3;5;6

Edif. N°: **5** F. 23 Part 38
 Datazione: **Presente al 1825** Uso attuale: **No data**
 Dest. d'uso: **No data**
 Alterazioni Tipologiche: **No data**
 Alterazioni Architettoniche Esterne: **No data**
 Alterazioni Architettoniche Interne: **No data**
 Stato di conservazione: **No data**
 Valore: **CCA**
Pozzo chiuso in pietra

Edif. N°: 6	F. 23 Part 38
Datazione: Presente al 1825	Uso attuale: No data
Dest. d'uso: No data	
Alterazioni Tipologiche: No data	
Alterazioni Architettoniche Esterne: No data	
Alterazioni Architettoniche Interne: No data	
Stato di conservazione: No data	
Valore: N	
Serra in nylon

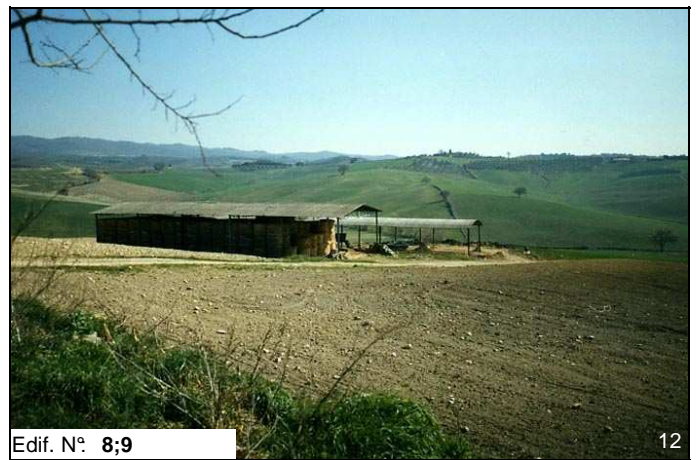
Edif. N° 8;9

Edif. N°: 8	F. 23 Part 80
Datazione: Presente al 1825	Uso attuale: No data
Dest. d'uso: No data	
Alterazioni Tipologiche: No data	
Alterazioni Architettoniche Esterne: No data	
Alterazioni Architettoniche Interne: No data	
Stato di conservazione: No data	
Valore: N	
Tettoia in lamiera per fieno

Edif. N°: 9	F. 23 Part 80
Datazione: Presente al 1825	Uso attuale: No data
Dest. d'uso: No data	
Alterazioni Tipologiche: No data	
Alterazioni Architettoniche Esterne: No data	
Alterazioni Architettoniche Interne: No data	
Stato di conservazione: No data	
Valore: N	
Tettoia in lamiera per fieno
