COMUNE DI MONTERIGGIONI: ANALISI DEL PATRIMONIO EDILIZIO ESISTENTE

ELENCO DEGLI EDIFICI DI PARTICOLARE VALORE CULTURALE ED AMBIENTALE NELLE ZONE AGRICOLE

Toponimo: **Sugarella**Isolato: **49**Oggetto: **Abitazione rurale e annessi rustici**Scheda: **13C**

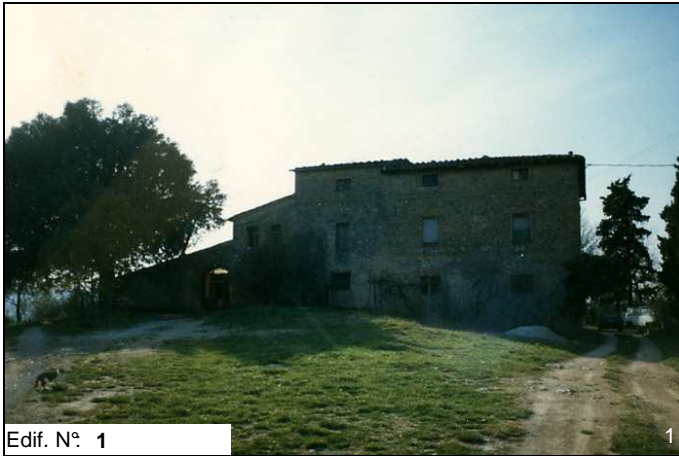
Edif. N°: **1** F. 22 Part 11
 Datazione: **Presente al 1825** Uso attuale: **Trasformato**
 Dest. d'uso: **Civile abitazione permanente**
 Alterazioni Tipologiche: **Introduzione servizi**
 Alterazioni Architettoniche Esterne: **Leggere**
 Alterazioni Architettoniche Interne: **No data**
 Stato di conservazione: **Buono**
 Valore: **V**

Edificio di pendio a sviluppo diaconico in pietra su 3 p, mostre in laterizio alle finestre e motivi in laterizio intercalati alla pietra muraria

Edif. N° 1

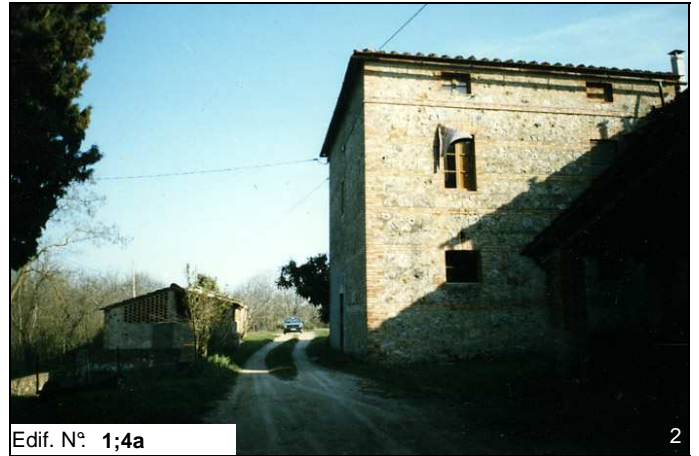
2

Complesso di rustici in pietra con affaccio sulla corte, stalla e forno. Il corpo di fabbrica è continuo alla recinzione e un arco in laterizio è l'accesso alla corte

Edif. N° 1;4a

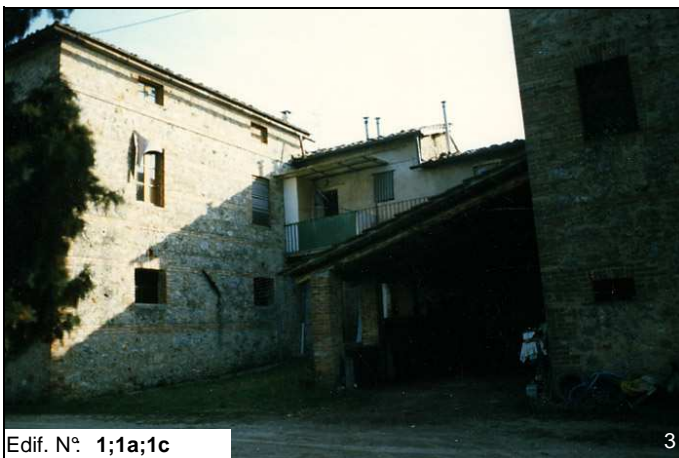
3

Rustico di pendio in pietra su 3p con accesso al 3p (ex granaio) tramite scala esterna in pietra

Tettoia con struttura portante in laterizio e copertura in coppi adiacente a 1a

Edif. N° 1;1a;1c

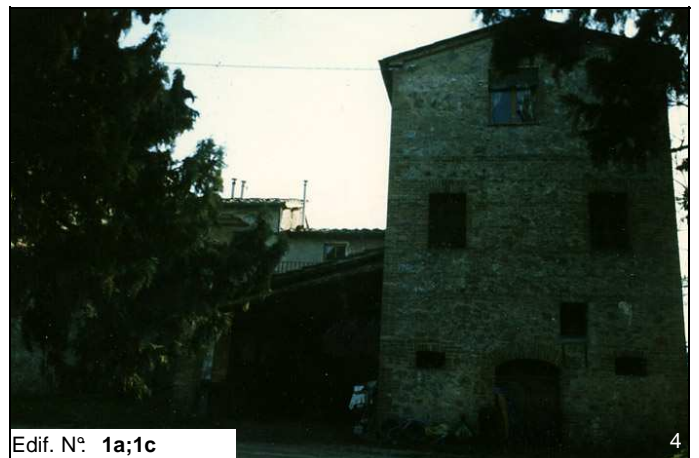
4

Edif. N° 1a;1c

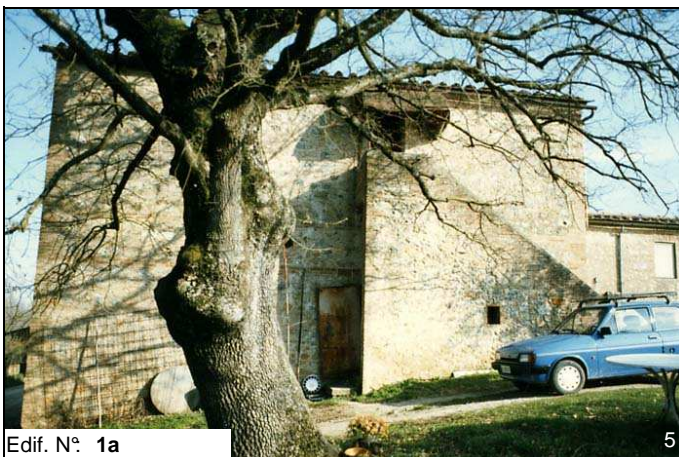
5

Edif. N°: **1a** F. 22 Part 11
 Datazione: **Presente al 1825** Uso attuale: **Trasformato**
 Dest. d'uso: **rustico trasformato in civile abitazione permanente**
 Alterazioni Tipologiche: **Introduzione servizi**
 Alterazioni Architettoniche Esterne: **Leggere**
 Alterazioni Architettoniche Interne: **No data**
 Stato di conservazione: **Buono**
 Valore: **V**

Edif. N° 1a

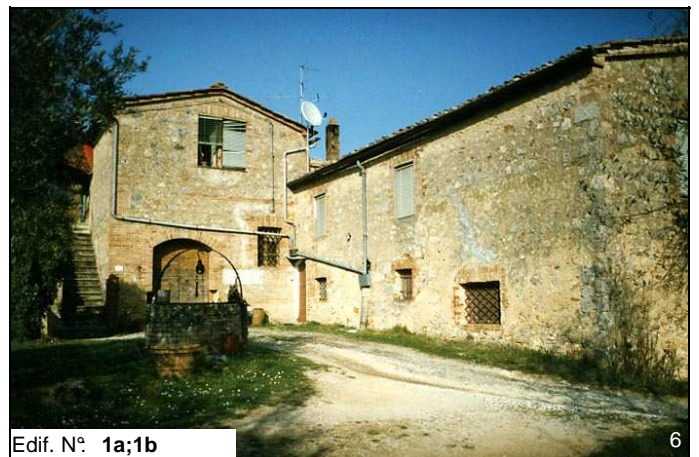
6

Edif. N°: **1b** F. 22 Part 11
 Datazione: **Presente al 1825** Uso attuale: **Trasformato**
 Dest. d'uso: **rustico trasformato in civile abitazione temporanea**
 Alterazioni Tipologiche: **No data**
 Alterazioni Architettoniche Esterne: **Leggere**
 Alterazioni Architettoniche Interne: **No data**
 Stato di conservazione: **Buono**
 Valore: **V**

Rustico di pendio adiacente a 1a su 2 p, cornici angolari in pietra e mostre in laterizio alle finestre

Edif. N° 1a;1b

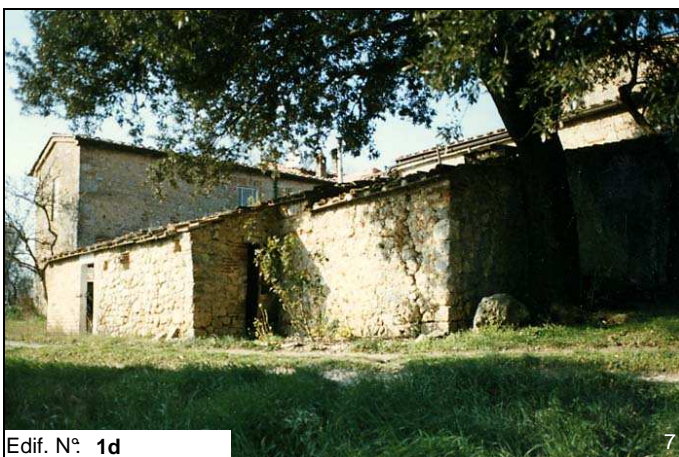
7

Edif. N°: **1d** F. 22 Part 11
 Datazione: **Presente al 1825** Uso attuale: **Inutilizzato**
 Dest. d'uso: **Rustico**
 Alterazioni Tipologiche: **No data**
 Alterazioni Architettoniche Esterne: **Leggere**
 Alterazioni Architettoniche Interne: **No data**
 Stato di conservazione: **Medio**
 Valore: **V**

Edif. N° 1d

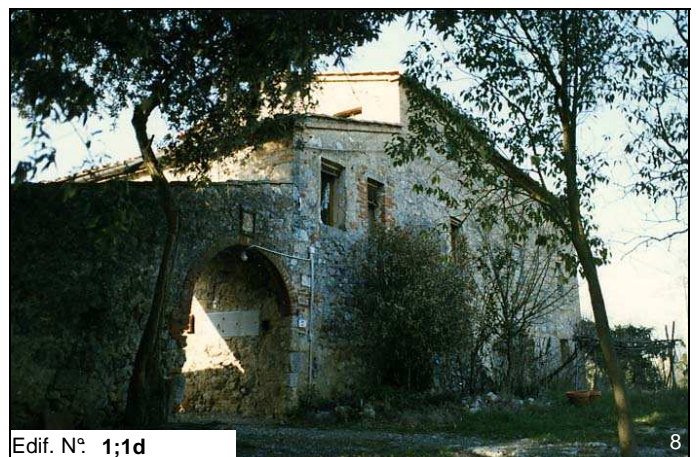
8

Edif. N° 1;1d

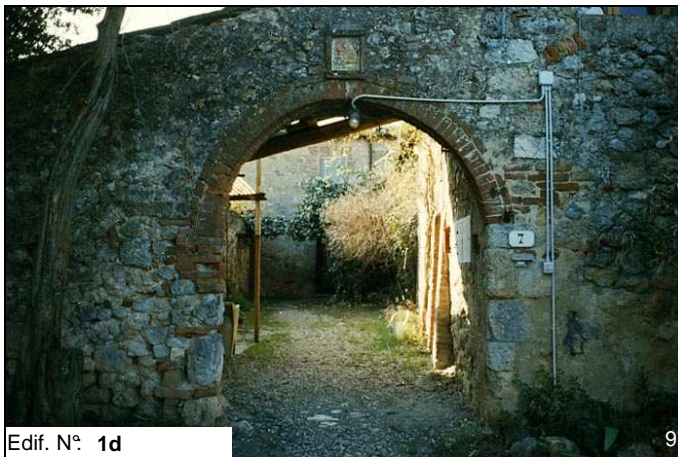
9

Edif. N° 1d

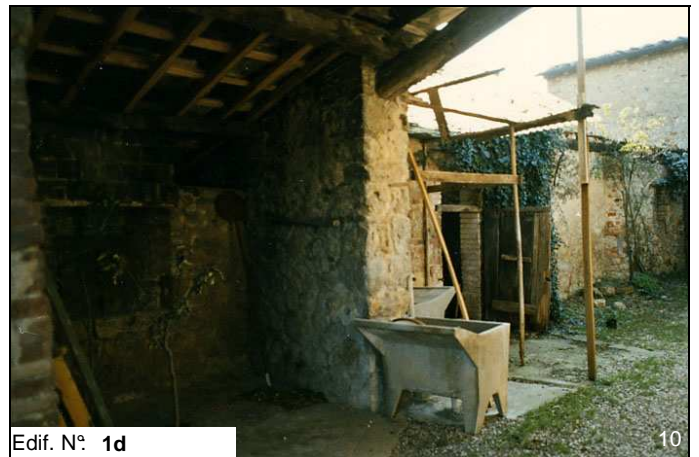
10

Edif. N° 1d

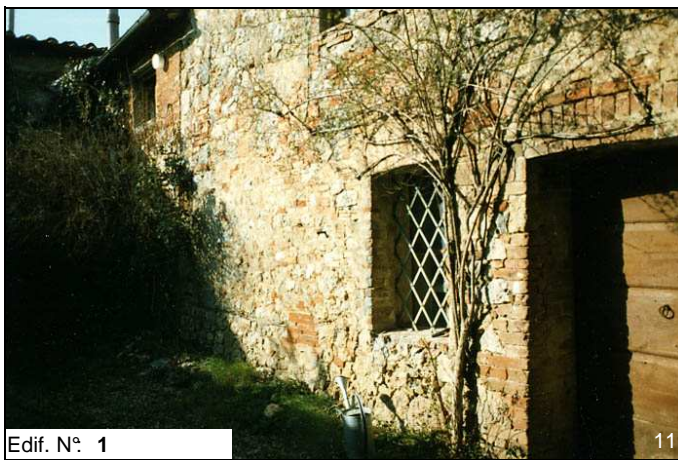
11

Edif. N° 1

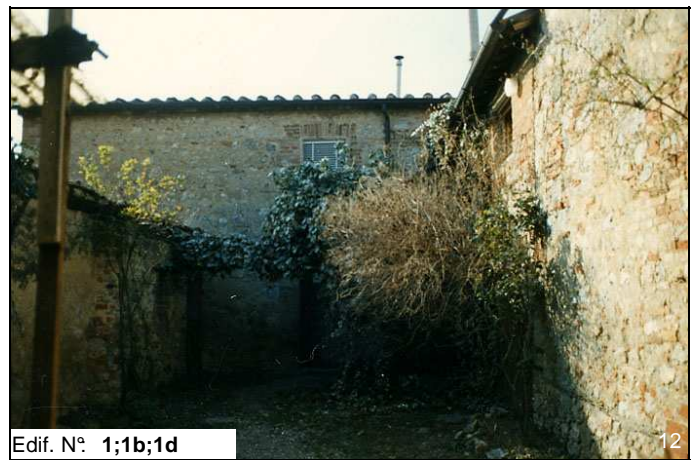
12

Edif. N° 1;1b;1d

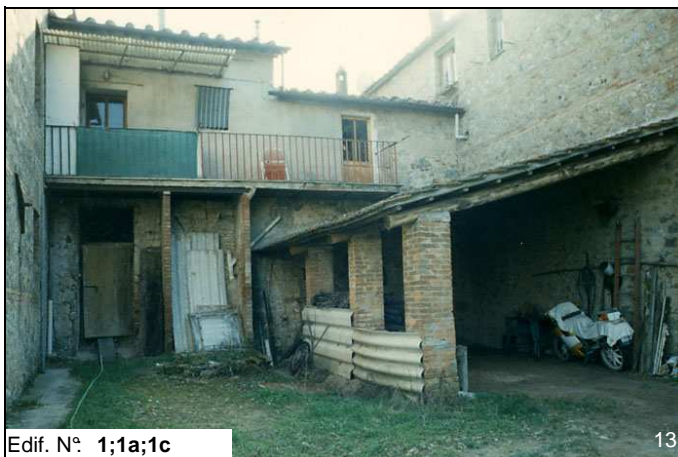
13

Edif. N° 1;1a;1c

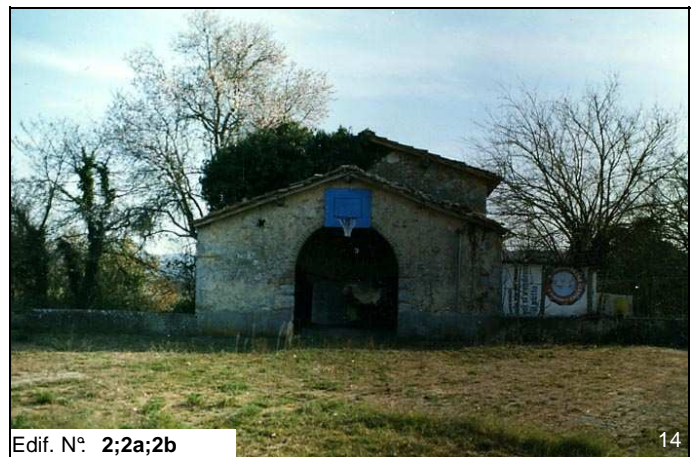
14

Edif. N°: **2** F. 22 Part 11
 Datazione: **Presente al 1825** Uso attuale: **Trasformato**
 Dest. d'uso: **Rustico**
 Alterazioni Tipologiche: **No data**
 Alterazioni Architettoniche Esterne: **Leggere**
 Alterazioni Architettoniche Interne: **No data**
 Stato di conservazione: **Medio**
 Valore: **V**

Fienile di pendio in pietra con parata antistante sempre in pietra

Edif. N° 2;2a;2b

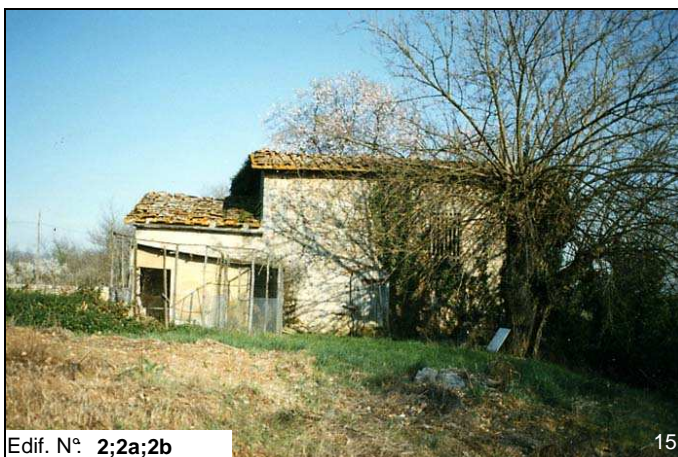
15

Edif. N° 2;2a;2b

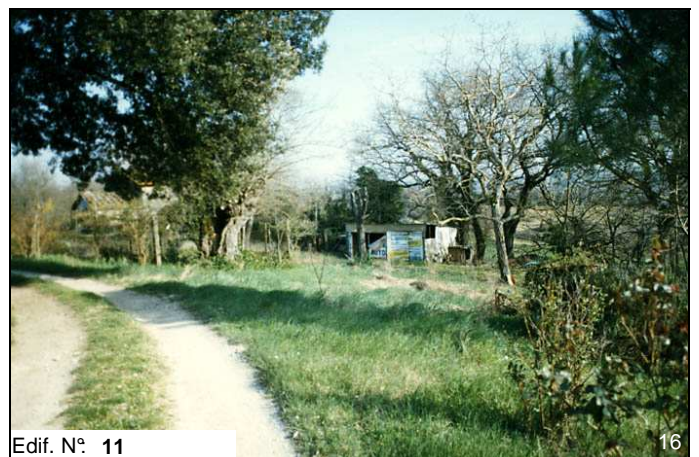
16

Edif. N°: **11** F. 22 Part 11
Datazione: **Presente al 1825** Uso attuale: **No data**
Dest. d'uso: **No data**
Alterazioni Tipologiche: **No data**
Alterazioni Architettoniche Esterne: **No data**
Alterazioni Architettoniche Interne: **No data**
Stato di conservazione: **No data**
Valore: **N**
Baracca in legno e lamiera

Edif. N° 11

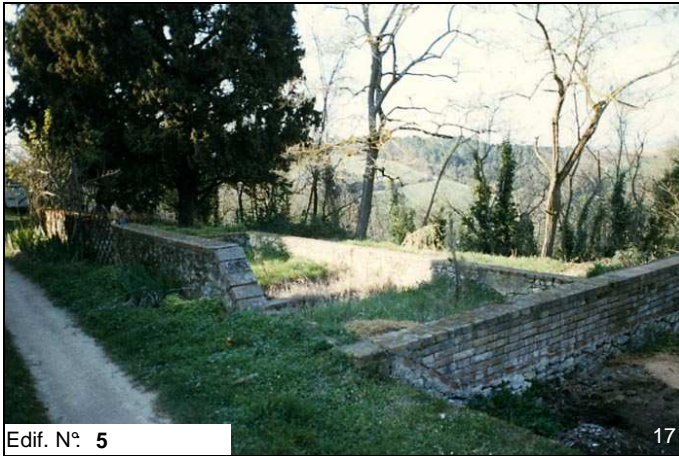
17

Edif. N°: 5	F. 22 Part 11
Datazione: Presente al 1825	Usò attuale: No data
Dest. d'uso: No data	
Alterazioni Tipologiche: No data	
Alterazioni Architettoniche Esterne: No data	
Alterazioni Architettoniche Interne: No data	
Stato di conservazione: No data	
Valore: V	
Concimaia in laterizio e pietra

Edif. N° 5

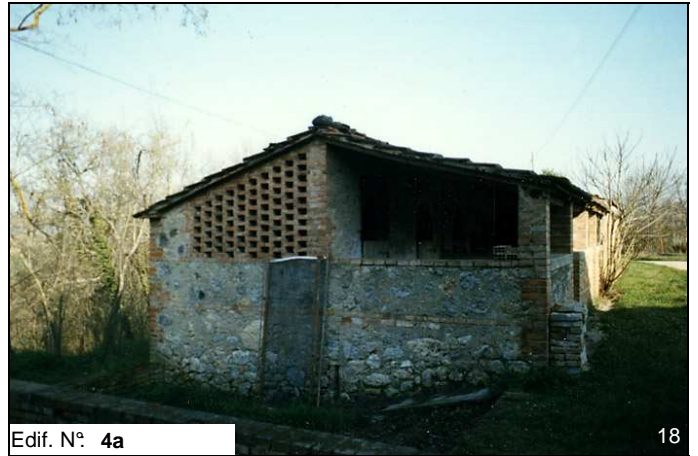
18

Edif. N°: 4a	F. 22 Part 11
Datazione: Presente al 1825	Usò attuale: No data
Dest. d'uso: No data	
Alterazioni Tipologiche: No data	
Alterazioni Architettoniche Esterne: No data	
Alterazioni Architettoniche Interne: No data	
Stato di conservazione: No data	
Valore: RV	
Rustico in pietra uso stalle per cavalli

Edif. N° 4a

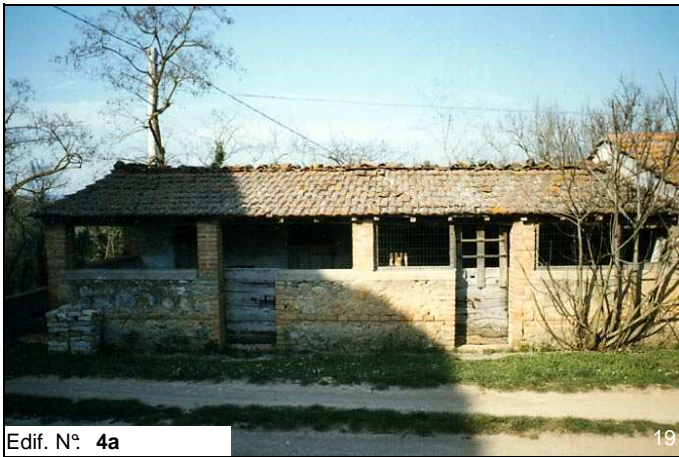
19

Edif. N° 4a

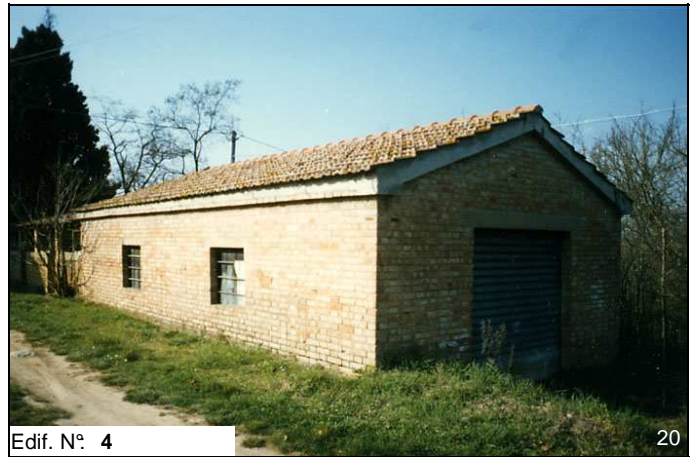
20

Edif. N°: 4	F. 22 Part 11
Datazione: Presente al 1825	Usò attuale: Inutilizzato
Dest. d'uso: Rustico	
Alterazioni Tipologiche: No data	
Alterazioni Architettoniche Esterne: Leggere	
Alterazioni Architettoniche Interne: No data	
Stato di conservazione: Buono	
Valore: CCA	
Rimessa in laterizio

Edif. N° 4

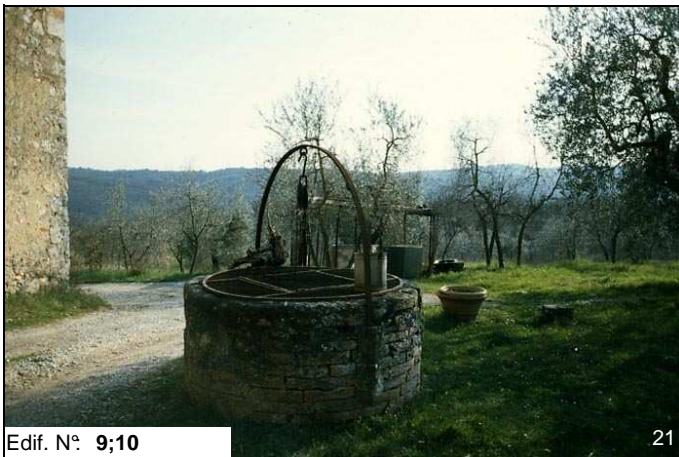
21

Edif. N°: **9** F. 22 Part 11
Datazione: **Presente al 1825** Uso attuale: **Originario**
Dest. d'uso: **No data**
Alterazioni Tipologiche: **No data**
Alterazioni Architettoniche Esterne: **Assenti**
Alterazioni Architettoniche Interne: **No data**
Stato di conservazione: **Buono**
Valore: **V**
Pozzo in laterizio

Edif. N°: **10** F. 22 Part 184
Datazione: **Presente al 1825** Uso attuale: **No data**
Dest. d'uso: **No data**
Alterazioni Tipologiche: **No data**
Alterazioni Architettoniche Esterne: **No data**
Alterazioni Architettoniche Interne: **No data**
Stato di conservazione: **No data**
Valore: **N**
Tettoia in lamiera

Edif. N° 9;10

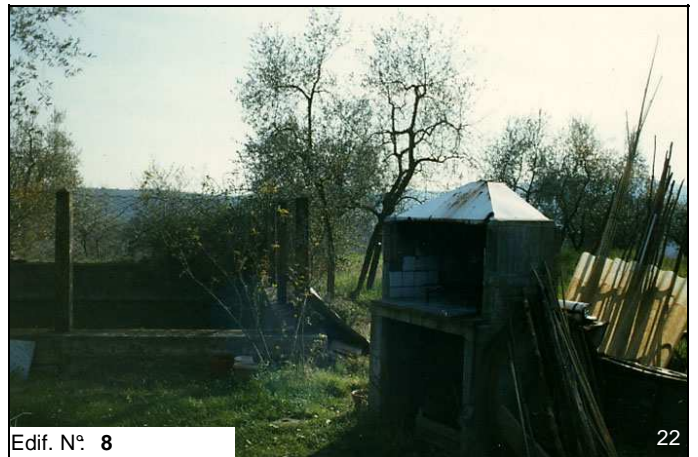
Edif. N°: 8	F. 22 Part 183
Datazione: Presente al 1825	Usò attuale: No data
Dest. d'uso: No data	
Alterazioni Tipologiche: No data	
Alterazioni Architettoniche Esterne: No data	
Alterazioni Architettoniche Interne: No data	
Stato di conservazione: No data	
Valore: N	
Forno in cemento

Edif. N° 8

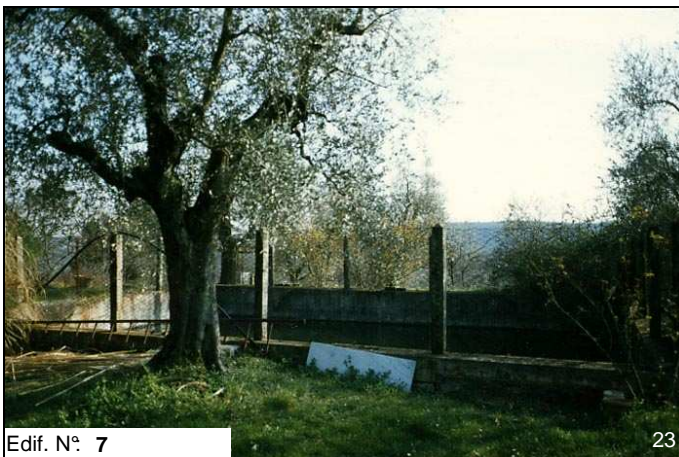
23

Edif. N°: 7	F. 22 Part 184
Datazione: Presente al 1825	Usò attuale: Originario
Dest. d'uso: No data	
Alterazioni Tipologiche: No data	
Alterazioni Architettoniche Esterne: Assenti	
Alterazioni Architettoniche Interne: No data	
Stato di conservazione: Buono	
Valore: V	
Vasca in pietra raccolta acqua piovana

Edif. N° 7

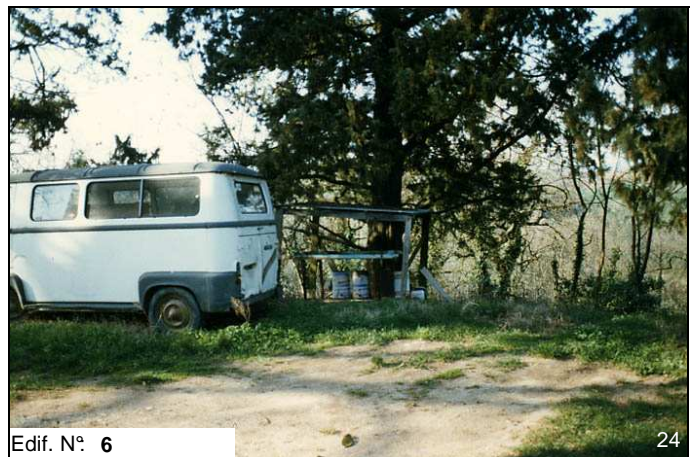
24

Edif. N°: 6	F. 22 Part 180
Datazione: Presente al 1825	Usò attuale: No data
Dest. d'uso: No data	
Alterazioni Tipologiche: No data	
Alterazioni Architettoniche Esterne: No data	
Alterazioni Architettoniche Interne: No data	
Stato di conservazione: No data	
Valore: N	
Tettoia in lamiera

Edif. N° 6
