COMUNE DI MONTERIGGIONI: ANALISI DEL PATRIMONIO EDILIZIO ESISTENTE

ELENCO DEGLI EDIFICI DI PARTICOLARE VALORE CULTURALE ED AMBIENTALE NELLE ZONE AGRICOLE

Toponimo: **Poggio Orlando**Isolato: **49**Oggetto: **Abitazione rurale e annessi rustici**Scheda: **16C**

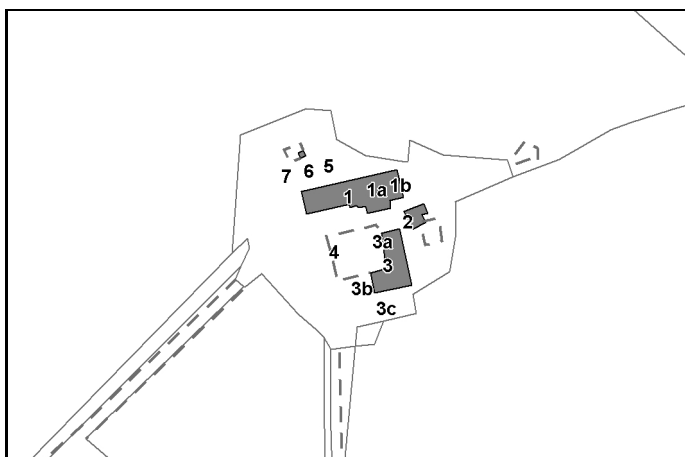
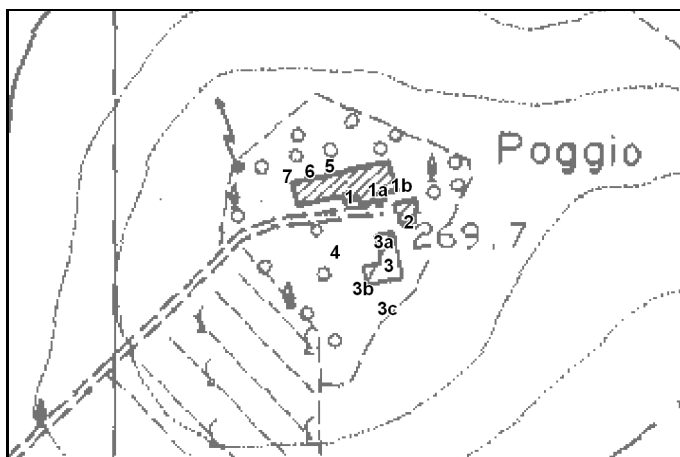
Edif. N°: **1** F. 24 Part 27
 Datazione: **Presente al 1825** Uso attuale: **Originario**
 Dest. d'uso: **Abitazione di addetti all'agricoltura**
 Alterazioni Tipologiche: **Introduzione servizi**
 Alterazioni Architettoniche Esterne: **Gravi**
 Alterazioni Architettoniche Interne: **No data**
 Stato di conservazione: **Buono**
 Valore: **V**
Casa torre a sviluppo diacronico in pietra su 2p con accesso al 1p tramite scala esterna in pietra a loggia

Edif. N°: **1a** F. 24 Part 27
 Datazione: **Presente al 1825** Uso attuale: **No data**
 Dest. d'uso: **No data**
 Alterazioni Tipologiche: **No data**
 Alterazioni Architettoniche Esterne: **No data**
 Alterazioni Architettoniche Interne: **No data**
 Stato di conservazione: **Buono**
 Valore: **V**
Corpo aggettante in pietra adiacente a 1 su un piano con parte terrazzata

Edif. N°: **1b** F. 24 Part 27
 Datazione: **Presente al 1825** Uso attuale: **No data**
 Dest. d'uso: **No data**
 Alterazioni Tipologiche: **No data**
 Alterazioni Architettoniche Esterne: **No data**
 Alterazioni Architettoniche Interne: **No data**
 Stato di conservazione: **No data**
 Valore: **N**
Tettoia in lamiera

Edif. N°: **2** F. 24 Part 27
 Datazione: **Presente al 1825** Uso attuale: **Inutilizzato**
 Dest. d'uso: **Rustico**
 Alterazioni Tipologiche: **No data**
 Alterazioni Architettoniche Esterne: **Assenti**
 Alterazioni Architettoniche Interne: **No data**
 Stato di conservazione: **Medio**
 Valore: **V**
Stalle di pendio in pietra con conci angolari in pietra e concimaia in pietra adiacente

Edif. N°: **3** F. 24 Part 27
 Datazione: **Presente al 1825** Uso attuale: **Trasformato**
 Dest. d'uso: **Rustico**
 Alterazioni Tipologiche: **No data**
 Alterazioni Architettoniche Esterne: **Assenti**
 Alterazioni Architettoniche Interne: **No data**
 Stato di conservazione: **Buono**
 Valore: **V**
Parata di pendio in pietra con accesso ad arco in laterizio

Edif. N°: **3a** F. 24 Part 27
 Datazione: **Presente al 1825** Uso attuale: **Trasformato**
 Dest. d'uso: **Rustico**
 Alterazioni Tipologiche: **No data**
 Alterazioni Architettoniche Esterne: **Assenti**
 Alterazioni Architettoniche Interne: **No data**
 Stato di conservazione: **Buono**
 Valore: **V**
Rustico di pendio in pietra adiacente a 3

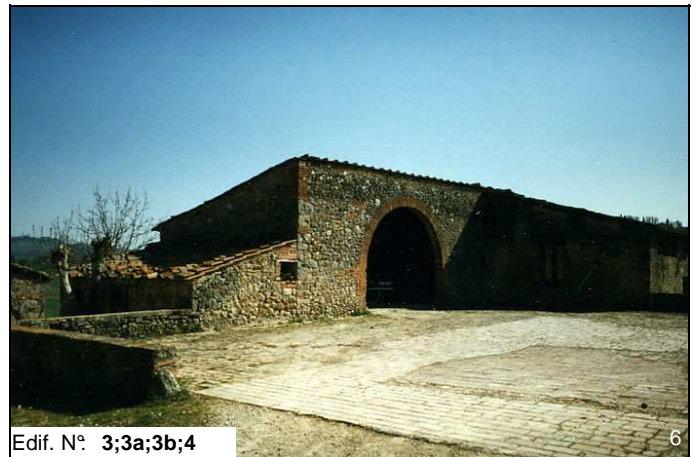
Edif. N° 3;3a;3b;4

Edif. N°: 3b	F. 24 Part 27
Datazione: Presente al 1825	Usò attuale: Originario
Dest. d'uso: Rustico	
Alterazioni Tipologiche: No data	
Alterazioni Architettoniche Esterne: Assenti	
Alterazioni Architettoniche Interne: No data	
Stato di conservazione: Buono	
Valore: V	
Fienile di pendio in pietra con grigliato in laterizio

Edif. N°: 4	F. 24 Part 27
Datazione: Presente al 1825	Usò attuale: No data
Dest. d'uso: No data	
Alterazioni Tipologiche: No data	
Alterazioni Architettoniche Esterne: No data	
Alterazioni Architettoniche Interne: No data	
Stato di conservazione: Buono	
Valore: V	
Terrazzamento ad aia lastricata in laterizio

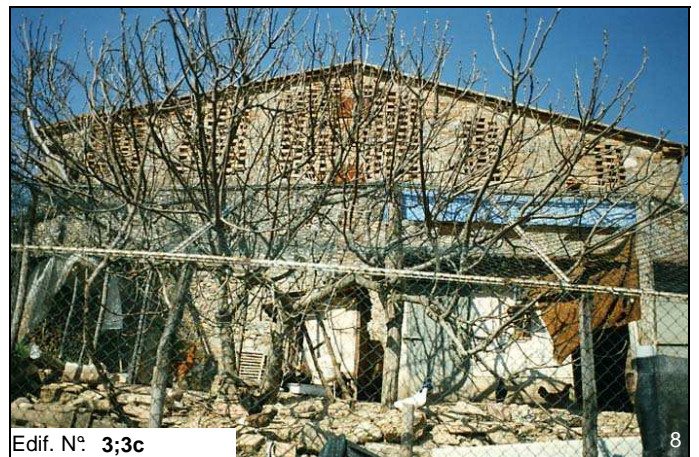
Edif. N° 3;3c

Edif. N°: 3c	F. 24 Part 27
Datazione: Presente al 1825	Usò attuale: No data
Dest. d'uso: No data	
Alterazioni Tipologiche: No data	
Alterazioni Architettoniche Esterne: No data	
Alterazioni Architettoniche Interne: No data	
Stato di conservazione: No data	
Valore: N	
Tettoie precarie in lamiera e baracche per uso pollaio

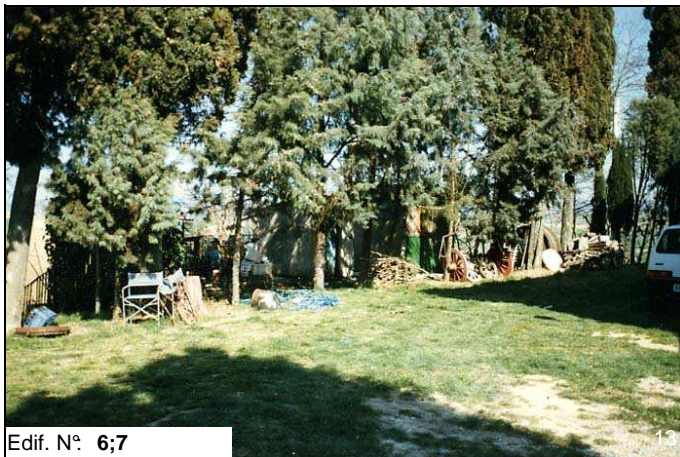
Edif. N° 6;7

Edif. N°: 6	F. 24 Part 27
Datazione: Presente al 1825	Usò attuale: No data
Dest. d'uso: No data	
Alterazioni Tipologiche: No data	
Alterazioni Architettoniche Esterne: No data	
Alterazioni Architettoniche Interne: No data	
Stato di conservazione: No data	
Valore: N	
Terrazzamento in cemento

Edif. N°: 7	F. 24 Part 27
Datazione: Presente al 1825	Usò attuale: No data
Dest. d'uso: No data	
Alterazioni Tipologiche: No data	
Alterazioni Architettoniche Esterne: No data	
Alterazioni Architettoniche Interne: No data	
Stato di conservazione: No data	
Valore: N	
Baracca in lamiera

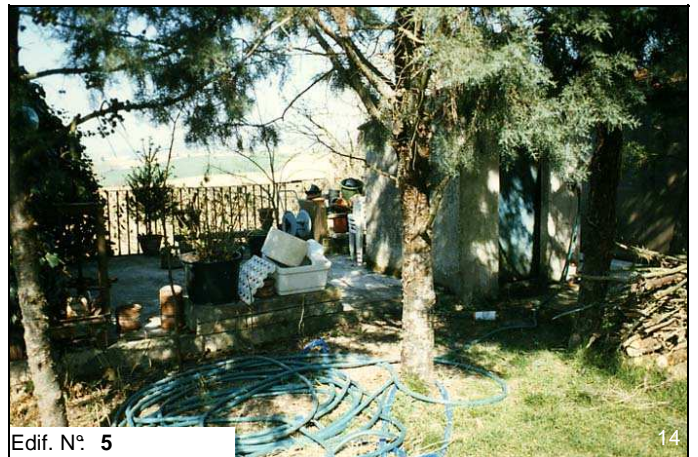
Edif. N° 5

Edif. N°: 5	F. 24 Part 27
Datazione: Presente al 1825	Usò attuale: No data
Dest. d'uso: No data	
Alterazioni Tipologiche: No data	
Alterazioni Architettoniche Esterne: No data	
Alterazioni Architettoniche Interne: No data	
Stato di conservazione: No data	
Valore: N	
Rimessa in muratura
