COMUNE DI MONTERIGGIONI: ANALISI DEL PATRIMONIO EDILIZIO ESISTENTE

ELENCO DEGLI EDIFICI DI PARTICOLARE VALORE CULTURALE ED AMBIENTALE NELLE ZONE AGRICOLE

Toponimo: **Campo di Fiori**

Scheda: **17C**

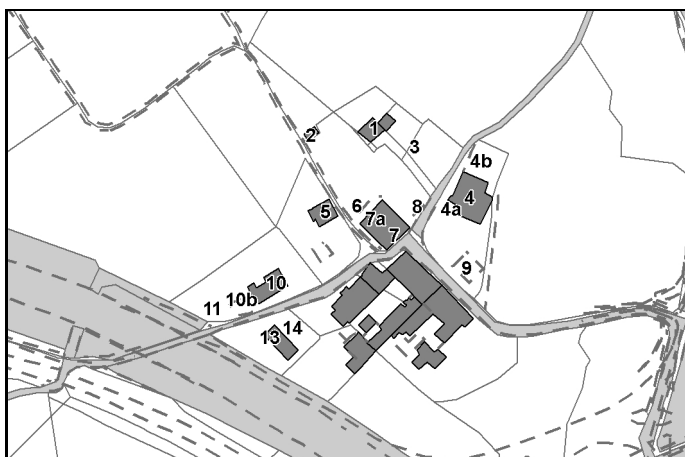
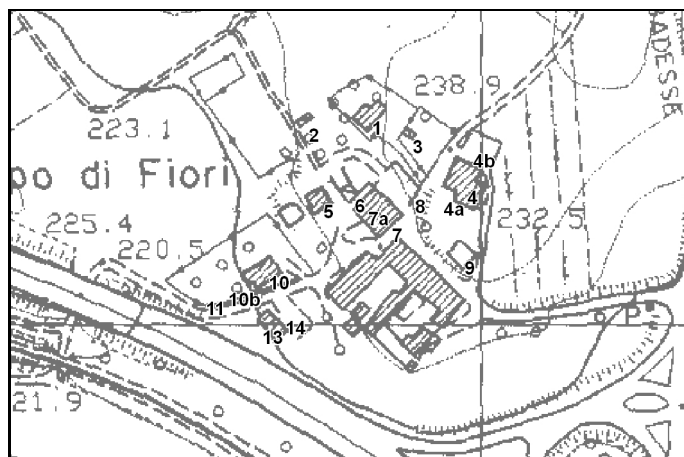
Edif. N°: **1** F. 22 Part 124
 Datazione: **1825-1935** Uso attuale: **Trasformato**
 Dest. d'uso: **Altro uso**
 Alterazioni Tipologiche: **No data**
 Alterazioni Architettoniche Esterne: **Leggere**
 Alterazioni Architettoniche Interne: **No data**
 Stato di conservazione: **Buono**
 Valore: **SV**
Stalla in pietra parzialmente intonacata

Edif. N°: **4** F. 22 Part 121
 Datazione: **1825-1935** Uso attuale: **Trasformato**
 Dest. d'uso: **Altro uso**
 Alterazioni Tipologiche: **No data**
 Alterazioni Architettoniche Esterne: **Leggere**
 Alterazioni Architettoniche Interne: **No data**
 Stato di conservazione: **Buono**
 Valore: **V**
Parata in pietra con doppio accesso ad arco e rustico in adiacenza sempre in pietra

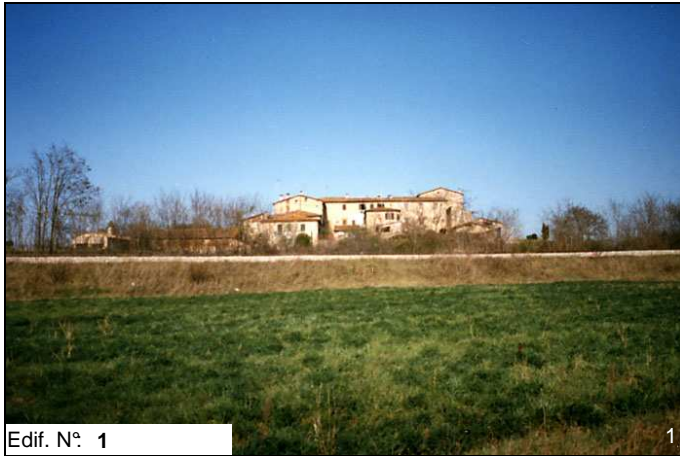
Edif. N° 1

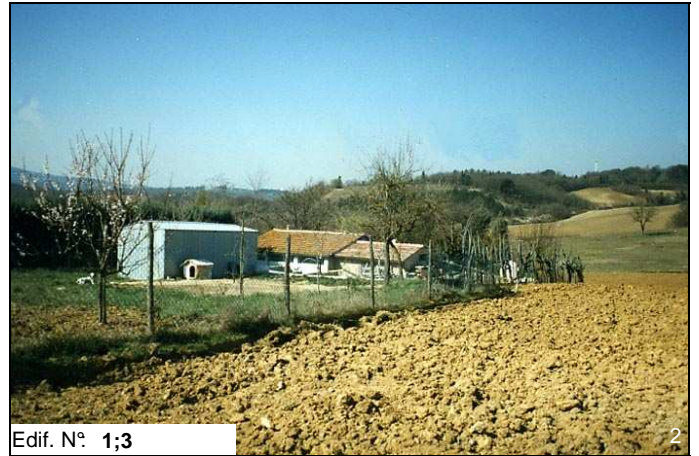
2

Edif. N°: **3** F. 22 Part 117
 Datazione: **1825-1935** Uso attuale: **No data**
 Dest. d'uso: **No data**
 Alterazioni Tipologiche: **No data**
 Alterazioni Architettoniche Esterne: **No data**
 Alterazioni Architettoniche Interne: **No data**
 Stato di conservazione: **No data**
 Valore: **N**
Box in lamiera

Edif. N° 1;3

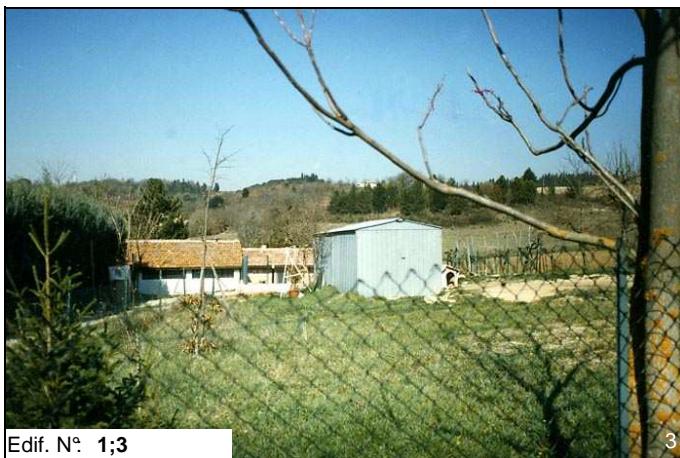
3

Edif. N° 1;3

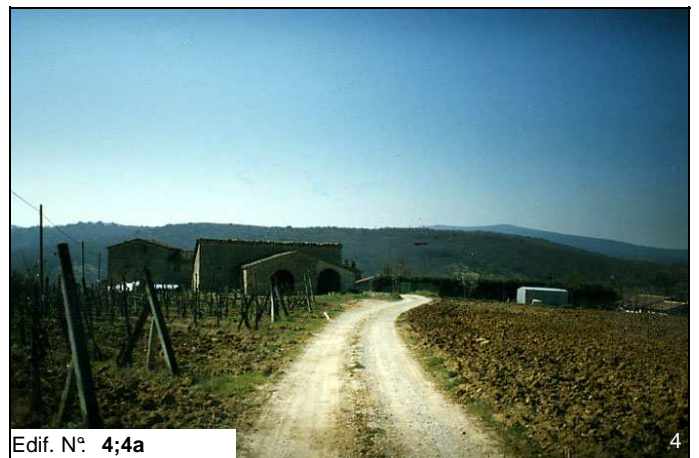
4

Edif. N°: **4a** F. 22 Part 121
 Datazione: **1825-1935** Uso attuale: **No data**
 Dest. d'uso: **No data**
 Alterazioni Tipologiche: **No data**
 Alterazioni Architettoniche Esterne: **No data**
 Alterazioni Architettoniche Interne: **No data**
 Stato di conservazione: **No data**
 Valore: **N**
Baracca in lamiera uso pollaio

Edif. N° 4;4a

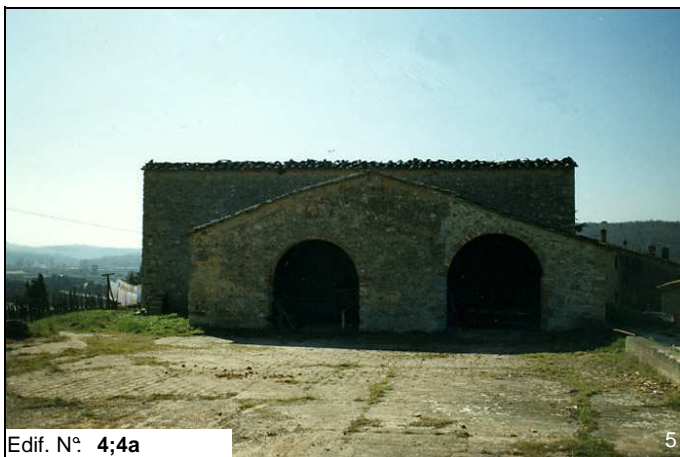
5

Edif. N° 4;4a

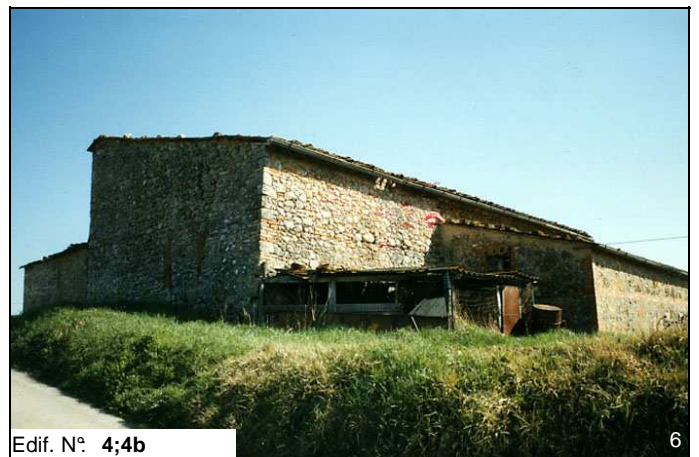
6

Edif. N°: **4b** F. 22 Part 121
 Datazione: **1825-1935** Uso attuale: **No data**
 Dest. d'uso: **No data**
 Alterazioni Tipologiche: **No data**
 Alterazioni Architettoniche Esterne: **Assenti**
 Alterazioni Architettoniche Interne: **No data**
 Stato di conservazione: **Buono**
 Valore: **V**
Aia lastricata in laterizio

Edif. N° 4;4b

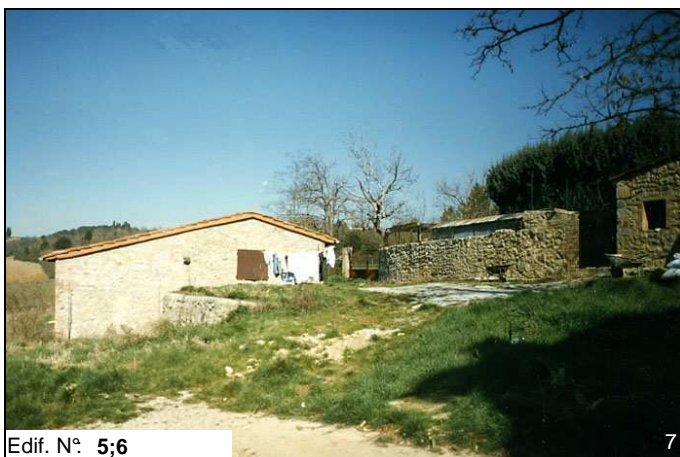
7

Edif. N°: 5	F. 22 Part 119
Datazione: 1825-1935	Uso attuale: Trasformato
Dest. d'uso: rustico trasformato in civile abitazione temporanea	
Alterazioni Tipologiche: No data	
Alterazioni Architettoniche Esterne: Leggere	
Alterazioni Architettoniche Interne: No data	
Stato di conservazione: Buono	
Valore: SV	
Rustico di pendio in pietra

Edif. N°: 6	F. 22 Part 178
Datazione: 1825-1935	Uso attuale: No data
Dest. d'uso: No data	
Alterazioni Tipologiche: No data	
Alterazioni Architettoniche Esterne: No data	
Alterazioni Architettoniche Interne: No data	
Stato di conservazione: No data	
Valore: N	
Box e tettoia in lamiera

Edif. N° 5;6

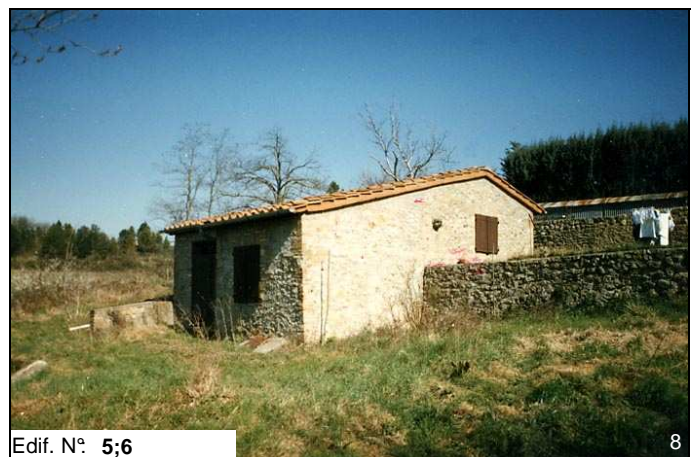
8

Edif. N° 5;6

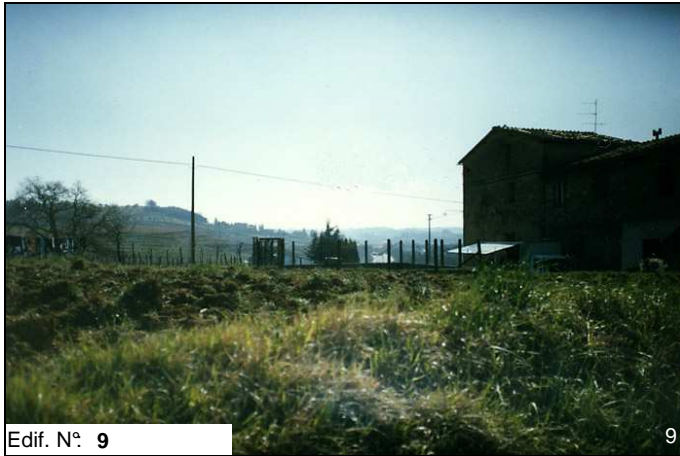
Edif. N°: 9	F. 22 Part 121
Datazione: 1825-1935	Uso attuale: Originario
Dest. d'uso: No data	
Alterazioni Tipologiche: No data	
Alterazioni Architettoniche Esterne: Assenti	
Alterazioni Architettoniche Interne: No data	
Stato di conservazione: Buono	
Valore: V	
Vasca in pietra di raccolta acqua piovana

Edif. N° 9

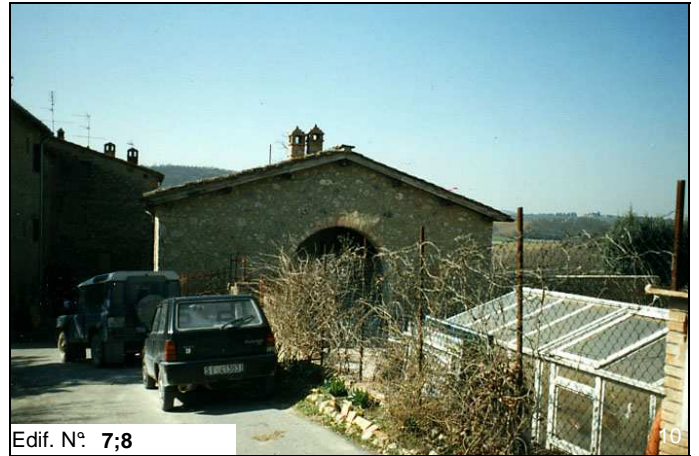
10

Edif. N°: 7	F. 22 Part 178
Datazione: 1825-1935	Uso attuale: Trasformato
Dest. d'uso: rustico trasformato in civile abitazione permanente	
Alterazioni Tipologiche: No data	
Alterazioni Architettoniche Esterne: Leggere	
Alterazioni Architettoniche Interne: No data	
Stato di conservazione: Buono	
Valore: V	
Fienile di pendio in pietra con grigliato in laterizio

Edif. N°: 8	F. 22 Part 178
Datazione: 1825-1935	Uso attuale: No data
Dest. d'uso: No data	
Alterazioni Tipologiche: No data	
Alterazioni Architettoniche Esterne: No data	
Alterazioni Architettoniche Interne: No data	
Stato di conservazione: No data	
Valore: N	
Serra in vetro di pertinenza del 7

Edif. N° 7;8

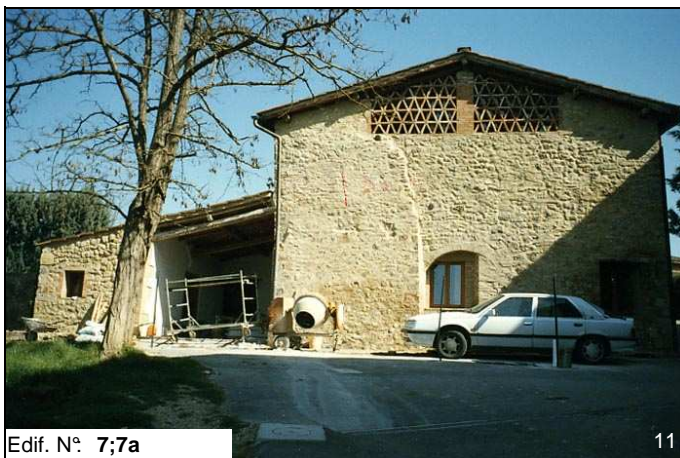
11

Edif. N°: 7a	F. 22 Part 178
Datazione: 1825-1935	Uso attuale: Trasformato
Dest. d'uso: Altro uso	
Alterazioni Tipologiche: No data	
Alterazioni Architettoniche Esterne: Leggere	
Alterazioni Architettoniche Interne: No data	
Stato di conservazione: Buono	
Valore: V	
Rustico in pietra con tettoia adiacente annesso al 7

Edif. N° 7;7a

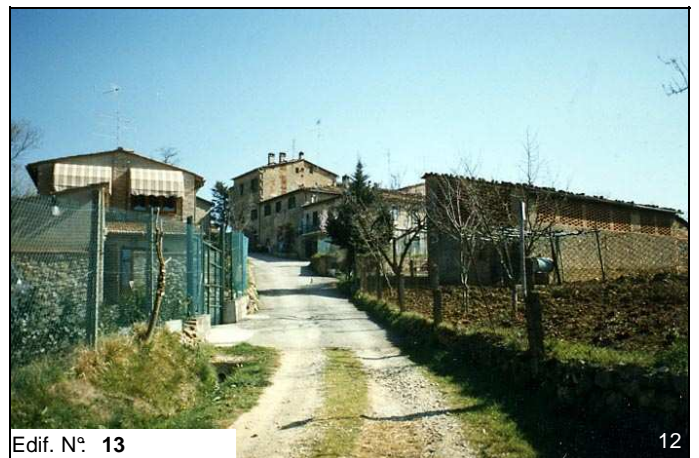
12

Edif. N°: 13	F. 54 Part 560
Datazione: 1825-1935	Uso attuale: Trasformato
Dest. d'uso: Altro uso	
Alterazioni Tipologiche: No data	
Alterazioni Architettoniche Esterne: Gravi	
Alterazioni Architettoniche Interne: No data	
Stato di conservazione: Medio	
Valore: V	
Rustico di pendio in pietra e laterizio

Edif. N° 13

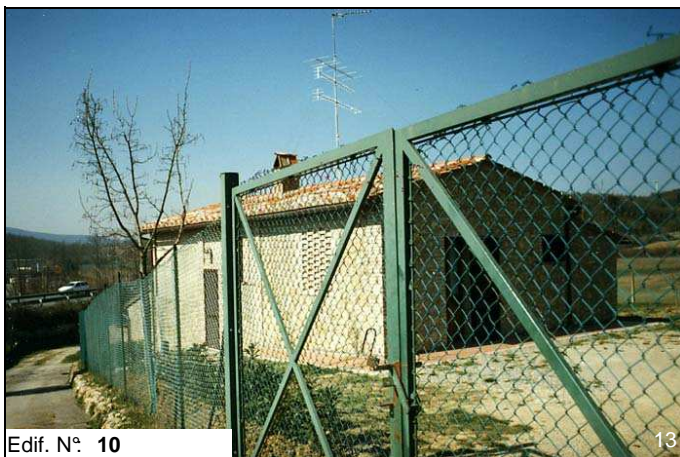
13

Edif. N°: 10	F. 22 Part 113
Datazione: 1825-1935	Uso attuale: Trasformato
Dest. d'uso: rustico trasformato in civile abitazione permanente	
Alterazioni Tipologiche: No data	
Alterazioni Architettoniche Esterne: Gravi	
Alterazioni Architettoniche Interne: No data	
Stato di conservazione: Buono	
Valore: SV	
Fienile di pendio in pietra e laterizio

Edif. N° 10

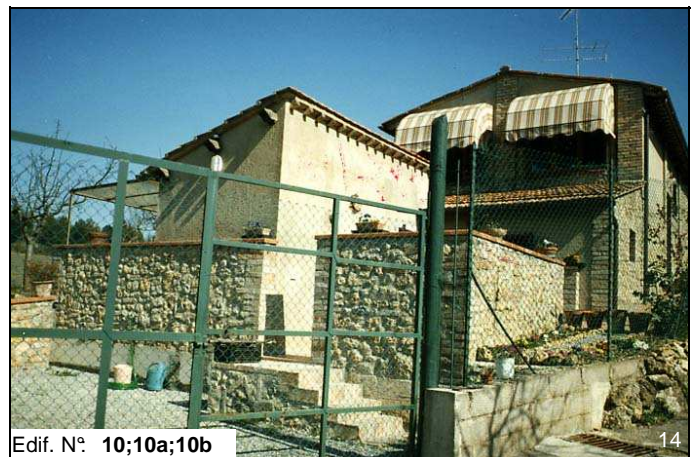
14

Edif. N°: 10a	F. 22 Part 113
Datazione: 1825-1935	Uso attuale: No data
Dest. d'uso: No data	
Alterazioni Tipologiche: No data	
Alterazioni Architettoniche Esterne: No data	
Alterazioni Architettoniche Interne: No data	
Stato di conservazione: No data	
Valore: CCA	
Corpo aggettante in muratura intonacata annesso al 10

Edif. N°: 10b	F. 22 Part 113
Datazione: 1825-1935	Uso attuale: No data
Dest. d'uso: No data	
Alterazioni Tipologiche: No data	
Alterazioni Architettoniche Esterne: No data	
Alterazioni Architettoniche Interne: No data	
Stato di conservazione: No data	
Valore: N	
Tettoia in vetro

Edif. N° 10;10a;10b

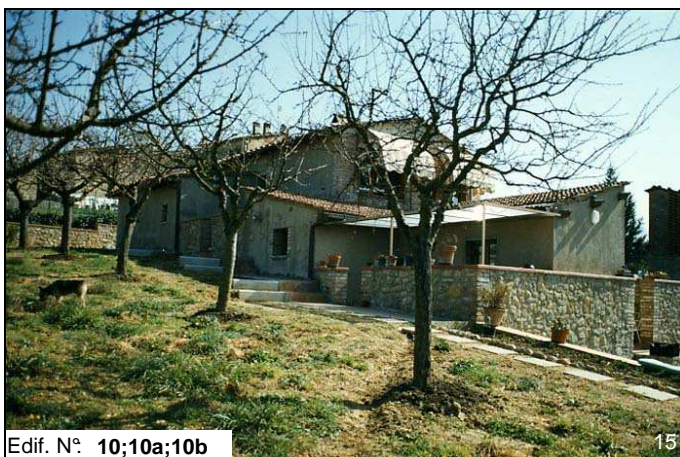
15

Edif. N° 10;10a;10b

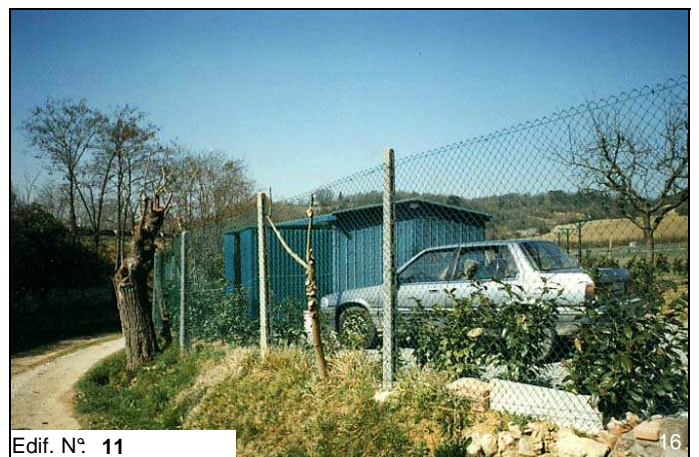
16

Edif. N°: 11	F. 22 Part 113
Datazione: 1825-1935	Uso attuale: No data
Dest. d'uso: No data	
Alterazioni Tipologiche: No data	
Alterazioni Architettoniche Esterne: No data	
Alterazioni Architettoniche Interne: No data	
Stato di conservazione: No data	
Valore: N	
Boxes in lamiera

Edif. N° 11

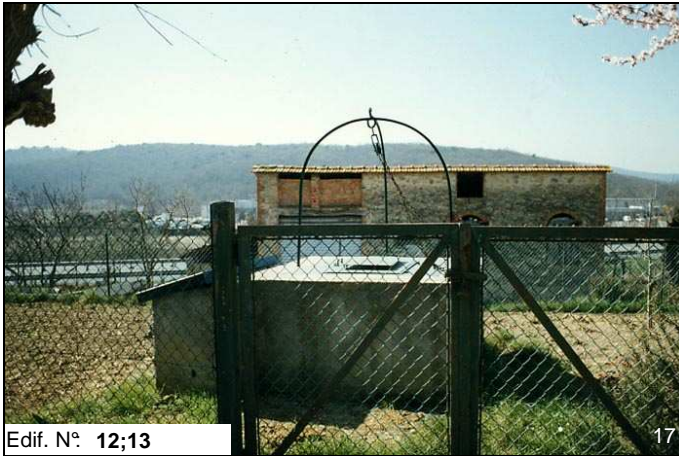
17

Edif. N°: 12	F. 54 Part 560
Datazione: 1825-1935	Uso attuale: No data
Dest. d'uso: No data	
Alterazioni Tipologiche: No data	
Alterazioni Architettoniche Esterne: No data	
Alterazioni Architettoniche Interne: No data	
Stato di conservazione: No data	
Valore: CCA	
Pozzo

Edif. N° 12;13

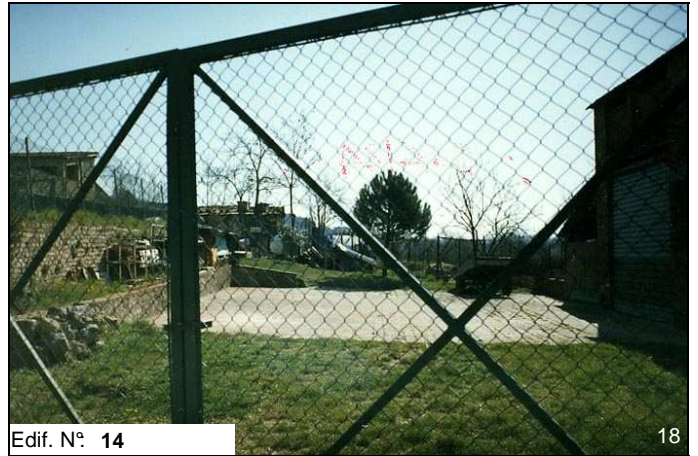
18

Edif. N°: 14	F. 54 Part 560
Datazione: 1825-1935	Uso attuale: No data
Dest. d'uso: No data	
Alterazioni Tipologiche: No data	
Alterazioni Architettoniche Esterne: Leggere	
Alterazioni Architettoniche Interne: No data	
Stato di conservazione: Buono	
Valore: V	
Aia lastricata in laterizio

Edif. N° 14

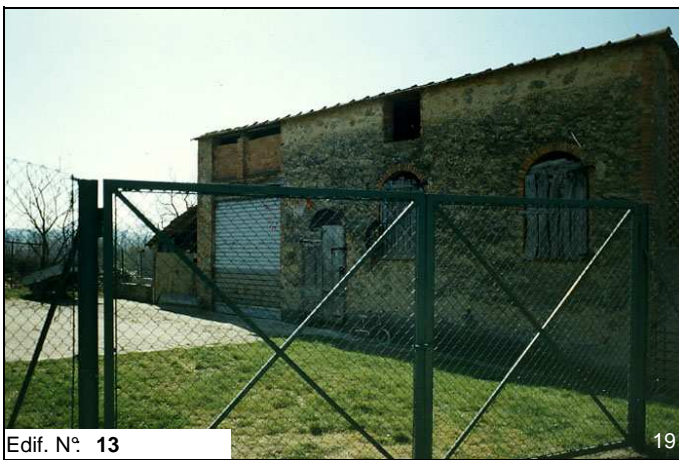
19

Edif. N° 13
