**COMUNE DI MONTERIGGIONI: ANALISI DEL PATRIMONIO EDILIZIO ESISTENTE**

ELENCO DEGLI EDIFICI DI PARTICOLARE VALORE CULTURALE ED AMBIENTALE NELLE ZONE AGRICOLE

Toponimo: **Lornano**Isolato: **49**Oggetto: **Abitazione rurale e annessi rustici**Scheda: **8CSI06C**

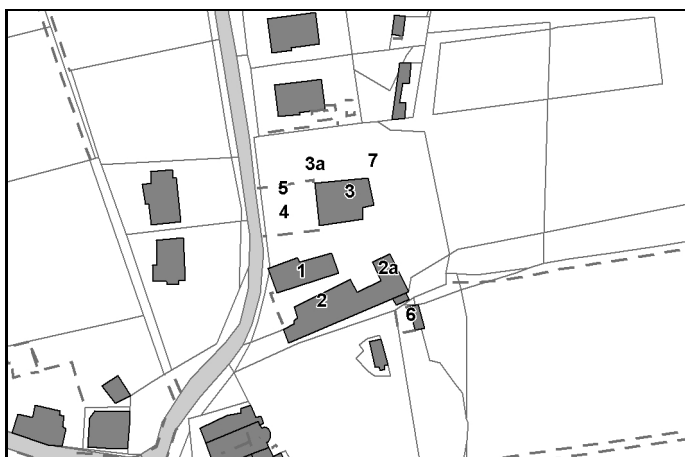
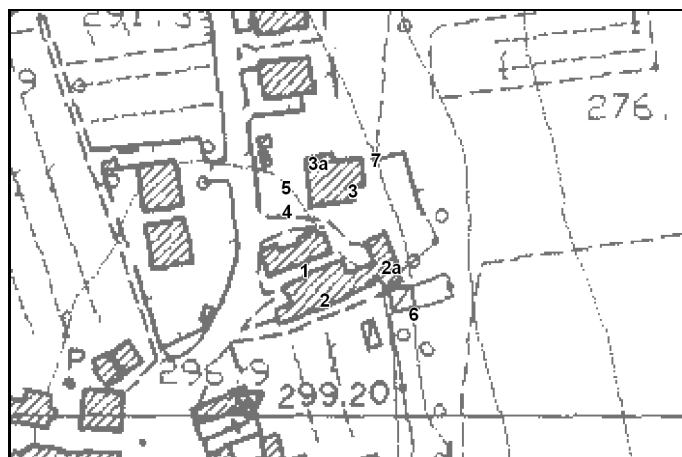
Edif. N°: **1** F. 21 Part 169  
 Datazione: **Presente al 1825** Uso attuale: **Trasformato**  
 Dest. d'uso: **Civile abitazione permanente**  
 Alterazioni Tipologiche: **Introduzione servizi**  
 Alterazioni Architettoniche Esterne: **Assenti**  
 Alterazioni Architettoniche Interne: **No data**  
 Stato di conservazione: **Medio**  
 Valore: **RV**

**Casa torre a sviluppo diacronico in pietra su 2/3 piani con scala di accesso al primo piano esterna con loggia**

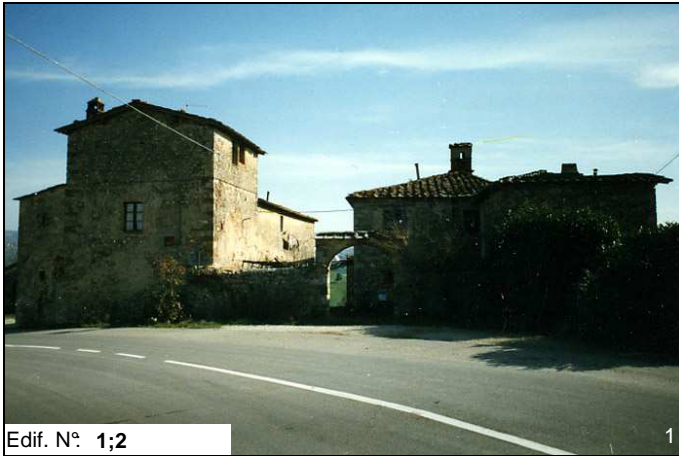
Edif. N° 1;2

**Rustico in pietra su 2 piani con mostre in laterizio alle finestre**

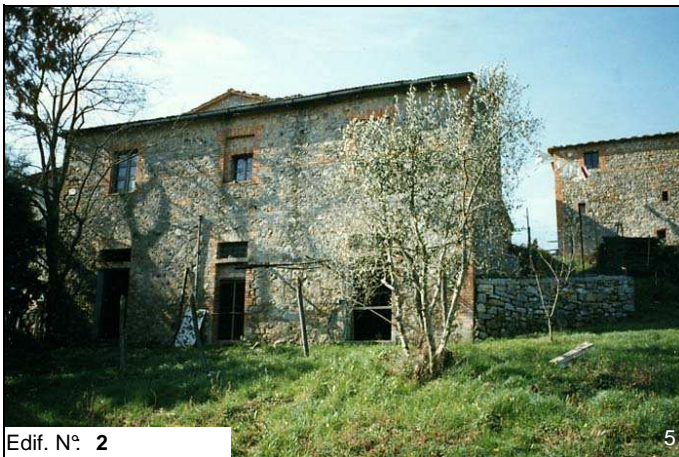
Edif. N° 2

Edif. N°: **2** F. 21 Part 75  
 Datazione: **Presente al 1825** Uso attuale: **Trasformato**  
 Dest. d'uso: **Altro uso**  
 Alterazioni Tipologiche: **No data**  
 Alterazioni Architettoniche Esterne: **Assenti**  
 Alterazioni Architettoniche Interne: **No data**  
 Stato di conservazione: **Medio**  
 Valore: **V**

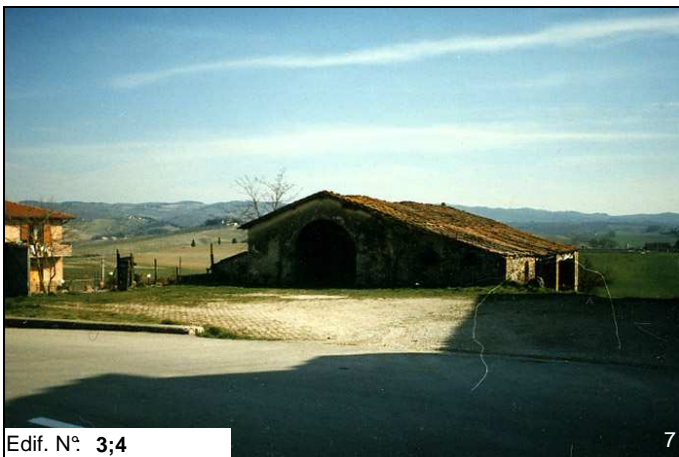
Edif. N° 3;4

**Rustico di pendio in pietra con parata a monte e fienile a valle. Il fienile presenta grigliato in laterizio. Sul fianco si trova una tettoia con struttura portante in laterizio, uso rimessa**

**Aia lastricata in laterizio**

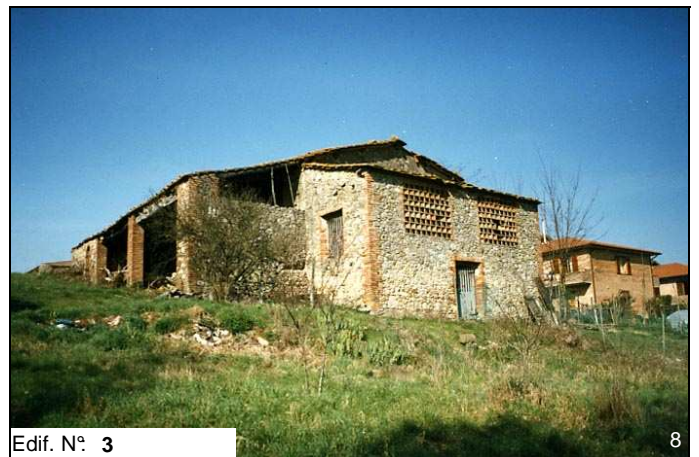
Edif. N° 3

Edif. N°: **3** F. 21 Part 170  
 Datazione: **Presente al 1825** Uso attuale: **Trasformato**  
 Dest. d'uso: **Altro uso**  
 Alterazioni Tipologiche: **No data**  
 Alterazioni Architettoniche Esterne: **Assenti**  
 Alterazioni Architettoniche Interne: **No data**  
 Stato di conservazione: **Medio**  
 Valore: **V**

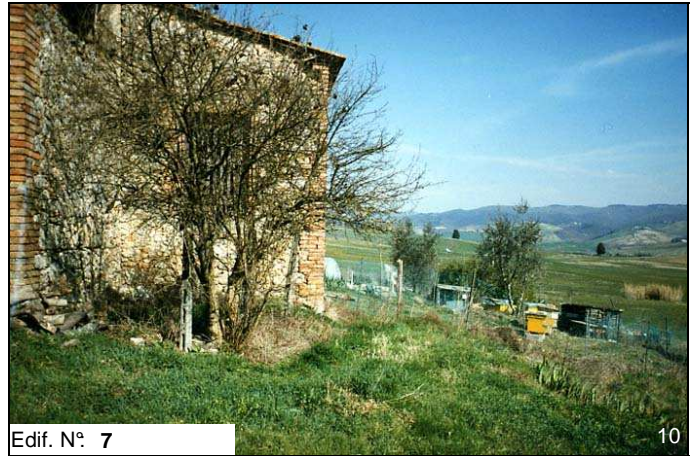
Edif. N° 7

**Tettoie precarie in legno e serra in metallo e nylon**
