COMUNE DI MONTERIGGIONI: ANALISI DEL PATRIMONIO EDILIZIO ESISTENTE

ELENCO DEI CENTRI STORICI MINORI

Toponimo: **Poggiolo**

Scheda: **12CS**

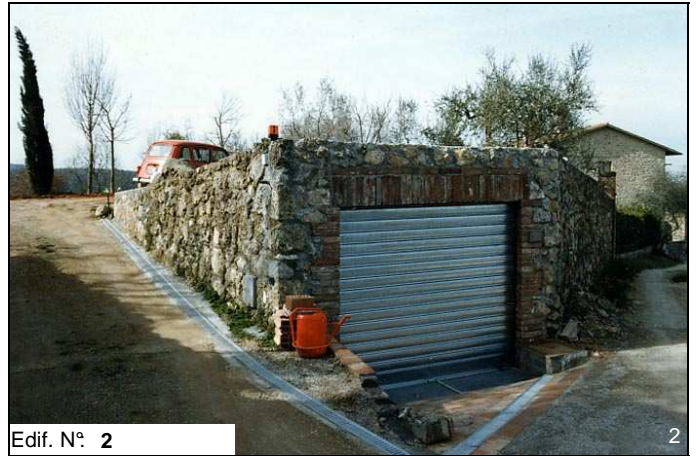
Edif. N° 2

Edif. N°: 2	F. 76 Part 146	Presente nel Catasto Lorenese: no	Alterazioni Architettoniche: No data
Numero Unità Funzionali 1		Stato di Conservazione: Buono	Valore: N
Garage in muratura parzialmente interrato

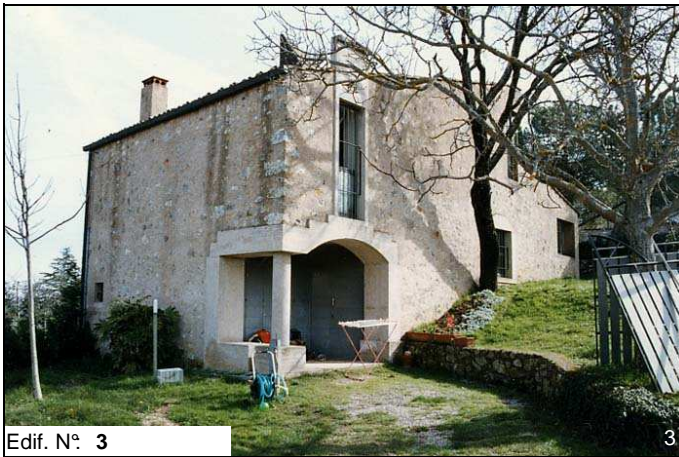
Edif. N° 3

Edif. N°: 3	F. 76 Part 146	Presente nel Catasto Lorenese: si	Alterazioni Architettoniche: Gravi
Numero Unità Funzionali 1		Stato di Conservazione: Buono	Valore: SV
Annesso rustico di pendio, sviluppo diacr., ristruttur.uso civ.abit.perm., 2p con annesso a 1p, muratura, in aderenza sul fronte S

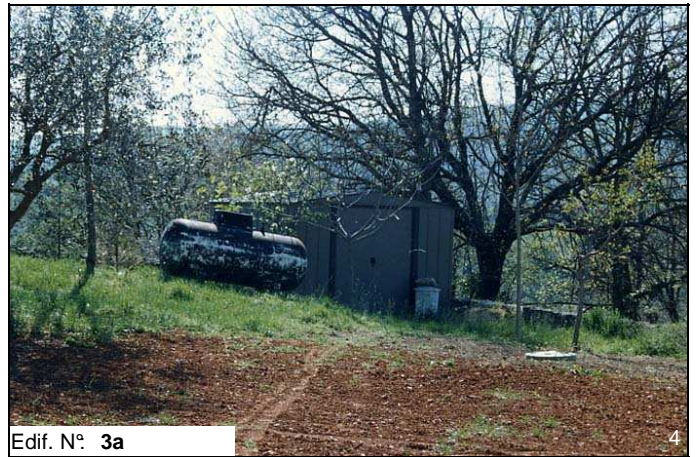
Edif. N° 3a

Edif. N°: 3a	F. 76 Part 146	Presente nel Catasto Lorenese: no	Alterazioni Architettoniche: No data
Numero Unità Funzionali No data		Stato di Conservazione: No data	Valore: N
Box in lamiera

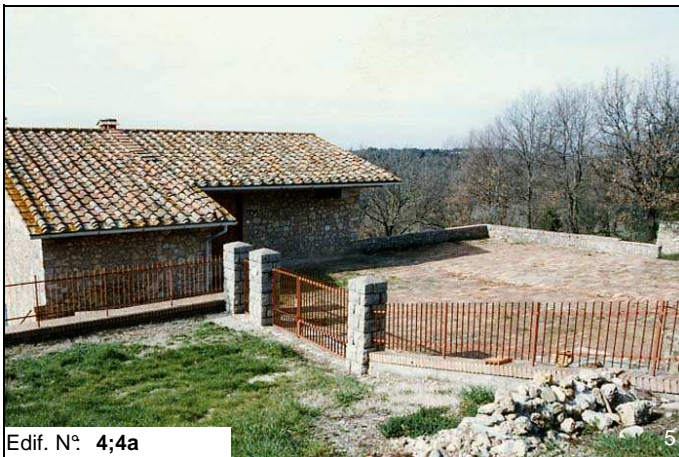
Edif. N° 4;4a

Edif. N°: 4	F. 76 Part 119	Presente nel Catasto Lorenese: si	Alterazioni Architettoniche: Totali
Numero Unità Funzionali 1		Stato di Conservazione: Buono	Valore: SV
Civile abitazione di pendio, realizzata su edificio preesistente, 2p, in pietra a vista, con copertura a 2 falde

Edif. N°: 4a	F. 76 Part 119	Presente nel Catasto Lorenese: no	Alterazioni Architettoniche: Leggere
Numero Unità Funzionali 1		Stato di Conservazione: Buono	Valore: SV
Ex aia lastricata in cotto

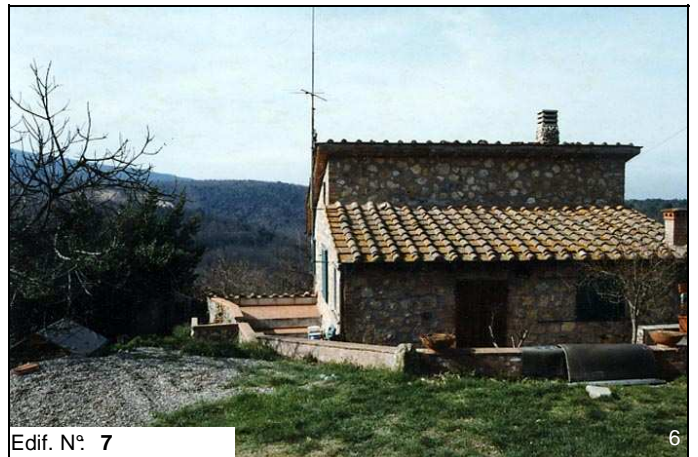
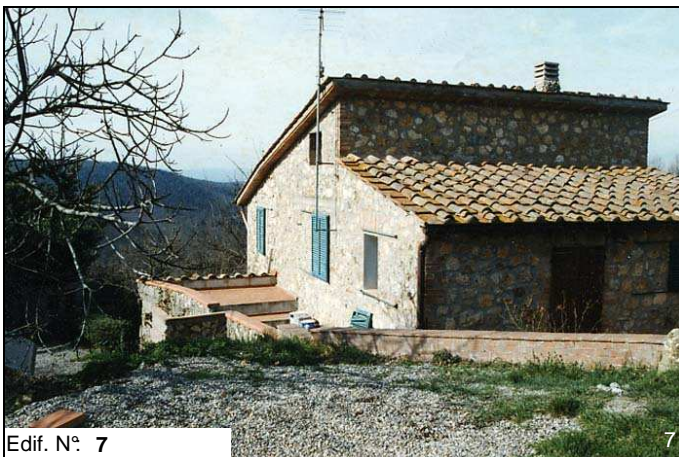
Edif. N° 7

Edif. N°: 7	F. 76 Part 120	Presente nel Catasto Lorenese: no	Alterazioni Architettoniche: Totali
Numero Unità Funzionali 1		Stato di Conservazione: Buono	Valore: SV
Civile abitazione realizzata in ex rustico di pendio, 2p, con sottotetto abitabile, con corpo a 1p in aderenza sul fronte O

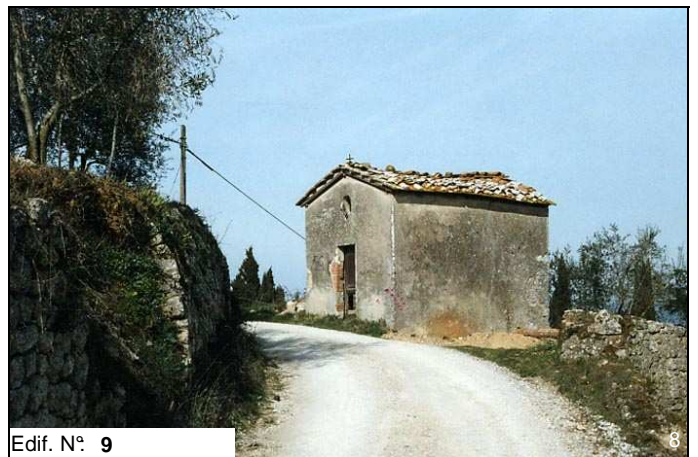
Edif. N° 9

Edif. N°: 9	F. 53 Part A	Presente nel Catasto Lorenese: no	Alterazioni Architettoniche: Assenti
Numero Unità Funzionali 1		Stato di Conservazione: Cattivo	Valore: V
Cappella cimiteriale in muratura intonacata, su pendio, con ingresso sul fronte strada, sormontato da occhio circolare

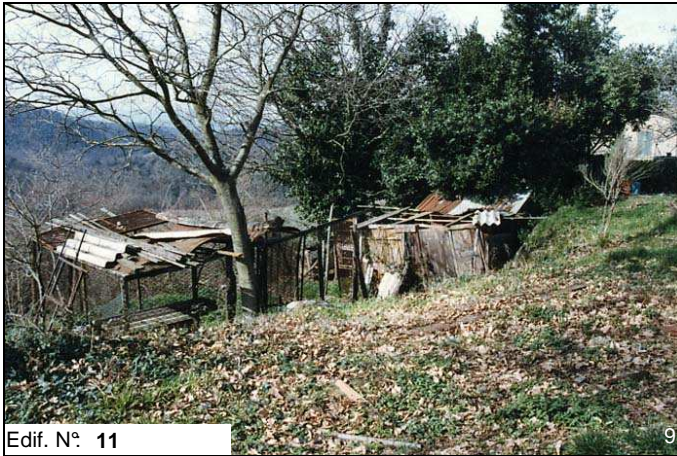
Edif. N° 11

Edif. N°: 11	F. 76 Part 186	Presente nel Catasto Lorenese: no	Alterazioni Architettoniche: No data
Numero Unità Funzionali No data		Stato di Conservazione: No data	Valore: N
Aggregato di baracche in nlegno e gabbie in metallo

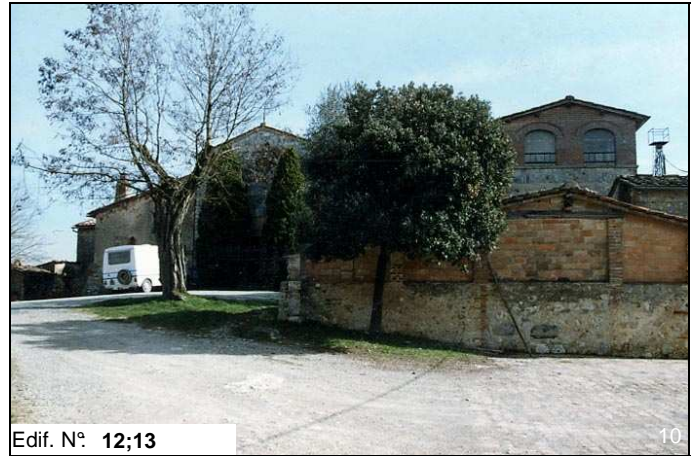
Edif. N° 12;13

Edif. N°: 12	F. 76 Part 36	Presente nel Catasto Lorenese: no	Alterazioni Architettoniche: Gravi
Numero Unità Funzionali 1		Stato di Conservazione: Buono	Valore: V
Annesso rustico a 1p, sviluppo sincr.unit., in pietrame intonacato con tamponature in mattoni alle aperture sul fronte O. Copertura asimmetrica a capanna

Edif. N°: 13	F. 76 Part 38	Presente nel Catasto Lorenese: no	Alterazioni Architettoniche: Gravi
Numero Unità Funzionali 1		Stato di Conservazione: Buono	Valore: SV
Ex granaio di pendio, 2p, sviluppo sincr.unit., corpo semplice ristruttur a uso civ.abit., rialzamento di 1p. Pietrame rasapietra e ricorsi orizzontali in mattoni

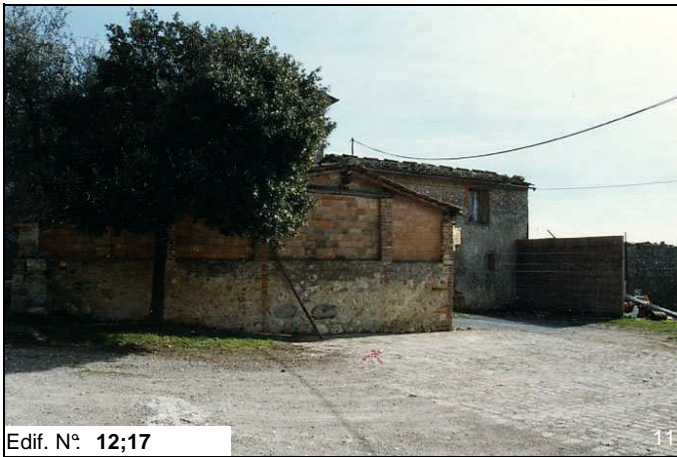
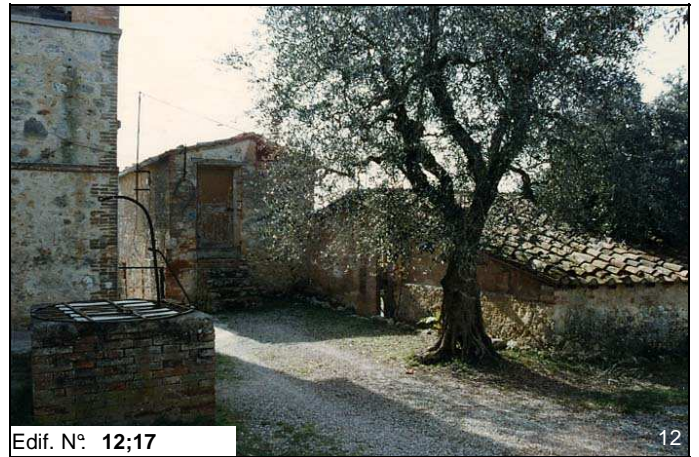
Edif. N° 12;17

Edif. N°: 17	F. 76 Part 36	Presente nel Catasto Lorenese: si	Alterazioni Architettoniche: Assenti
Numero Unità Funzionali 1		Stato di Conservazione: Medio	Valore: V
Ex fienile, stalle a pt,2p, ingresso a arco tamp.e riaperto, sormontato da lapide in marmo, sul fronte O, recante in basso incisione MDCC.Fronte N: accesso a 1°p da breve scala est.Muratura mista,rasapietra

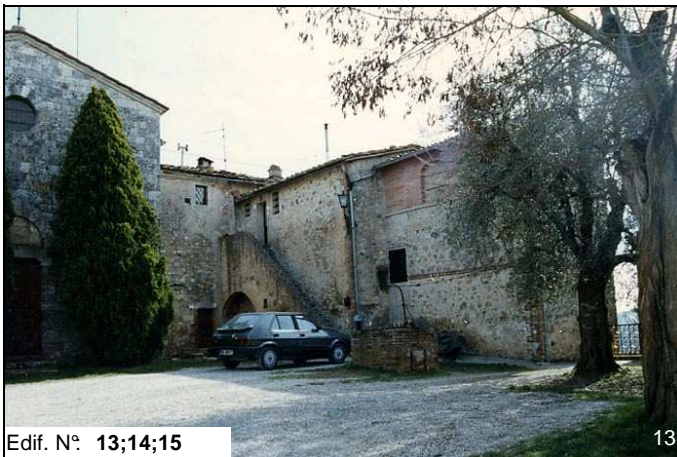
Edif. N° 13;14;15

Edif. N°: 14	F. 76 Part 38	Presente nel Catasto Lorenese: si	Alterazioni Architettoniche: Leggere
Numero Unità Funzionali 1		Stato di Conservazione: Buono	Valore: RV
Edificio 3p, volume parallel., uso civ.abit.perm. accesso al 2°p da piazzetta interna, tramite scala e st.scoperta, con apertura a arco tamponata al pt. Copertura a capanna

Edif. N°: 15	F. 76 Part A	Presente nel Catasto Lorenese: si	Alterazioni Architettoniche: Leggere
Numero Unità Funzionali 1		Stato di Conservazione: Buono	Valore: RV
Ex canonica 3p, in aderenza alla chiesa, adibito a civ.abit.perm.con accesso sia dal fronte O, dalla piazzetta interna sia dal fronte E, tramite scala est.recente.Muratura mista rasapietra, copertura unica a capanna

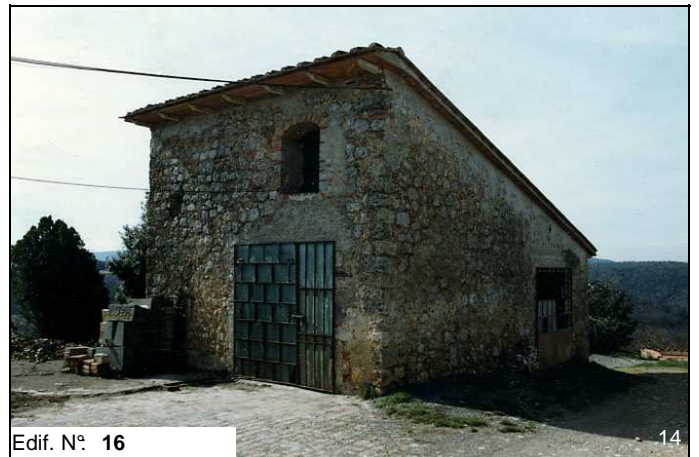
Edif. N° 16

Edif. N°: 16	F. 76 Part 36	Presente nel Catasto Lorenese: no	Alterazioni Architettoniche: Leggere
Numero Unità Funzionali 1		Stato di Conservazione: Buono	Valore: V
Ex fienile ristrutturato a deposito, a sviluppo unitario sincronico, in muratura con finitura rasapietra con copertura unica a capanna

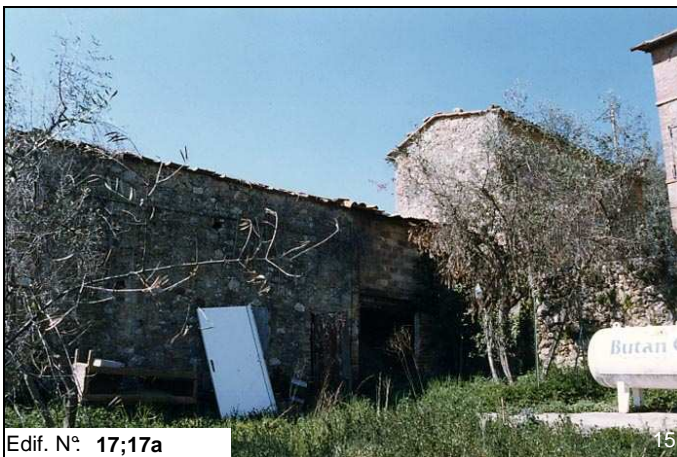
Edif. N° 17;17a

Edif. N°: 17a	F. 76 Part 36	Presente nel Catasto Lorenese: no	Alterazioni Architettoniche: Assenti
Numero Unità Funzionali 1		Stato di Conservazione: Buono	Valore: V
Annesso rustico a 1p, in muratura confinitura rasapietra

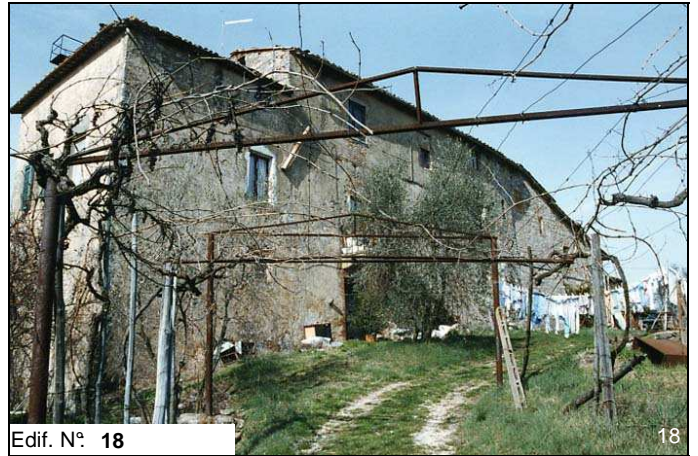
Edif. N° 18

Edif. N°: 18	F. 76 Part 38	Presente nel Catasto Lorenese: no	Alterazioni Architettoniche: Assenti
Numero Unità Funzionali 1		Stato di Conservazione: Buono	Valore: RV
Edificio d ipendio, froma quadrata, doppio corpo, 2p, in aderenza al n°15, muratura intonacata con copertura a 3 falde

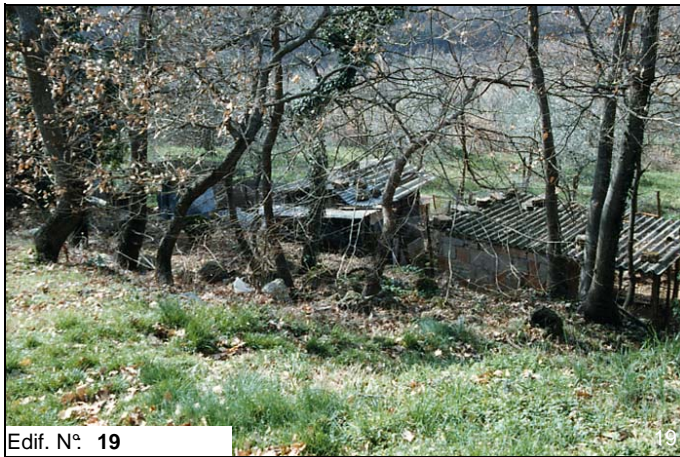
Edif. N° 19

Edif. N°: 19	F. 76 Part 195	Presente nel Catasto Lorenese: no	Alterazioni Architettoniche: No data
Numero Unità Funzionali No data		Stato di Conservazione: No data	Valore: N
Aggregato composto da gabbie per animali, baracche in materiali vari, e da un annesso in muratura

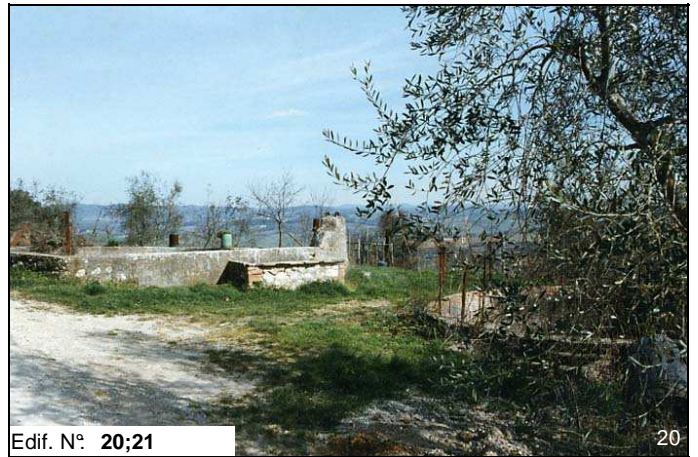
Edif. N° 20;21

Edif. N°: 20	F. 76 Part 50	Presente nel Catasto Lorenese: no	Alterazioni Architettoniche: No data
Numero Unità Funzionali No data		Stato di Conservazione: No data	Valore: SV
Cisterna all'aperto

Edif. N°: 21	F. 76 Part 49	Presente nel Catasto Lorenese: no	Alterazioni Architettoniche: No data
Numero Unità Funzionali No data		Stato di Conservazione: No data	Valore: SV
Cisterna all'aperto
