COMUNE DI MONTERIGGIONI: ANALISI DEL PATRIMONIO EDILIZIO ESISTENTE

ELENCO DEGLI EDIFICI DI PARTICOLARE VALORE ARCHITETTONICO ED AMBIENTALE

Oggetto: **Ex stabilimento chimico "Puccioni"**

Scheda: **7E**

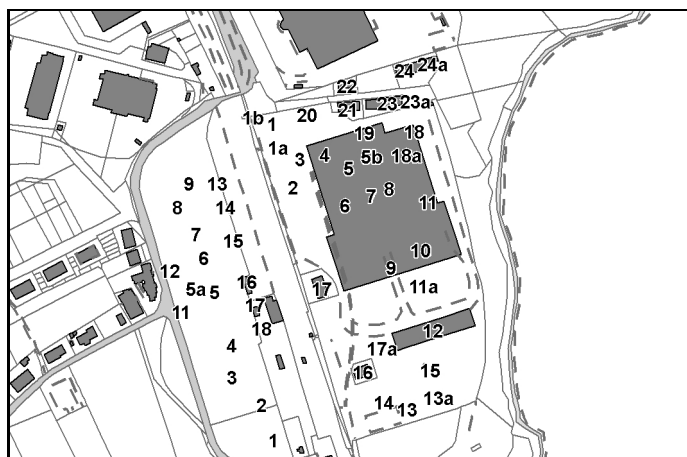
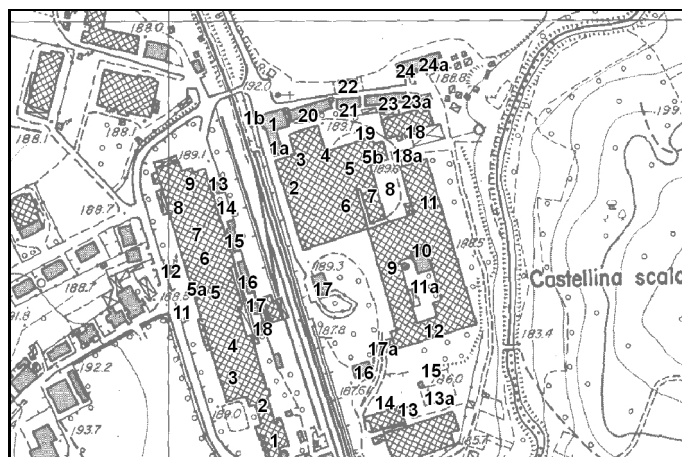
Edif. N°: **1** F. 1 Part 1315
 Datazione: **No data** Uso attuale: **Inutilizzato**
 N°piani: **No data** N°Unità Funz: **No data**
 Alterazioni Tipologiche: **Assenti**
 Alterazioni Architettoniche Esterne: **Assenti**
 Alterazioni Architettoniche Interne: **Assenti**
 Stato di conservazione: **Medio**
 Valore: **V**
Palazzina ad 1 piano Direzione e uffici

Edif. N°: **1a** F. 1 Part 1315
 Datazione: **No data** Uso attuale: **Inutilizzato**
 N°piani: **No data** N°Unità Funz: **No data**
 Alterazioni Tipologiche: **Assenti**
 Alterazioni Architettoniche Esterne: **Assenti**
 Alterazioni Architettoniche Interne: **Assenti**
 Stato di conservazione: **Medio**
 Valore: **SV**
Edificio a 1 piano, locale servizi per il personale

Edif. N°: **1b** F. 1 Part 1315
 Datazione: **No data** Uso attuale: **Inutilizzato**
 N°piani: **No data** N°Unità Funz: **No data**
 Alterazioni Tipologiche: **Assenti**
 Alterazioni Architettoniche Esterne: **Assenti**
 Alterazioni Architettoniche Interne: **Assenti**
 Stato di conservazione: **Medio**
 Valore: **V**
Portale ingresso allo stabilimento

Edif. N°: **1c** F. 1 Part 1315
 Datazione: **No data** Uso attuale: **Inutilizzato**
 N°piani: **No data** N°Unità Funz: **No data**
 Alterazioni Tipologiche: **Assenti**
 Alterazioni Architettoniche Esterne: **Assenti**
 Alterazioni Architettoniche Interne: **Assenti**
 Stato di conservazione: **Medio**
 Valore: **N**
Tettoia in legno e eternit

Edif. N°: **2** F. 1 Part 1315
 Datazione: **No data** Uso attuale: **Inutilizzato**
 N°piani: **No data** N°Unità Funz: **No data**
 Alterazioni Tipologiche: **Assenti**
 Alterazioni Architettoniche Esterne: **Assenti**
 Alterazioni Architettoniche Interne: **Assenti**
 Stato di conservazione: **Medio**
 Valore: **SV**
Capannone industriale con struttura in c.a. e laterizio con copertura a volta

Edif. N°: **3** F. 1 Part 1315
 Datazione: **No data** Uso attuale: **Inutilizzato**
 N°piani: **No data** N°Unità Funz: **No data**
 Alterazioni Tipologiche: **Assenti**
 Alterazioni Architettoniche Esterne: **Assenti**
 Alterazioni Architettoniche Interne: **Assenti**
 Stato di conservazione: **Medio**
 Valore: **SV**
Capannone industriale con struttura in c.a. e copertura a capanna

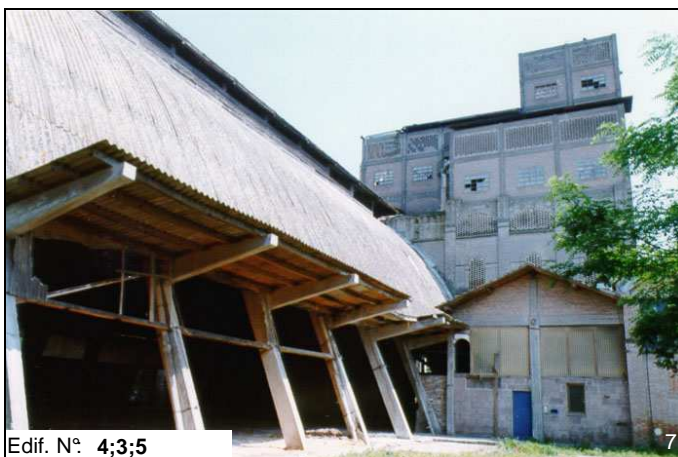
Edif. N° **4;3;5**

Edif. N°: 4	F. 1 Part 1315
Datazione: No data	Uso attuale: Inutilizzato
N° piani: No data	N° Unità Funz: No data
Alterazioni Tipologiche: Assenti	
Alterazioni Architettoniche Esterne: Assenti	
Alterazioni Architettoniche Interne: Assenti	
Stato di conservazione: Medio	
Valore: V	
Capannone parabolico con struttura in c.a., lucernario centrale in legno e pensiline laterali in c.a.

Edif. N°: 5	F. 1 Part 1315
Datazione: No data	Uso attuale: Inutilizzato
N° piani: No data	N° Unità Funz: No data
Alterazioni Tipologiche: Assenti	
Alterazioni Architettoniche Esterne: Assenti	
Alterazioni Architettoniche Interne: Assenti	
Stato di conservazione: Cattivo	
Valore: V	
Edificio costituito da corpo alto 8 p con torretta in lat., copertura a capanna, struttura lignea; "macinazione e impasto impianto perfosfato di rame", capannoni giustap.in lat. e copertura a capanna a struttura lignea (impianto acido solforico)

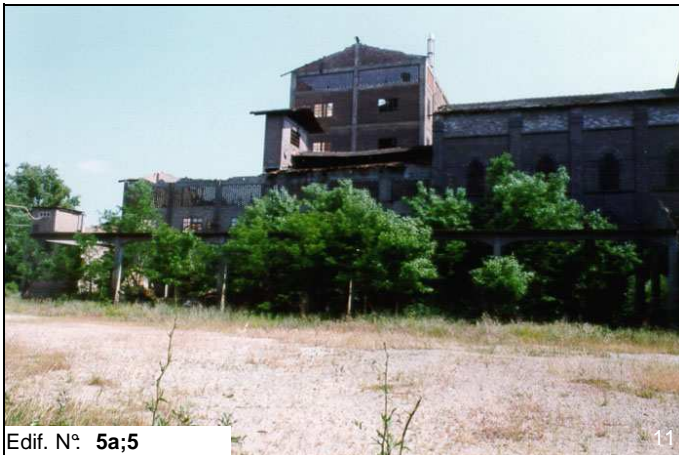
Edif. N° 5a;5

Edif. N°: 5a	F. 1 Part 1315
Datazione: No data	Uso attuale: Inutilizzato
N° piani: No data	N° Unità Funz: No data
Alterazioni Tipologiche: Assenti	
Alterazioni Architettoniche Esterne: Assenti	
Alterazioni Architettoniche Interne: Assenti	
Stato di conservazione: Medio	
Valore: N	
Capannone giustapposto in c.a. e laterizio con copertura a capanna crollata

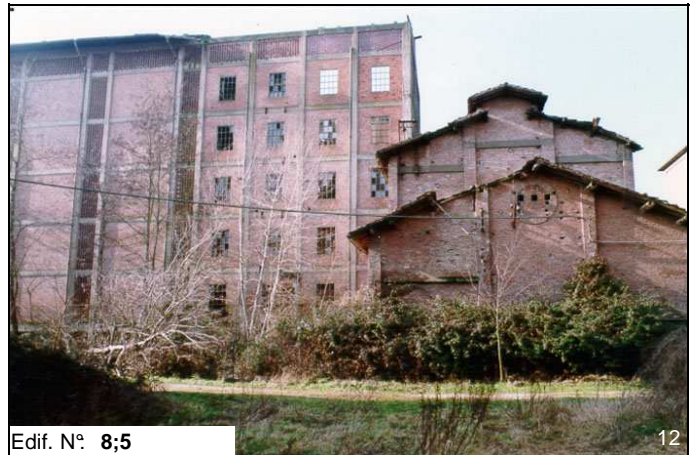
Edif. N° 8;5

Edif. N°: 8	F. 1 Part 1315
Datazione: No data	Uso attuale: Inutilizzato
N° piani: No data	N° Unità Funz: No data
Alterazioni Tipologiche: Assenti	
Alterazioni Architettoniche Esterne: Assenti	
Alterazioni Architettoniche Interne: Assenti	
Stato di conservazione: Medio	
Valore: SV	
Edificio a corpo semplice "torre di attacco del granulato" (h. = 20 ml) in c.a. e laterizio

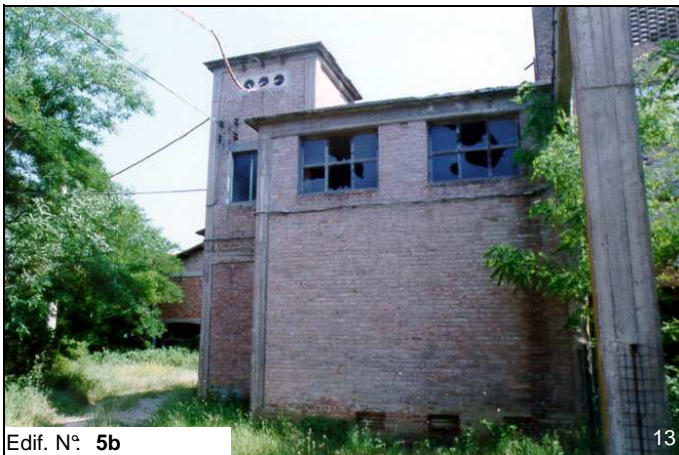
Edif. N° 5b

Edif. N°: 5b	F. 1 Part 1315
Datazione: No data	Uso attuale: Inutilizzato
N° piani: No data	N° Unità Funz: No data
Alterazioni Tipologiche: Assenti	
Alterazioni Architettoniche Esterne: Assenti	
Alterazioni Architettoniche Interne: Assenti	
Stato di conservazione: Medio	
Valore: No data	
No data

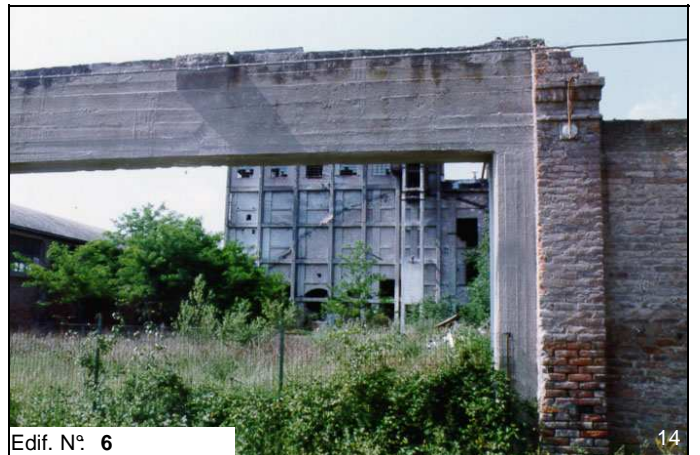
Edif. N° 6

Edif. N°: 6	F. 1 Part 1315
Datazione: No data	Uso attuale: Inutilizzato
N° piani: No data	N° Unità Funz: No data
Alterazioni Tipologiche: Assenti	
Alterazioni Architettoniche Esterne: Assenti	
Alterazioni Architettoniche Interne: Assenti	
Stato di conservazione: Medio	
Valore: SV	
Capannone con copertura parabolica con struttura in laterizi di legno, crollato - restano parti del fronte di ingresso

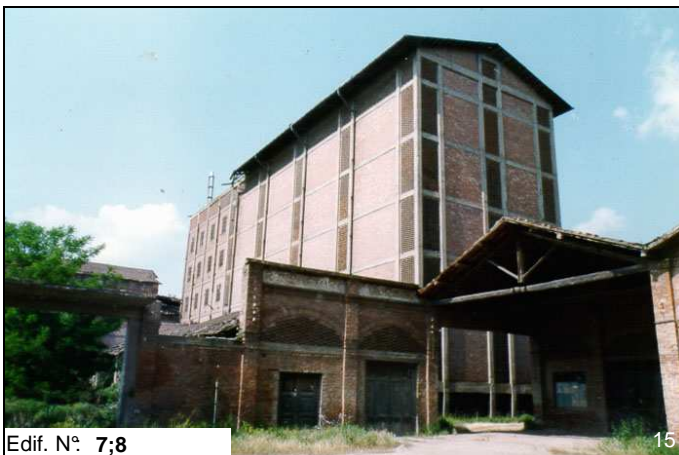
Edif. N° 7;8

Edif. N°: 7	F. 1 Part 1315
Datazione: No data	Uso attuale: Inutilizzato
N° piani: No data	N° Unità Funz: No data
Alterazioni Tipologiche: Assenti	
Alterazioni Architettoniche Esterne: Assenti	
Alterazioni Architettoniche Interne: Assenti	
Stato di conservazione: Medio	
Valore: SV	
Capannoni giustapposti con tetto a capanna

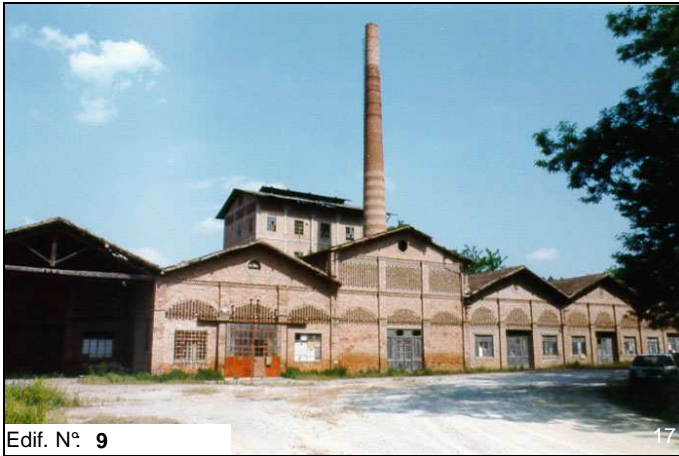
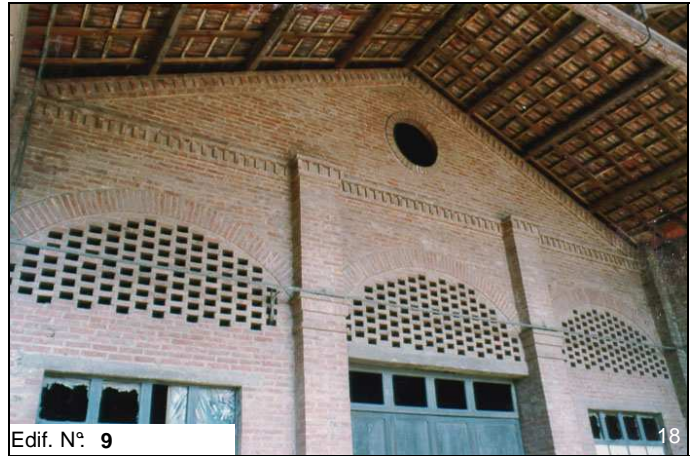
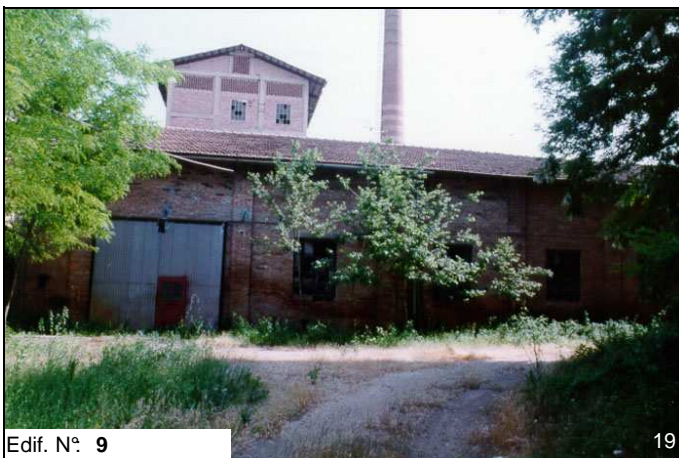
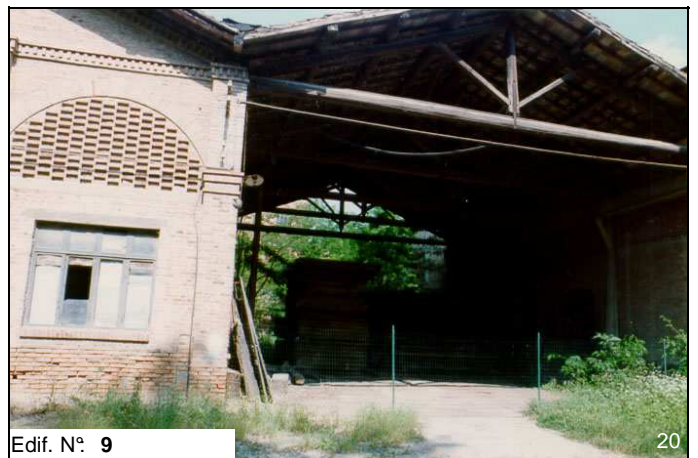
Edif. N° 9

Edif. N°: 9	F. 1 Part 1315
Datazione: No data	Uso attuale: Inutilizzato
N° piani: No data	N° Unità Funz: No data
Alterazioni Tipologiche: Assenti	
Alterazioni Architettoniche Esterne: Assenti	
Alterazioni Architettoniche Interne: Assenti	
Stato di conservazione: Medio	
Valore: V	
Edificio costituito dalla giustapp.di 7 capannoni in lat.con decorazioni architettoniche in lat., aperture grigliate e copertura a capanna a struttura lignea; giustapposta analoga copertura costituente portico d'accesso a corte interna

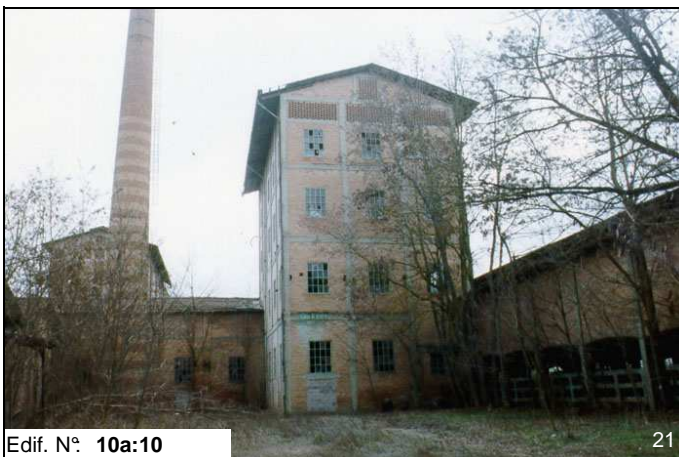
Edif. N° 10a:10

Edif. N°: 10	F. 1 Part 1315
Datazione: No data	Uso attuale: Inutilizzato
N° piani: No data	N° Unità Funz: No data
Alterazioni Tipologiche: Assenti	
Alterazioni Architettoniche Esterne: Assenti	
Alterazioni Architettoniche Interne: Assenti	
Stato di conservazione: Medio	
Valore: V	
Edificio a corpo semplice "torre di attacco del granulato" (h. = 20 ml) in c.a. e laterizio con aperture grigliate e copertura a capanna a struttura lignea

Edif. N°: 10a	F. 1 Part 1315
Datazione: No data	Uso attuale: Inutilizzato
N° piani: No data	N° Unità Funz: No data
Alterazioni Tipologiche: Assenti	
Alterazioni Architettoniche Esterne: Assenti	
Alterazioni Architettoniche Interne: Assenti	
Stato di conservazione: Medio	
Valore: V	
Ciminiera in laterizio

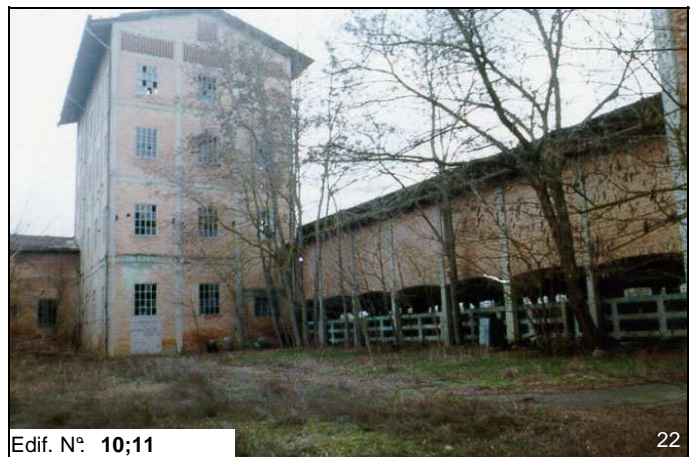
Edif. N° 10;11

Edif. N°: 11	F. 1 Part 1315
Datazione: No data	Uso attuale: Inutilizzato
N° piani: No data	N° Unità Funz: No data
Alterazioni Tipologiche: Assenti	
Alterazioni Architettoniche Esterne: Assenti	
Alterazioni Architettoniche Interne: Assenti	
Stato di conservazione: Medio	
Valore: SV	
2 capannoni giustapposti con struttura in c.a. e tamponamenti in lat. copertura a capanna a struttura lignea e lucernario centrale, per vasche di cristallizzazione impianto solfato di rame

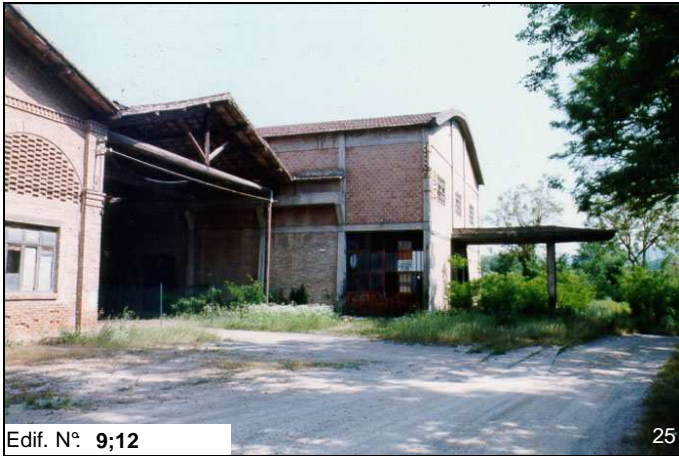
Edif. N° 9;12

Edif. N°: 12	F. 1 Part 1315
Datazione: No data	Uso attuale: Inutilizzato
N° piani: No data	N° Unità Funz: No data
Alterazioni Tipologiche: Assenti	
Alterazioni Architettoniche Esterne: Assenti	
Alterazioni Architettoniche Interne: Assenti	
Stato di conservazione: Medio	
Valore: CCA	
Capannone industriale in c.a. e laterizio con copertura a volta

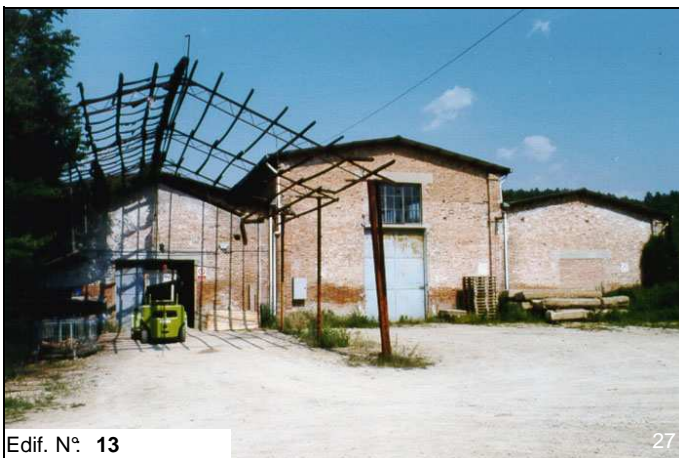
Edif. N° 13

Edif. N°: 13	F. 1 Part 1315
Datazione: No data	Uso attuale: Inutilizzato
N° piani: No data	N° Unità Funz: No data
Alterazioni Tipologiche: Assenti	
Alterazioni Architettoniche Esterne: Assenti	
Alterazioni Architettoniche Interne: Assenti	
Stato di conservazione: Medio	
Valore: CCA	
Capannoni industriali in laterizio con copertura a capanna giustapposti

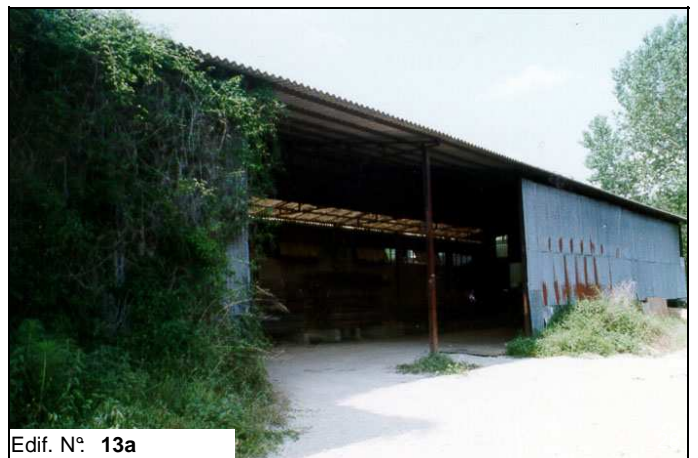
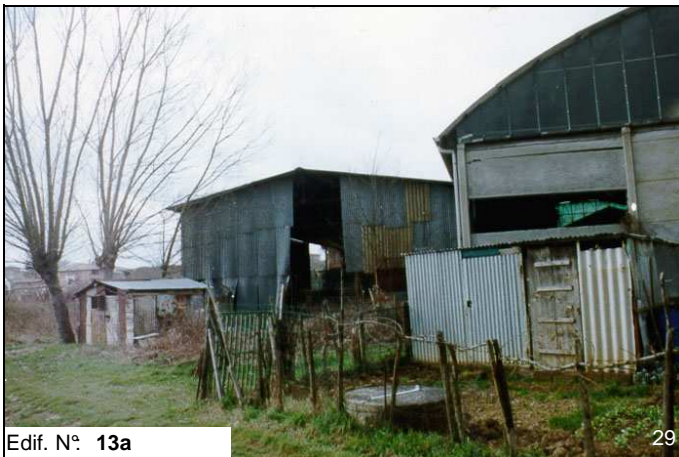
Edif. N° 13a

Edif. N°: 13a	F. 1 Part 1315
Datazione: No data	Uso attuale: Inutilizzato
N° piani: No data	N° Unità Funz: No data
Alterazioni Tipologiche: Assenti	
Alterazioni Architettoniche Esterne: Assenti	
Alterazioni Architettoniche Interne: Assenti	
Stato di conservazione: Medio	
Valore: N	
Capannone industriale giustapposto con struttura metallica e copertura a volta e con ampliamento in ferro e lamiera

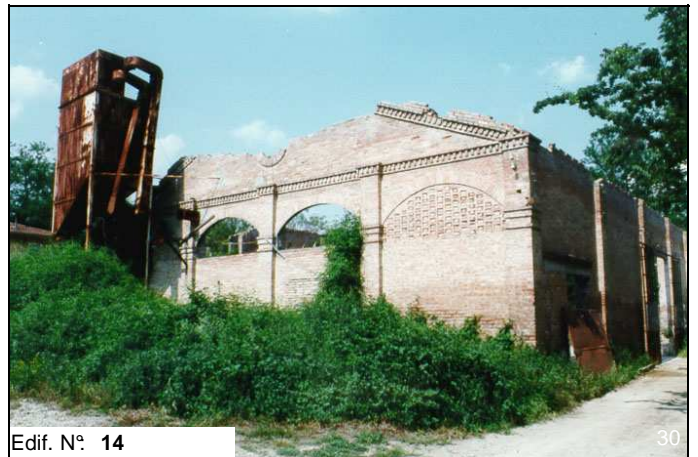
Edif. N° 14

Edif. N°: 14	F. 1 Part 1315
Datazione: No data	Uso attuale: Inutilizzato
N° piani: No data	N° Unità Funz: No data
Alterazioni Tipologiche: Assenti	
Alterazioni Architettoniche Esterne: Assenti	
Alterazioni Architettoniche Interne: Assenti	
Stato di conservazione: Medio	
Valore: N	
Rudere di capannone in laterizio con decorazioni architettoniche in laterizio e aperture grigliate

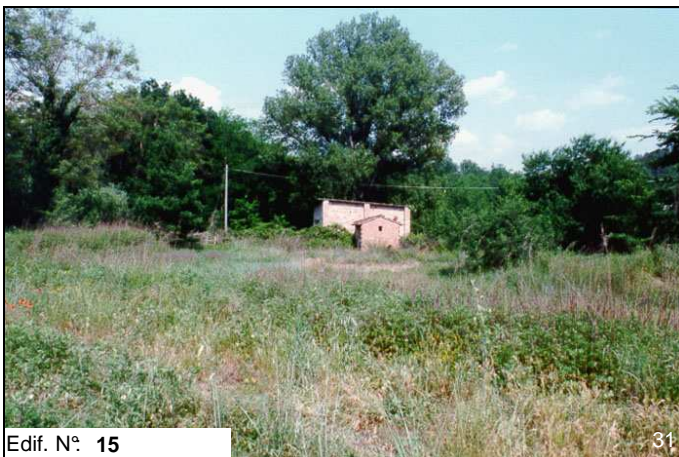
Edif. N° 15

Edif. N°: 15	F. 1 Part 1315
Datazione: No data	Uso attuale: Inutilizzato
N° piani: No data	N° Unità Funz: No data
Alterazioni Tipologiche: Assenti	
Alterazioni Architettoniche Esterne: Assenti	
Alterazioni Architettoniche Interne: Assenti	
Stato di conservazione: Medio	
Valore: CCA	
2 annessi in muratura

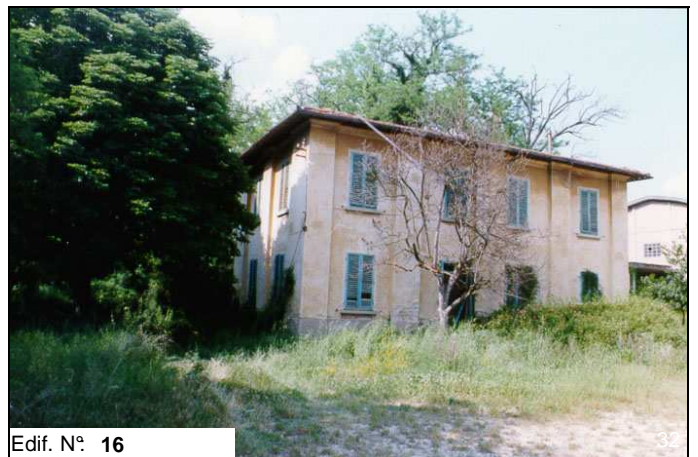
Edif. N° 16

Edif. N°: 16	F. 1 Part 45
Datazione: No data	Uso attuale: Inutilizzato
N° piani: No data	N° Unità Funz: No data
Alterazioni Tipologiche: Assenti	
Alterazioni Architettoniche Esterne: Assenti	
Alterazioni Architettoniche Interne: Assenti	
Stato di conservazione: Medio	
Valore: V	
Ex civile abitazione a 2 piani (abitazione del direttore della fabbrica)

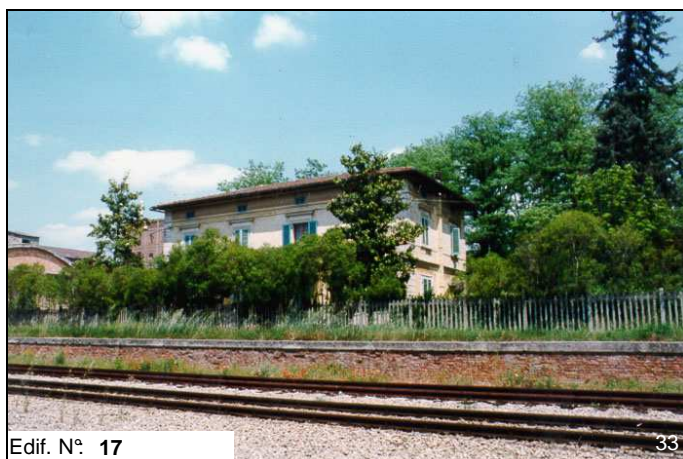
Edif. N° 17

Edif. N°: 17	F. 1 Part 44
Datazione: No data	Uso attuale: Inutilizzato
N° piani: No data	N° Unità Funz: No data
Alterazioni Tipologiche: Assenti	
Alterazioni Architettoniche Esterne: Assenti	
Alterazioni Architettoniche Interne: Assenti	
Stato di conservazione: Medio	
Valore: V	
Ex civile abitazione a 2 piani (abitazione degli impiegati)

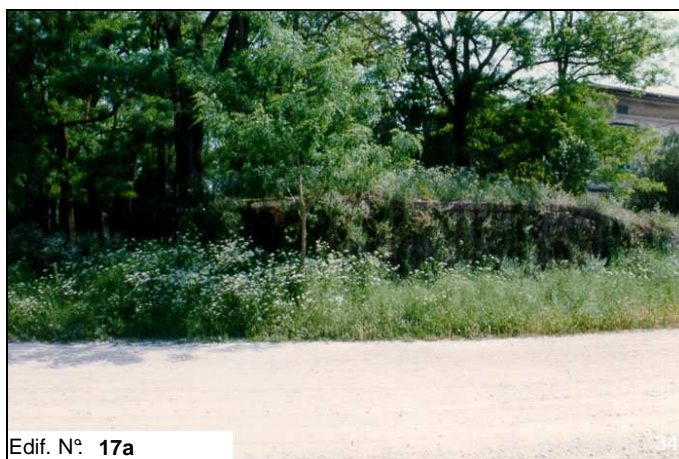
Edif. N° 17a

Edif. N°: 17a	F. 1 Part 1315
Datazione: No data	Uso attuale: Inutilizzato
N° piani: No data	N° Unità Funz: No data
Alterazioni Tipologiche: Assenti	
Alterazioni Architettoniche Esterne: Assenti	
Alterazioni Architettoniche Interne: Assenti	
Stato di conservazione: Medio	
Valore: SV	
Terrapieno alberato con muro a retta in pietra

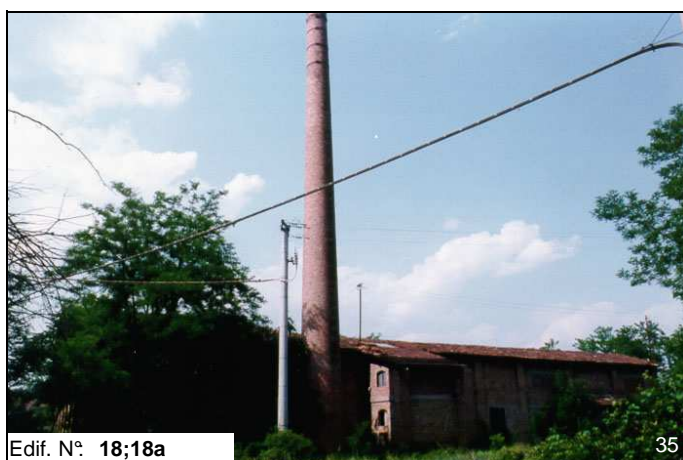
Edif. N° 18;18a

Edif. N°: 18	F. 1 Part 1315
Datazione: No data	Uso attuale: Inutilizzato
N° piani: No data	N° Unità Funz: No data
Alterazioni Tipologiche: Assenti	
Alterazioni Architettoniche Esterne: Assenti	
Alterazioni Architettoniche Interne: Assenti	
Stato di conservazione: Medio	
Valore: SV	
EX "Salpa": edificio a corpi giustapposti in laterizio con copertura a capanna

Edif. N°: 18a	F. 1 Part 1315
Datazione: No data	Uso attuale: Inutilizzato
N° piani: No data	N° Unità Funz: No data
Alterazioni Tipologiche: Assenti	
Alterazioni Architettoniche Esterne: Assenti	
Alterazioni Architettoniche Interne: Assenti	
Stato di conservazione: Medio	
Valore: V	
Ciminiera in laterizio

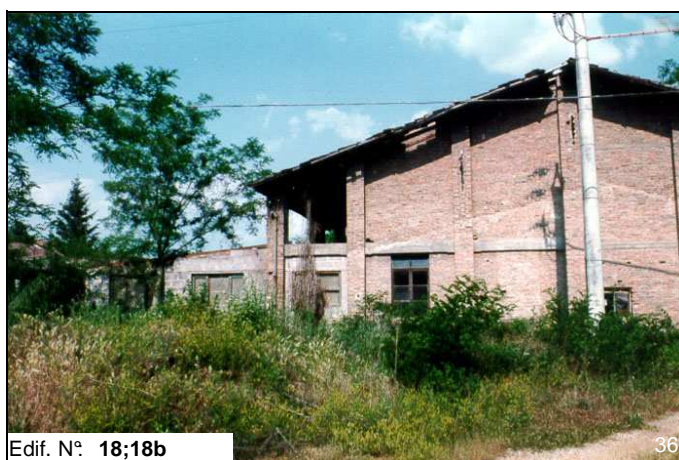
Edif. N° 18;18b

Edif. N°: 18b	F. 1 Part 1315
Datazione: No data	Uso attuale: Inutilizzato
N° piani: No data	N° Unità Funz: No data
Alterazioni Tipologiche: Assenti	
Alterazioni Architettoniche Esterne: Assenti	
Alterazioni Architettoniche Interne: Assenti	
Stato di conservazione: Medio	
Valore: N	
Ampliamento in blocchi di cemento in gran parte crollato

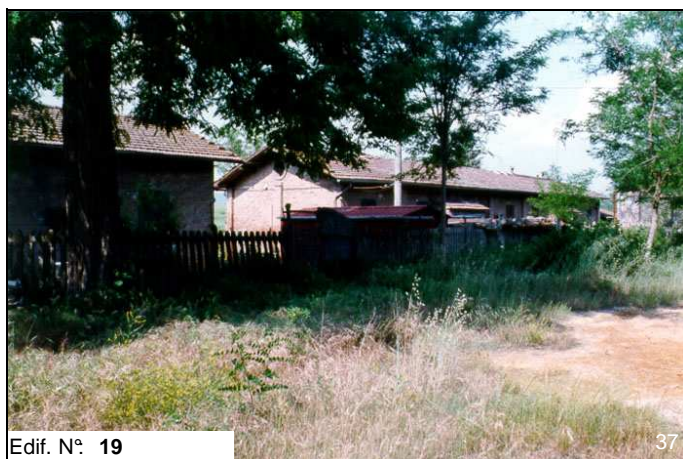
Edif. N° 19

Edif. N°: 19	F. 1 Part 1315
Datazione: No data	Uso attuale: Inutilizzato
N° piani: No data	N° Unità Funz: No data
Alterazioni Tipologiche: Assenti	
Alterazioni Architettoniche Esterne: Assenti	
Alterazioni Architettoniche Interne: Assenti	
Stato di conservazione: Medio	
Valore: N	
Baracche in lamiera

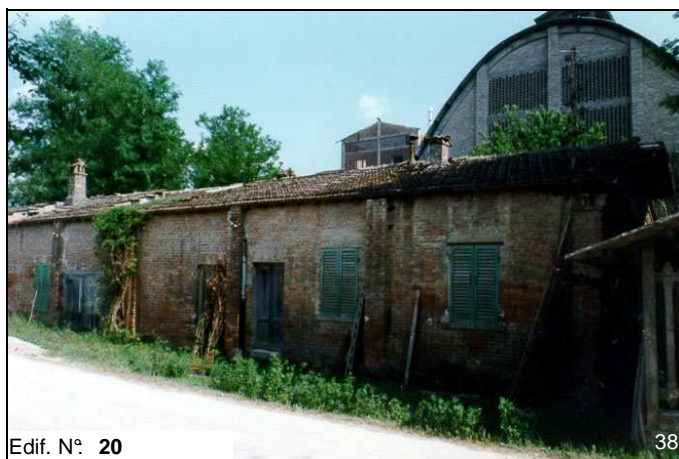
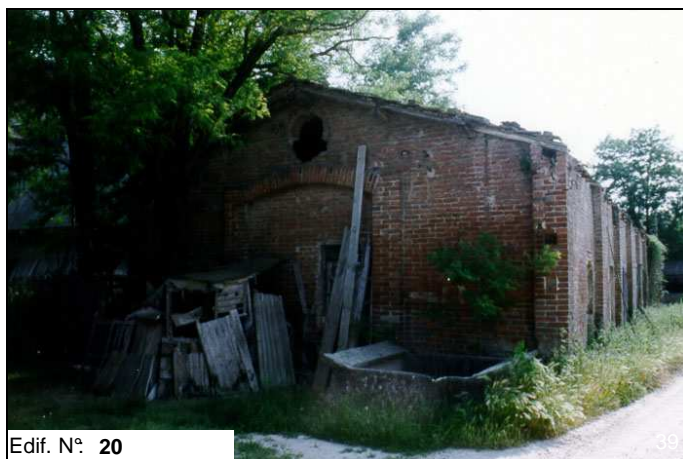
Edif. N° 20

Edif. N°: 20	F. 1 Part 1315
Datazione: No data	Uso attuale: Inutilizzato
N° piani: No data	N° Unità Funz: No data
Alterazioni Tipologiche: Assenti	
Alterazioni Architettoniche Esterne: Assenti	
Alterazioni Architettoniche Interne: Assenti	
Stato di conservazione: Cattivo	
Valore: V	
Ex abitazioni operaie (4 u.f.): edificio a 1 piano, corpo semplice in laterizio con copertura a capanna

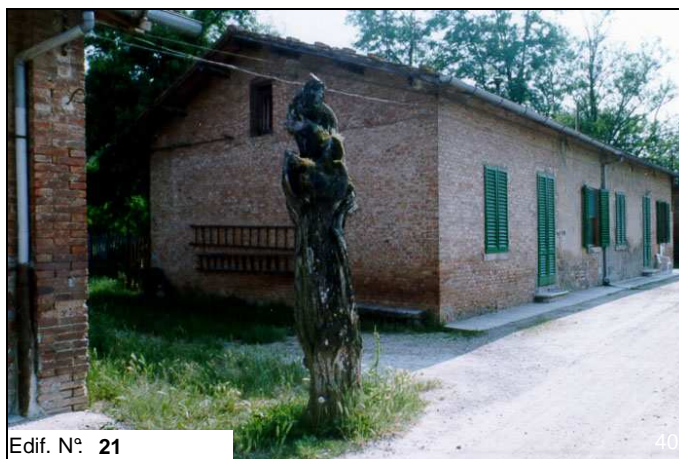
Edif. N° 21

Edif. N°: 21	F. 1 Part 40
Datazione: No data	Uso attuale: Trasformato
N° piani: No data	N° Unità Funz: No data
Alterazioni Tipologiche: Assenti	
Alterazioni Architettoniche Esterne: Assenti	
Alterazioni Architettoniche Interne: Assenti	
Stato di conservazione: Medio	
Valore: V	
Civile abitazione (ex abitazioni operaie) 2 u.f.

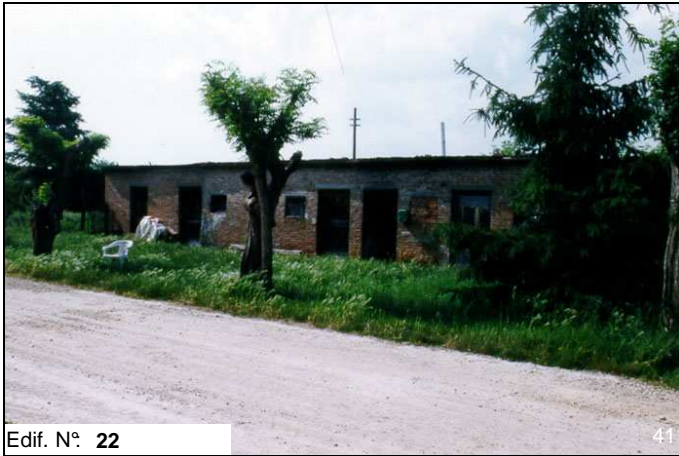
Edif. N° 22

Edif. N°: 22	F. 1 Part 1284
Datazione: No data	Uso attuale: Inutilizzato
N° piani: No data	N° Unità Funz: No data
Alterazioni Tipologiche: Assenti	
Alterazioni Architettoniche Esterne: Assenti	
Alterazioni Architettoniche Interne: Assenti	
Stato di conservazione: Medio	
Valore: CCA	
Annessi in muratura

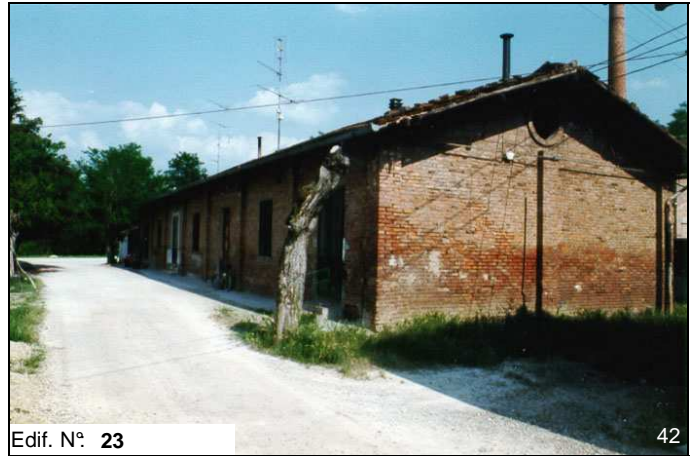
Edif. N° 23

Edif. N°: 23	F. 1 Part 41
Datazione: No data	Uso attuale: Trasformato
N° piani: No data	N° Unità Funz: No data
Alterazioni Tipologiche: Assenti	
Alterazioni Architettoniche Esterne: Assenti	
Alterazioni Architettoniche Interne: Assenti	
Stato di conservazione: Medio	
Valore: V	
Civile abitazione (ex abitazioni operaie) 4 u.f.

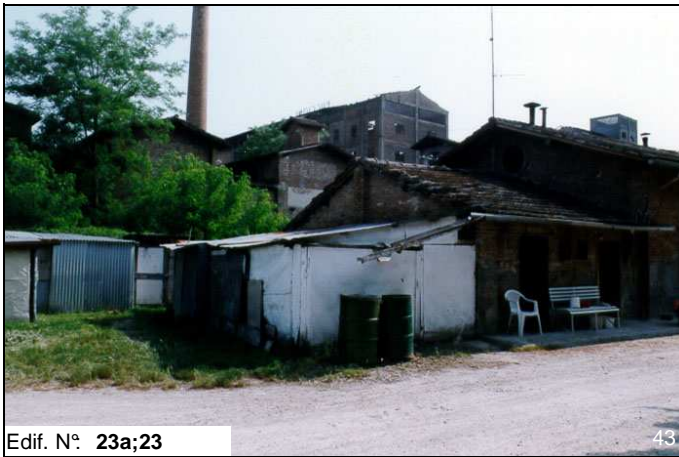
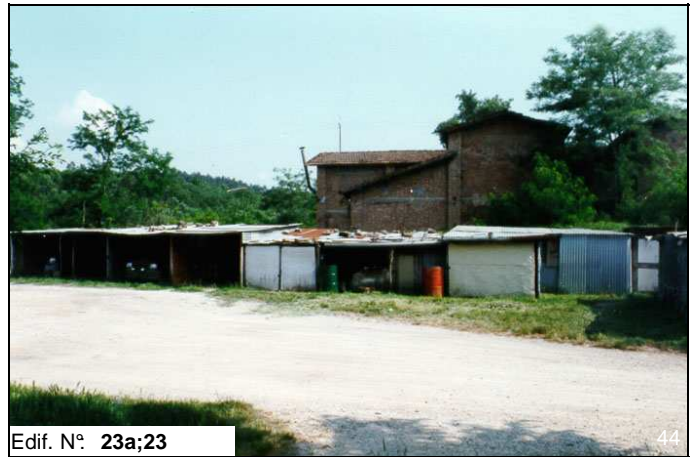
Edif. N° 23a;23

Edif. N°: 23a	F. 1 Part 1287
Datazione: No data	Uso attuale: Inutilizzato
N° piani: No data	N° Unità Funz: No data
Alterazioni Tipologiche: Assenti	
Alterazioni Architettoniche Esterne: Assenti	
Alterazioni Architettoniche Interne: Assenti	
Stato di conservazione: Medio	
Valore: N	
Baracche precarie in materiali vari

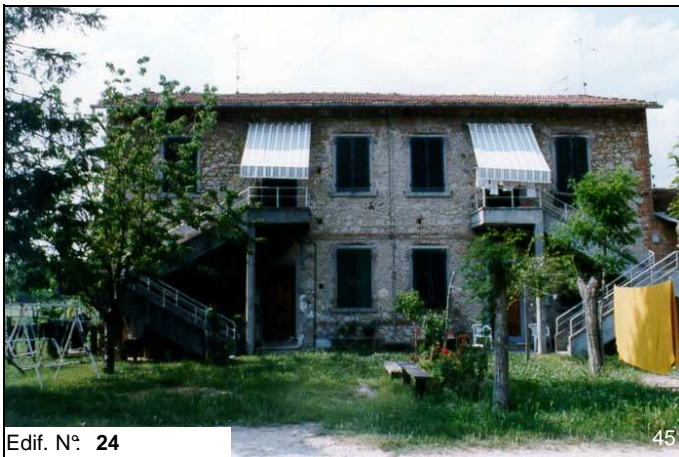
Edif. N° 24

Edif. N°: 24	F. 1 Part 1286
Datazione: No data	Uso attuale: Trasformato
N° piani: No data	N° Unità Funz: No data
Alterazioni Tipologiche: Assenti	
Alterazioni Architettoniche Esterne: Assenti	
Alterazioni Architettoniche Interne: Assenti	
Stato di conservazione: Medio	
Valore: SV	
Edificio a 2 piani per civile abitazione, con scale esterne di accesso agli appartamenti al 1° piano (ex abitazioni operaie) 4 u.f.

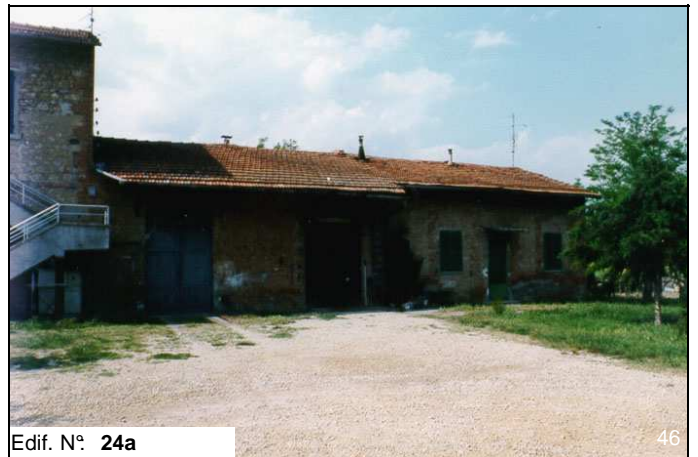
Edif. N° 24a

Edif. N°: 24a	F. 1 Part 1286
Datazione: No data	Uso attuale: Trasformato
N° piani: No data	N° Unità Funz: No data
Alterazioni Tipologiche: Assenti	
Alterazioni Architettoniche Esterne: Assenti	
Alterazioni Architettoniche Interne: Assenti	
Stato di conservazione: Medio	
Valore: SV	
Edificio per civile abitazione a un piano con annessi (ex abitazione operaia)

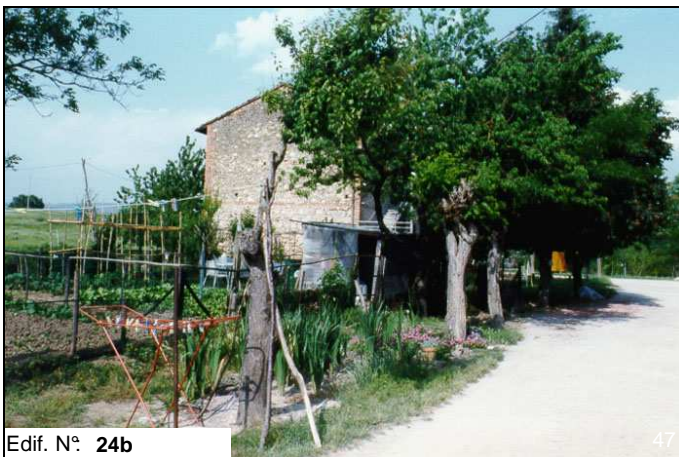
Edif. N° 24b

Edif. N°: 24b	F. 1 Part 1283
Datazione: No data	Uso attuale: Inutilizzato
N° piani: No data	N° Unità Funz: No data
Alterazioni Tipologiche: Assenti	
Alterazioni Architettoniche Esterne: Assenti	
Alterazioni Architettoniche Interne: Assenti	
Stato di conservazione: Medio	
Valore: N	
Baracca precaria in materiali vari
