COMUNE DI MONTERIGGIONI: ANALISI DEL PATRIMONIO EDILIZIO ESISTENTE

ELENCO DEGLI EDIFICI DI PARTICOLARE VALORE ARCHITETTONICO ED AMBIENTALE

Toponimo: **Molino Bianco**Isolato: **4**Oggetto: **Molino e annessi**Scheda: **27E**

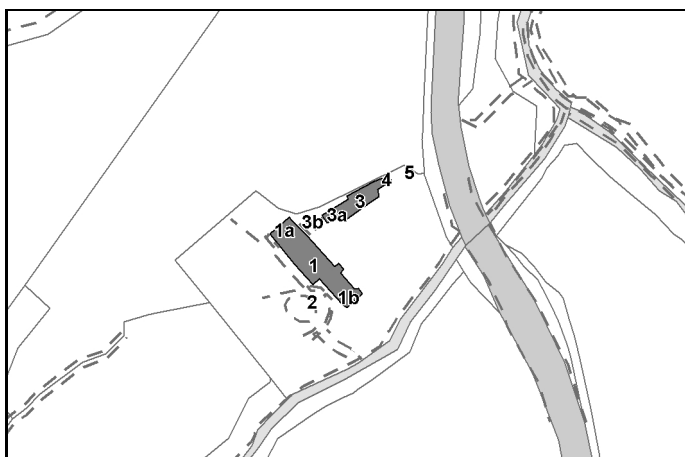
Edif. N°: **1** F. 5 Part 35
 Datazione: **Presente al 1825** Uso attuale: **Trasformato**
 N°piani: **No data** N°Unità Funz: **No data**
 Alterazioni Tipologiche: **Restauro senza alterazioni**
 Alterazioni Architettoniche Esterne: **Assenti**
 Alterazioni Architettoniche Interne: **Leggere**
 Stato di conservazione: **Buono**
 Valore: **RV**

Edificio in pietra a sviluppo diacronico su tre piani, intonacato, conserva al suo interno parti di impianto dell'antico mulino

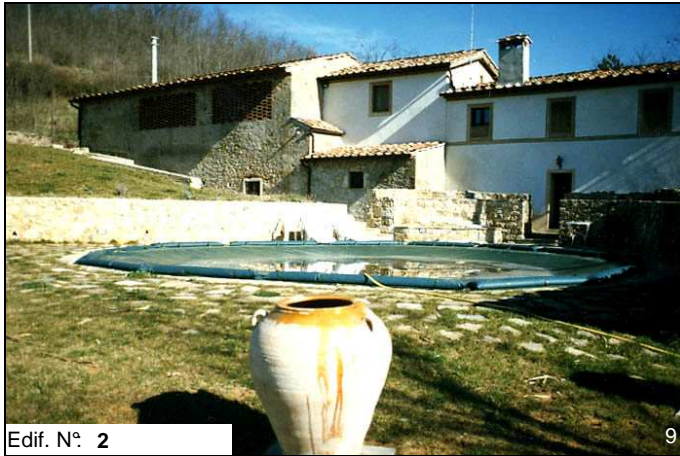
Edif. N° 2

Edif. N°: **2** F. 5 Part 35
 Datazione: **Presente al 1825** Uso attuale: **Trasformato**
 N°piani: **No data** N°Unità Funz: **No data**
 Alterazioni Tipologiche: **No data**
 Alterazioni Architettoniche Esterne: **Assenti**
 Alterazioni Architettoniche Interne: **No data**
 Stato di conservazione: **No data**
 Valore: **V**

Parti murarie del bottaccio in pietra, dove ora ha sede la piscina

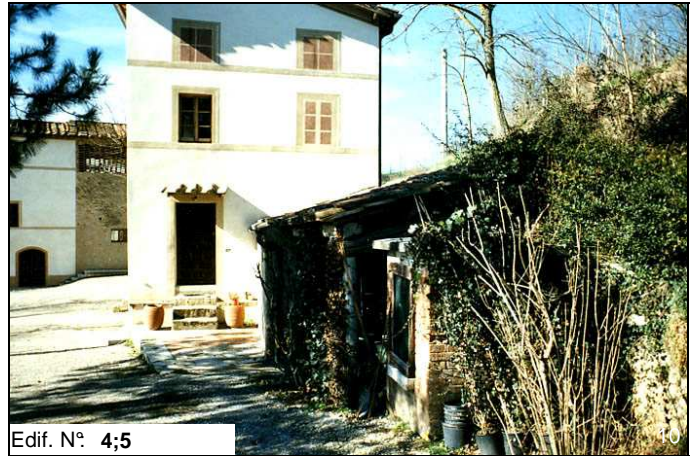
Edif. N° 4;5

Edif. N°: **4** F. 5 Part 35
Datazione: **Presente al 1825** Uso attuale: **No data**
N° piani: **No data** N° Unità Funz: **No data**
Alterazioni Tipologiche: **No data**
Alterazioni Architettoniche Esterne: **Assenti**
Alterazioni Architettoniche Interne: **No data**
Stato di conservazione: **No data**
Valore: **CCA**
Tettoia con struttura portante in legno e copertura a coppi, uso rimessa

Edif. N°: **5** F. 5 Part 35
Datazione: **Presente al 1825** Uso attuale: **No data**
N° piani: **No data** N° Unità Funz: **No data**
Alterazioni Tipologiche: **No data**
Alterazioni Architettoniche Esterne: **Assenti**
Alterazioni Architettoniche Interne: **No data**
Stato di conservazione: **No data**
Valore: **SV**
Pozzo in laterizio
