COMUNE DI MONTERIGGIONI: ANALISI DEL PATRIMONIO EDILIZIO ESISTENTE

ELENCO DEGLI EDIFICI DI PARTICOLARE VALORE ARCHITETTONICO ED AMBIENTALE

Toponimo: **I Rigoni**

Oggetto: **Villa**

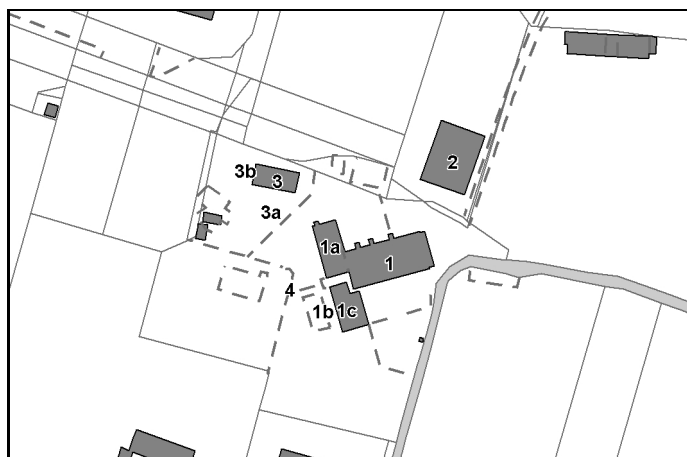
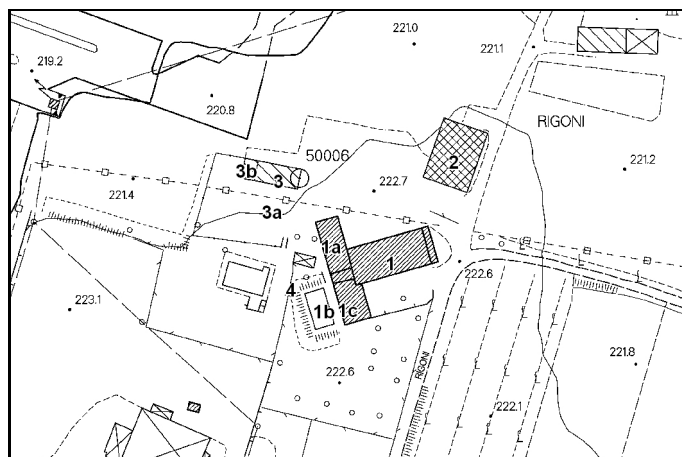
Edif. N°: **1** F. 4 Part 151
 Datazione: **Presente al 1825** Uso attuale: **Trasformato**
 N°piani: **No data** N°Unità Funz: **No data**
 Alterazioni Tipologiche: **Frazionamento in più alloggi**
 Alterazioni Architettoniche Esterne: **No data**
 Alterazioni Architettoniche Interne: **No data**
 Stato di conservazione: **Buono**
 Valore: **RV**

Edificio rurale adattato a villa fine '800, 2 piani, muratura a finitura rasapietra con ricorsi e marcapiano in mattoni e tratti di muro a scarpa sul fronte N. Ingresso a arco con imposta a rilievo sormontato da trifora con mostre in pietra

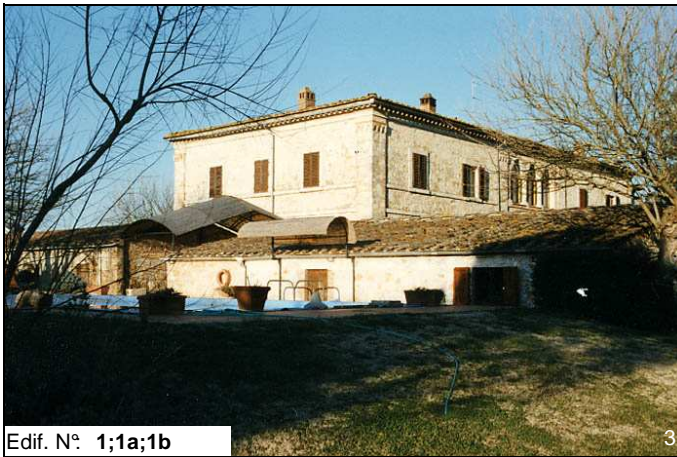
Edif. N° 1;1a;1b

Annesso rustico a sviluppo unitario a 1 p, in parte in aderenza al n°1, muratura mista con finitura rasapietra e ingresso a arco in mattoni sul fronte E.

Annesso al piano 1, in muratura intonacata, volume allungato in aderenza in parte al n°1

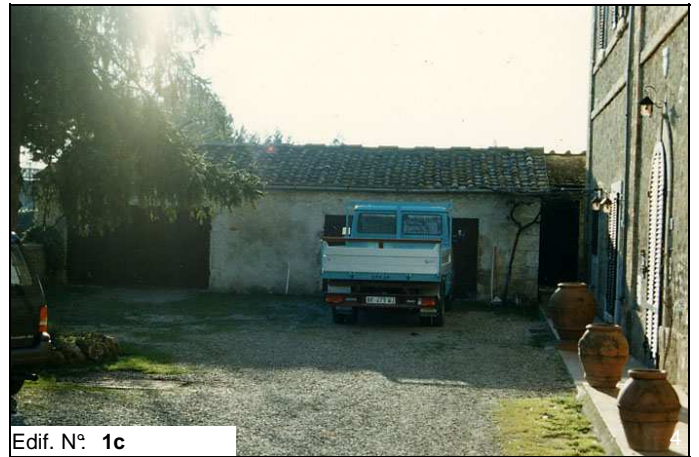
Edif. N° 1c

Ex annesso rustico a 1 p, in muratura intonacata, parzialmente utilizzato a garage

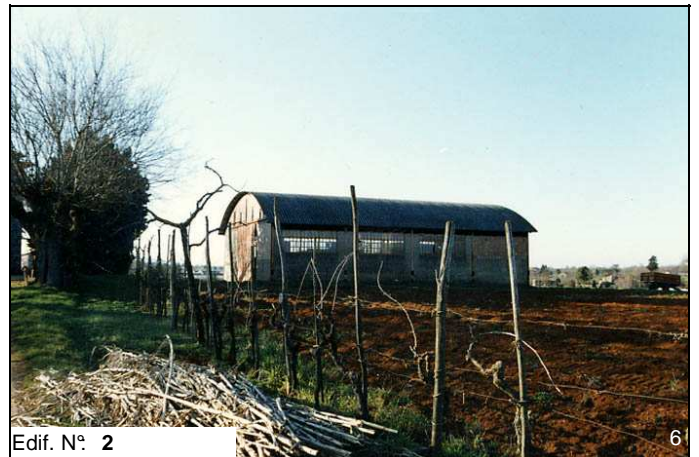
Edif. N° 2

Annesso rustico in capannone prefabbricato

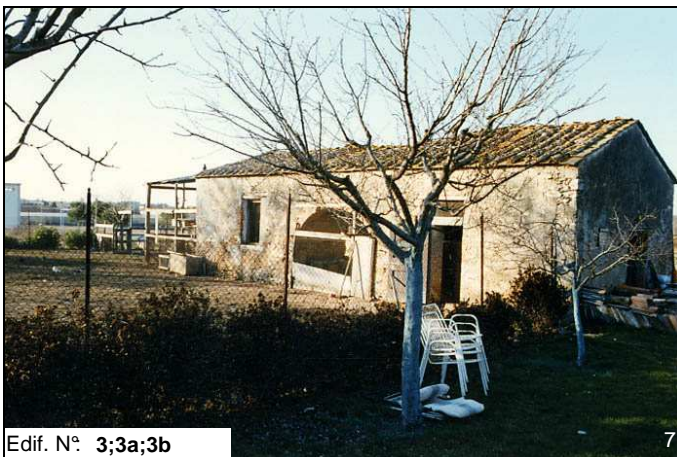
Edif. N° 3;3a;3b

Rustico, in muratura di pietrame, volume allungato, copertura a capanna, con ingresso voltato a botte centrale sul fronte sud.

Edif. N°: 3a	F. 4 Part 151
Datazione: No data	Uso attuale: No data
N° piani: No data	N° Unità Funz: No data
Alterazioni Tipologiche: No data	
Alterazioni Architettoniche Esterne: No data	
Alterazioni Architettoniche Interne: No data	
Stato di conservazione: Medio	
Valore: V	
Aia lastricata in cotto

Edif. N°: 3b	F. 4 Part 151
Datazione: No data	Uso attuale: No data
N° piani: No data	N° Unità Funz: No data
Alterazioni Tipologiche: No data	
Alterazioni Architettoniche Esterne: No data	
Alterazioni Architettoniche Interne: No data	
Stato di conservazione: No data	
Valore: N	
Tettoia in legno
