**COMUNE DI MONTERIGGIONI: ANALISI DEL PATRIMONIO EDILIZIO ESISTENTE**

ELENCO DEGLI EDIFICI DI PARTICOLARE VALORE ARCHITETTONICO ED AMBIENTALE

Toponimo: **Il Casone**Isolato: **5**Oggetto: **Villa Fattoria**Scheda: **28E**

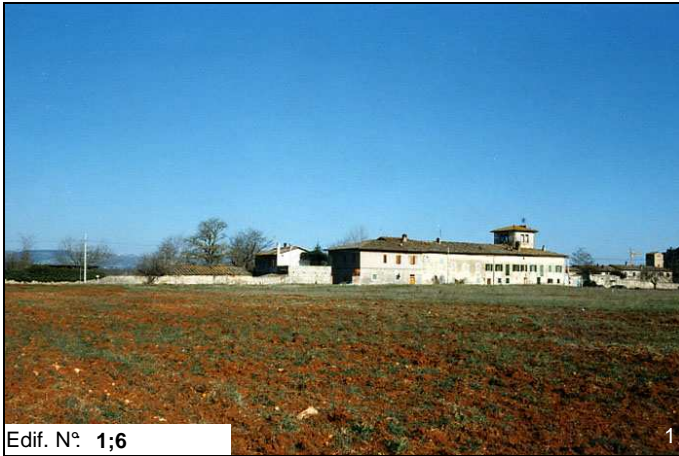
Edif. N° 1;6

Edif. N°: **1** F. 4 Part 35  
 Datazione: **Presente al 1825** Uso attuale: **Inutilizzato**  
 N°piani: **No data** N°Unità Funz: **No data**  
 Alterazioni Tipologiche: **No data**  
 Alterazioni Architettoniche Esterne: **Assenti**  
 Alterazioni Architettoniche Interne: **No data**  
 Stato di conservazione: **No data**  
 Valore: **RV**  
**Cappella, in muratura di pietrame intonacata, ingresso con mostra in laterizio sormontato da sopraluce; accesso diretto alla strada; copertura a capanna**

Edif. N°: **6** F. 4 Part 256  
 Datazione: **No data** Uso attuale: **Trasformato**  
 N°piani: **No data** N°Unità Funz: **No data**  
 Alterazioni Tipologiche: **Ristrutturazione distributiva**  
 Alterazioni Architettoniche Esterne: **Totali**  
 Alterazioni Architettoniche Interne: **No data**  
 Stato di conservazione: **Medio**  
 Valore: **SV**  
**Annesso di fattoria trasformato in civile abitazione a 2p, volume parallelepipedo con tetto a capanna, in muratura mista parzialmente intonacata**

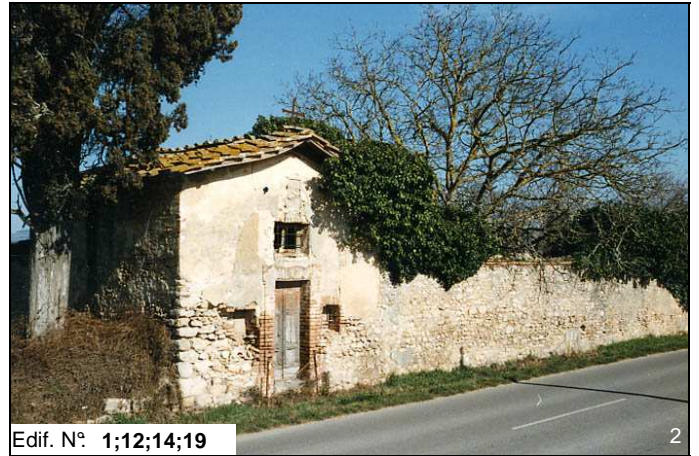
Edif. N° 1;12;14;19

Edif. N°: <b>12</b>	F. 4 Part 38
Datazione: <b>Presente al 1825</b>	Uso attuale: <b>Trasformato</b>
N° piani: <b>No data</b>	N° Unità Funz: <b>No data</b>
Alterazioni Tipologiche: <b>Frazionamento in più alloggi</b>	
Alterazioni Architettoniche Esterne: <b>No data</b>	
Alterazioni Architettoniche Interne: <b>No data</b>	
Stato di conservazione: <b>Medio</b>	
Valore: <b>SV</b>	
<b>Ex abitazione di addetti all'agricoltura, con ex depositi di fattoria in aderenza a O, ristrutturata a civile abitazione permanente, 2 unità</b>

Edif. N°: **14** F. 4 Part **38**  
 Datazione: **Presente al 1825** Uso attuale: **Trasformato**  
 N°piani: **No data** N°Unità Funz: **No data**  
 Alterazioni Tipologiche: **No data**  
 Alterazioni Architettoniche Esterne: **Leggere**  
 Alterazioni Architettoniche Interne: **No data**  
 Stato di conservazione: **No data**  
 Valore: **RV**

**Villa Il Casone, a 3 piani, sviluppo unitario, volume a corpo doppio allungato secondo asse NO-SE; muratura mista intonacata. Corpo monocellulare a 4 p.inglobato a SE Attualmente residenza del proprietario, inutilizzato in parte**

Edif. N°: **19** F. 4 Part **41**  
 Datazione: **Presente al 1825** Uso attuale: **Trasformato**  
 N°piani: **No data** N°Unità Funz: **No data**  
 Alterazioni Tipologiche: **No data**  
 Alterazioni Architettoniche Esterne: **Leggere**  
 Alterazioni Architettoniche Interne: **No data**  
 Stato di conservazione: **Medio**  
 Valore: **RV**  
**Abitazione di pigionali,sviluppo diacronico complesso 3 volumi a corpo semplice a 2p, in aderenza lungo asse NO-SE con corpo monocellulare a 3p in angoloSE. Muratura pietrame intonacato, accessi abitazioni 1°p da scale interne**

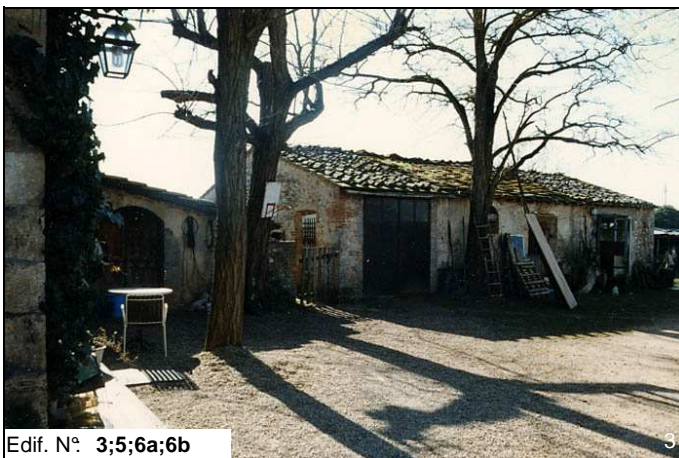
Edif. N° 3;5;6a;6b

Edif. N°: **3** F. 4 Part 36  
 Datazione: **No data** Uso attuale: **No data**  
 N°piani: **No data** N°Unità Funz: **No data**  
 Alterazioni Tipologiche: **No data**  
 Alterazioni Architettoniche Esterne: **No data**  
 Alterazioni Architettoniche Interne: **No data**  
 Stato di conservazione: **No data**  
 Valore: **N**  
**Baracca in legno**

Edif. N°: **5** F. 4 Part 36  
 Datazione: **No data** Uso attuale: **No data**  
 N°piani: **No data** N°Unità Funz: **No data**  
 Alterazioni Tipologiche: **No data**  
 Alterazioni Architettoniche Esterne: **No data**  
 Alterazioni Architettoniche Interne: **No data**  
 Stato di conservazione: **No data**  
 Valore: **N**  
**Tettoia in legno e lamiera**

Edif. N°: <b>6a</b>	F. 4 Part 273
Datazione: <b>No data</b>	Uso attuale: <b>Originario</b>
N° piani: <b>No data</b>	N° Unità Funz: <b>No data</b>
Alterazioni Tipologiche: <b>No data</b>	
Alterazioni Architettoniche Esterne: <b>No data</b>	
Alterazioni Architettoniche Interne: <b>No data</b>	
Stato di conservazione: <b>Medio</b>	
Valore: <b>SV</b>	
<b>Cantina ad 1p, in aderenza a O, in muratura di pietrame intonacata con ingresso ad arco ribassato</b>

Edif. N°: <b>6b</b>	F. 4 Part 269
Datazione: <b>No data</b>	Uso attuale: <b>Trasformato</b>
N° piani: <b>No data</b>	N° Unità Funz: <b>No data</b>
Alterazioni Tipologiche: <b>No data</b>	
Alterazioni Architettoniche Esterne: <b>Leggere</b>	
Alterazioni Architettoniche Interne: <b>No data</b>	
Stato di conservazione: <b>Cattivo</b>	
Valore: <b>SV</b>	
<b>Annesso rustico 1p, volume allungato, in muratura di pietrame intonacata, copertura a capanna</b>

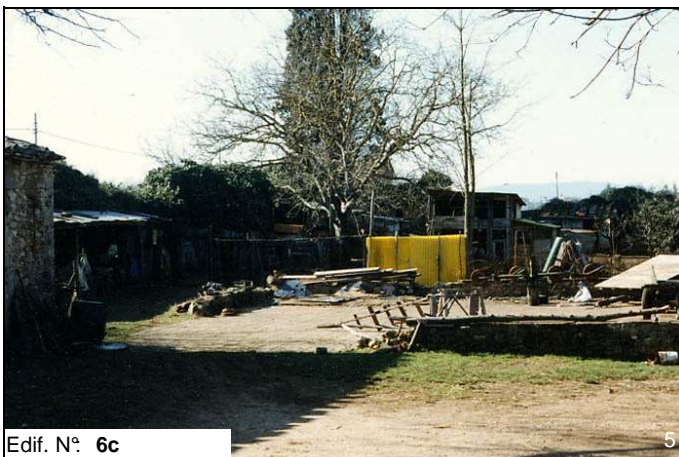
Edif. N° 6c

Edif. N°: <b>6c</b>	F. 4 Part 36
Datazione: <b>No data</b>	Uso attuale: <b>Inutilizzato</b>
N° piani: <b>No data</b>	N° Unità Funz: <b>No data</b>
Alterazioni Tipologiche: <b>No data</b>	
Alterazioni Architettoniche Esterne: <b>Assenti</b>	
Alterazioni Architettoniche Interne: <b>No data</b>	
Stato di conservazione: <b>Medio</b>	
Valore: <b>SV</b>	
<b>Aia lastricata in cotto</b>

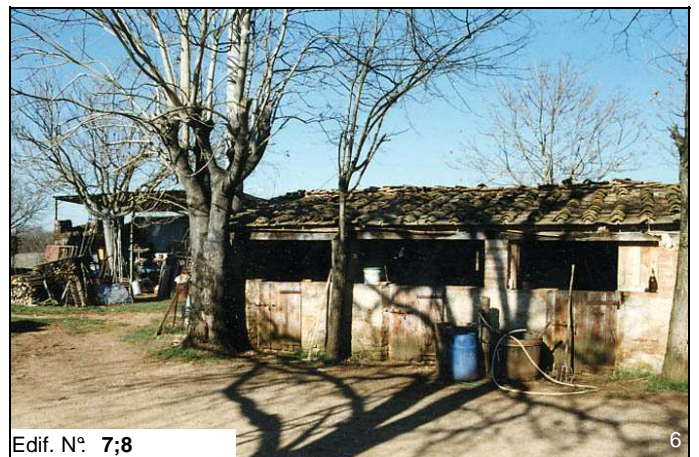
Edif. N° 7;8

Edif. N°: <b>7</b>	F. 4 Part 36
Datazione: <b>No data</b>	Uso attuale: <b>No data</b>
N° piani: <b>No data</b>	N° Unità Funz: <b>No data</b>
Alterazioni Tipologiche: <b>No data</b>	
Alterazioni Architettoniche Esterne: <b>No data</b>	
Alterazioni Architettoniche Interne: <b>No data</b>	
Stato di conservazione: <b>No data</b>	
Valore: <b>N</b>	
<b>Annesso in muratura con tettoia in struttura metallica antistante</b>

Edif. N°: <b>8</b>	F. 4 Part 270
Datazione: <b>No data</b>	Uso attuale: <b>Inutilizzato</b>
N° piani: <b>No data</b>	N° Unità Funz: <b>No data</b>
Alterazioni Tipologiche: <b>No data</b>	
Alterazioni Architettoniche Esterne: <b>No data</b>	
Alterazioni Architettoniche Interne: <b>No data</b>	
Stato di conservazione: <b>Medio</b>	
Valore: <b>SV</b>	
<b>Porcilaia in mattoni, a tre aperture architravate, copertura a capanna</b>

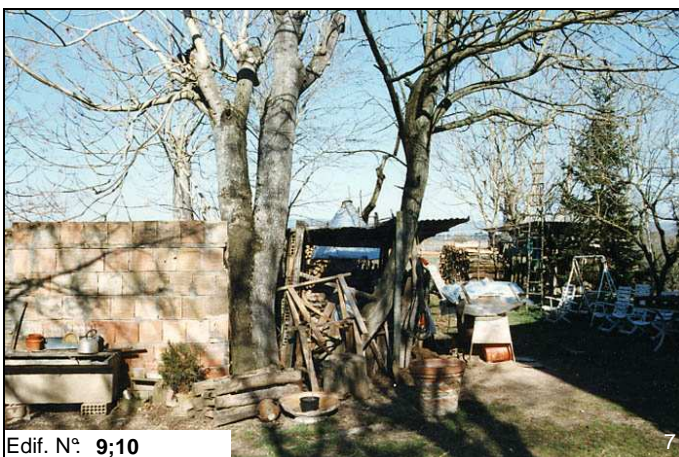
Edif. N° 9;10

Edif. N°: <b>10</b>	F. 4 Part 144
Datazione: <b>No data</b>	Uso attuale: <b>No data</b>
N° piani: <b>No data</b>	N° Unità Funz: <b>No data</b>
Alterazioni Tipologiche: <b>No data</b>	
Alterazioni Architettoniche Esterne: <b>No data</b>	
Alterazioni Architettoniche Interne: <b>No data</b>	
Stato di conservazione: <b>No data</b>	
Valore: <b>N</b>	
<b>Tettoia in struttura metallica</b>

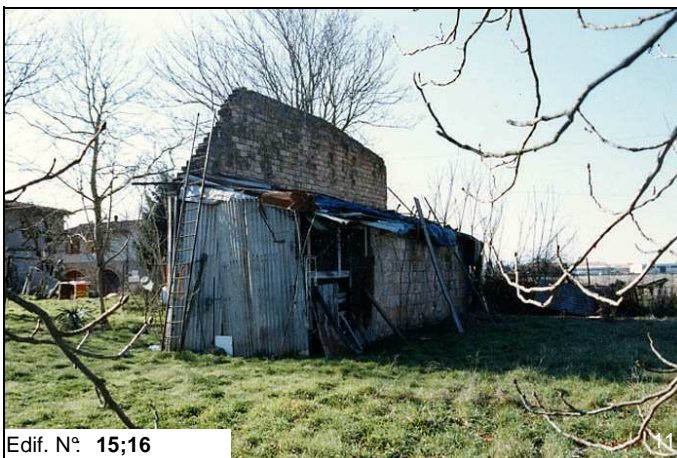
Edif. N° 15;16

Edif. N°: **15** F. 4 Part **37**  
 Datazione: **No data** Uso attuale: **No data**  
 N°piani: **No data** N°Unità Funz: **No data**  
 Alterazioni Tipologiche: **No data**  
 Alterazioni Architettoniche Esterne: **No data**  
 Alterazioni Architettoniche Interne: **No data**  
 Stato di conservazione: **No data**  
 Valore: **N**  
**Annesso in mattoni e lamiera, in aderenza a setto murario**

Edif. N°: **16** F. 4 Part **41**  
 Datazione: **No data** Uso attuale: **Inutilizzato**  
 N°piani: **No data** N°Unità Funz: **No data**  
 Alterazioni Tipologiche: **No data**  
 Alterazioni Architettoniche Esterne: **Assenti**  
 Alterazioni Architettoniche Interne: **No data**  
 Stato di conservazione: **Medio**  
 Valore: **V**  
**Annesso ad 1p, in muratura intonacat**

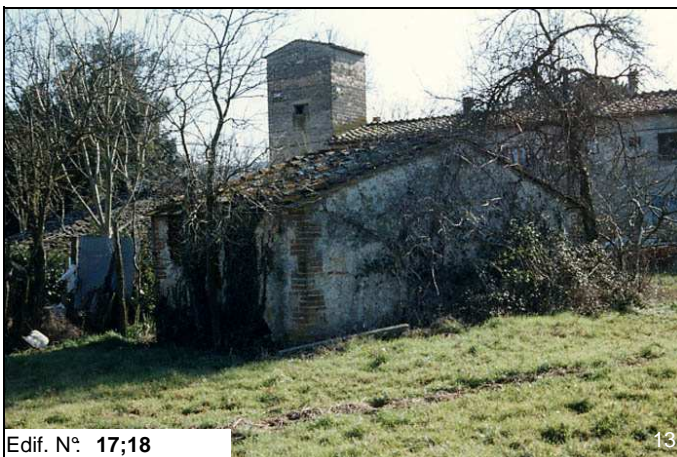
Edif. N° 17;18

Edif. N°: **17** F. 4 Part **66**  
 Datazione: **No data** Uso attuale: **No data**  
 N°piani: **No data** N°Unità Funz: **No data**  
 Alterazioni Tipologiche: **No data**  
 Alterazioni Architettoniche Esterne: **Assenti**  
 Alterazioni Architettoniche Interne: **No data**  
 Stato di conservazione: **Medio**  
 Valore: **V**  
**Annesso a 1 p, in muratura intonacata**

Edif. N°: **18** F. 4 Part **40**  
 Datazione: **No data** Uso attuale: **Inutilizzato**  
 N°piani: **No data** N°Unità Funz: **No data**  
 Alterazioni Tipologiche: **No data**  
 Alterazioni Architettoniche Esterne: **Leggere**  
 Alterazioni Architettoniche Interne: **No data**  
 Stato di conservazione: **No data**  
 Valore: **SV**  
**Annesso rustico 1p, affiancato a preesistente parata parzialmente demolita, in mattoni, copertura a falda unica**

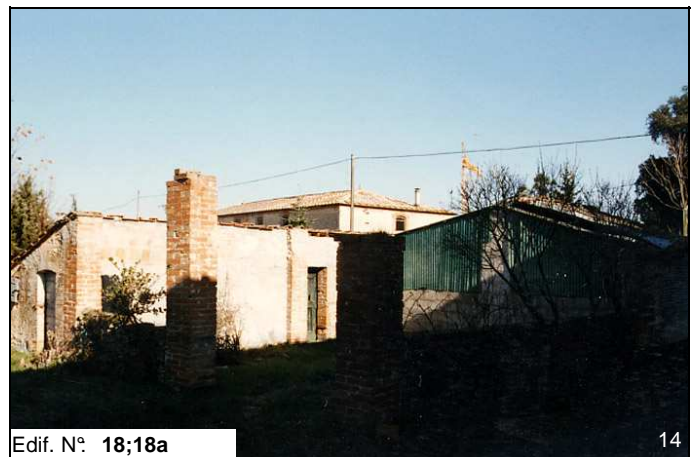
Edif. N° 18;18a

Edif. N°: **18a** F. 4 Part **40**  
 Datazione: **No data** Uso attuale: **No data**  
 N°piani: **No data** N°Unità Funz: **No data**  
 Alterazioni Tipologiche: **No data**  
 Alterazioni Architettoniche Esterne: **Leggere**  
 Alterazioni Architettoniche Interne: **No data**  
 Stato di conservazione: **No data**  
 Valore: **SV**  
**Annesso rustico 1p, in muratura con tamponatura in lamiera**

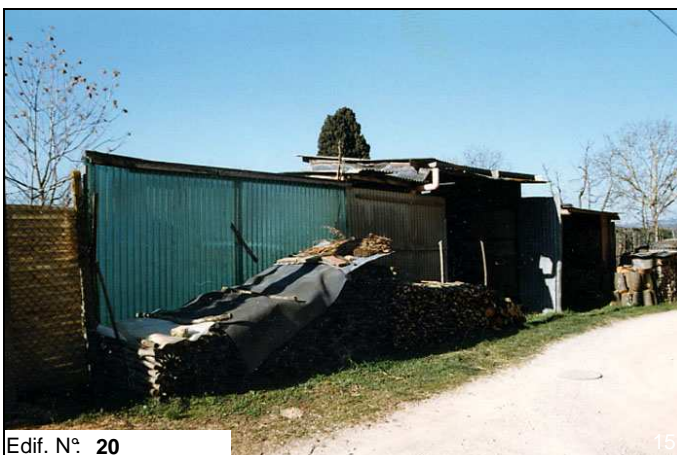
Edif. N° 20

Edif. N°: <b>20</b>	F. 4 Part 502
Datazione: <b>No data</b>	Uso attuale: <b>No data</b>
N° piani: <b>No data</b>	N° Unità Funz: <b>No data</b>
Alterazioni Tipologiche: <b>No data</b>	
Alterazioni Architettoniche Esterne: <b>No data</b>	
Alterazioni Architettoniche Interne: <b>No data</b>	
Stato di conservazione: <b>No data</b>	
Valore: <b>N</b>	
<b>Tre tettoie parzialmente tamponate in legno e lamiera, in aderenza</b>

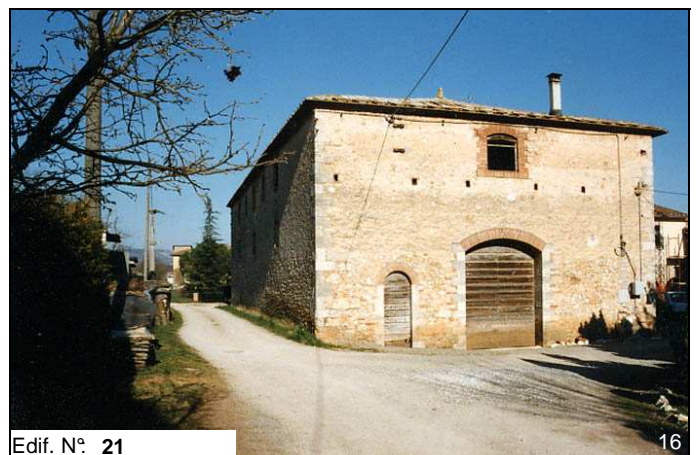
Edif. N° 21

Edif. N°: <b>21</b>	F. 4 Part 44
Datazione: <b>No data</b>	Uso attuale: <b>Trasformato</b>
N° piani: <b>No data</b>	N° Unità Funz: <b>No data</b>
Alterazioni Tipologiche: <b>Frazionamento in più alloggi</b>	
Alterazioni Architettoniche Esterne: <b>Leggere</b>	
Alterazioni Architettoniche Interne: <b>No data</b>	
Stato di conservazione: <b>No data</b>	
Valore: <b>V</b>	
<b>Cantine, tinaie, magazzini di fattoria, a sviluppo unitario a 2p, in muratura di pietrame con cantonali in conci in pietra, ristrutturato a civile abitazione perm Accesso al 1° p scala esterna parallela fronte O e ingressi a arco</b>

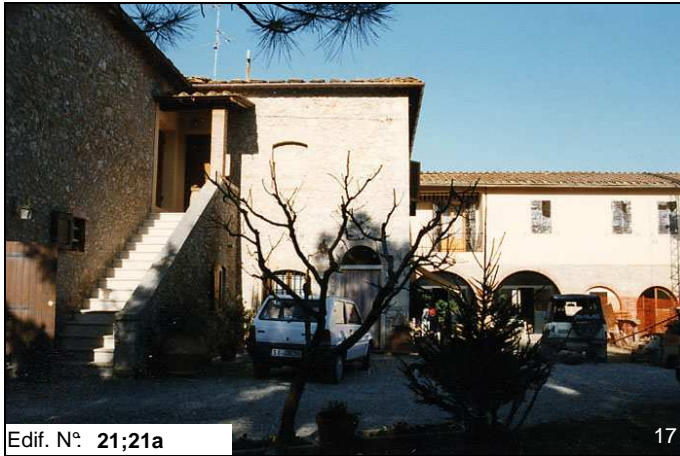
Edif. N° 21;21a

Edif. N°: <b>21a</b>	F. 4 Part 45
Datazione: <b>No data</b>	Uso attuale: <b>Trasformato</b>
N° piani: <b>No data</b>	N° Unità Funz: <b>No data</b>
Alterazioni Tipologiche: <b>Frazionamento in più alloggi</b>	
Alterazioni Architettoniche Esterne: <b>Gravi</b>	
Alterazioni Architettoniche Interne: <b>No data</b>	
Stato di conservazione: <b>No data</b>	
Valore: <b>SV</b>	
<b>Annessi di fattoria, sviluppo unitario, 2p. Corpo semplice/doppio, a L a formare corte interna. In muratura di pietrame in parte intonacata con portico a 5 aperture ad arco sul fronte SO. Ristrutturato a civile abitazione</b>

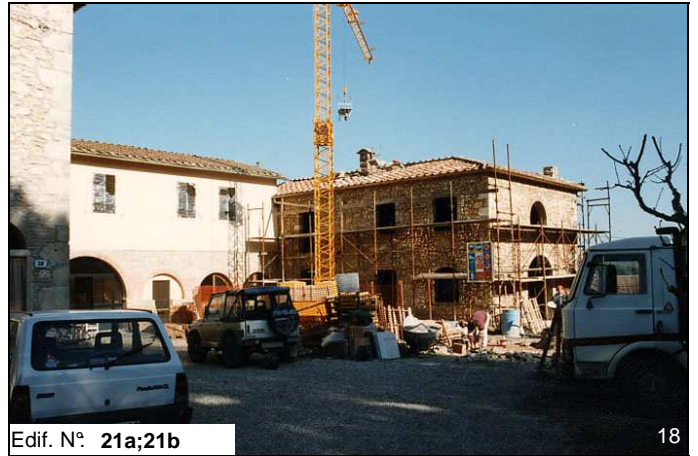
Edif. N° 21a;21b

Edif. N°: <b>21b</b>	F. 4 Part 46
Datazione: <b>No data</b>	Uso attuale: <b>Trasformato</b>
N° piani: <b>No data</b>	N° Unità Funz: <b>No data</b>
Alterazioni Tipologiche: <b>Frazionamento in più alloggi</b>	
Alterazioni Architettoniche Esterne: <b>Gravi</b>	
Alterazioni Architettoniche Interne: <b>Gravi</b>	
Stato di conservazione: <b>No data</b>	
Valore: <b>No data</b>	
<b>Annesso di fattoria, sviluppo unitario a 2p, disposto a formare il 3° lato della corte int. in via di ristrutturazione a d uso civile abitazione. Muratura di pietrame con cantonali in conci di pietra con aperture in mattoni, originario ingresso a arco</b>

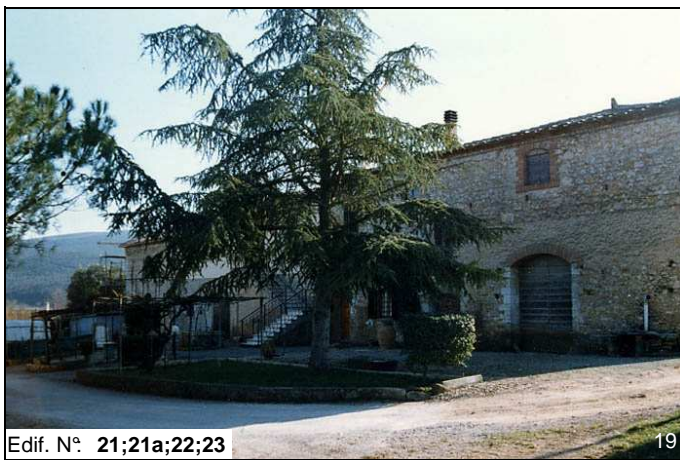
Edif. N° 21;21a;22;23

Edif. N°: <b>22</b>	F. 4 Part 110
Datazione: <b>No data</b>	Uso attuale: <b>No data</b>
N° piani: <b>No data</b>	N° Unità Funz: <b>No data</b>
Alterazioni Tipologiche: <b>No data</b>	
Alterazioni Architettoniche Esterne: <b>No data</b>	
Alterazioni Architettoniche Interne: <b>No data</b>	
Stato di conservazione: <b>No data</b>	
Valore: <b>N</b>	
<b>Tettoia in struttura metallica</b>

Edif. N°: <b>23</b>	F. 4 Part 45
Datazione: <b>No data</b>	Uso attuale: <b>No data</b>
N° piani: <b>No data</b>	N° Unità Funz: <b>No data</b>
Alterazioni Tipologiche: <b>No data</b>	
Alterazioni Architettoniche Esterne: <b>No data</b>	
Alterazioni Architettoniche Interne: <b>No data</b>	
Stato di conservazione: <b>No data</b>	
Valore: <b>N</b>	
<b>Box in lamiera</b>

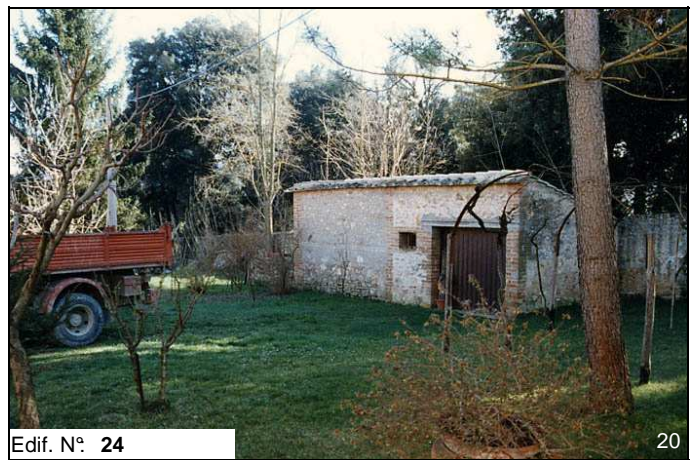
Edif. N° 24

Edif. N°: <b>24</b>	F. 4 Part 49
Datazione: <b>No data</b>	Uso attuale: <b>Trasformato</b>
N° piani: <b>No data</b>	N° Unità Funz: <b>No data</b>
Alterazioni Tipologiche: <b>No data</b>	
Alterazioni Architettoniche Esterne: <b>No data</b>	
Alterazioni Architettoniche Interne: <b>No data</b>	
Stato di conservazione: <b>No data</b>	
Valore: <b>CCA</b>	
<b>Annesso in pietrame con angolari in laterizio</b>
