COMUNE DI MONTERIGGIONI: ANALISI DEL PATRIMONIO EDILIZIO ESISTENTE

ELENCO DEGLI EDIFICI DI PARTICOLARE VALORE ARCHITETTONICO ED AMBIENTALE

Toponimo: **Molino Accarigi**Isolato: **6**Oggetto: **Molino**Scheda: **1E**

ARCHIVIO FOTOGRAFICO

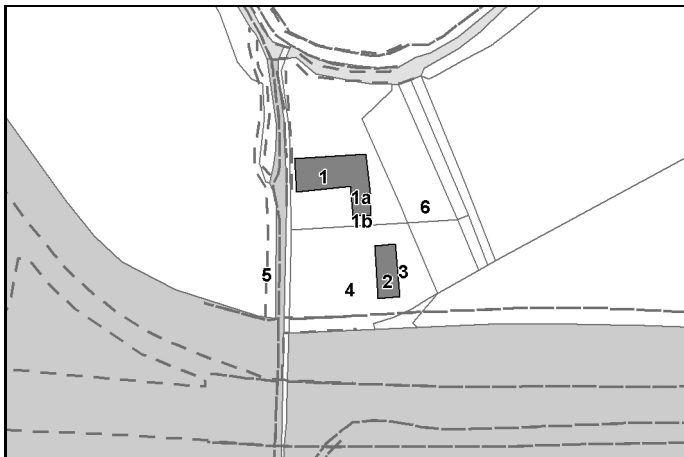
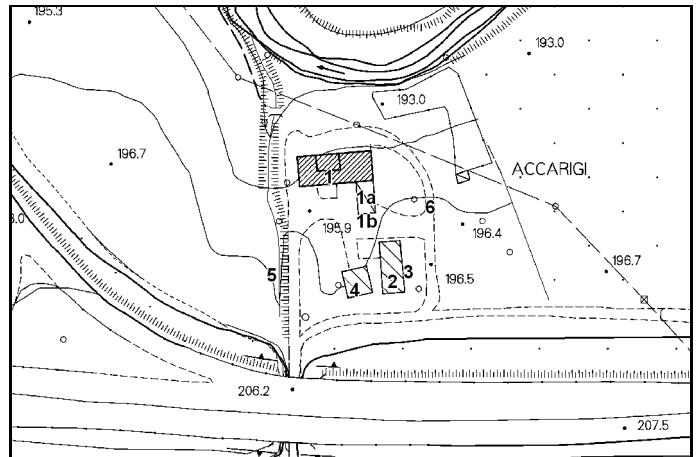
Edif. N°: **1** F. 16 Part 1
 Datazione: **Presente al 1825** Uso attuale: **Trasformato**
 N°piani: **No data** N°Unità Funz: **No data**
 Alterazioni Tipologiche: **Ristrutturazione distributiva**
 Alterazioni Architettoniche Esterne: **Leggere**
 Alterazioni Architettoniche Interne: **No data**
 Stato di conservazione: **Buono**
 Valore: **RV**
Ex mulino in parte adibito a civile abit.e lab.artigianale e in parte inutilizzato.Volume allungato con corpo centrale a 3 piani in muratura con angolari di pietra.Su retro apertura a arco tamponata,con iscrizione data:1798

Edif. N°: **1a** F. 16 Part 1
 Datazione: **No data** Uso attuale: **Originario**
 N°piani: **No data** N°Unità Funz: **No data**
 Alterazioni Tipologiche: **No data**
 Alterazioni Architettoniche Esterne: **Leggere**
 Alterazioni Architettoniche Interne: **No data**
 Stato di conservazione: **Medio**
 Valore: **V**
Annesso rustico, inglobante forno, in aderenza sul fronte S, in muratura con finitura rasapietra e copertura a capanna

Edif. N°: **1b** F. 16 Part 1
 Datazione: **No data** Uso attuale: **No data**
 N°piani: **No data** N°Unità Funz: **No data**
 Alterazioni Tipologiche: **No data**
 Alterazioni Architettoniche Esterne: **No data**
 Alterazioni Architettoniche Interne: **No data**
 Stato di conservazione: **No data**
 Valore: **N**
Annessi in legno, lamiera e materiali vari, in aderenza al n°1a

Edif. N°: **2** F. 16 Part 2
 Datazione: **No data** Uso attuale: **Trasformato**
 N°piani: **No data** N°Unità Funz: **No data**
 Alterazioni Tipologiche: **Ristrutturazione distributiva**
 Alterazioni Architettoniche Esterne: **Gravi**
 Alterazioni Architettoniche Interne: **No data**
 Stato di conservazione: **No data**
 Valore: **N**
Ex fienile ristrutturato ad uso carrozzeria, in muratura mista, con aperture in grigliato di mattoni lungo i fronti

Edif. N°: **3** F. 16 Part 2
 Datazione: **No data** Uso attuale: **No data**
 N°piani: **No data** N°Unità Funz: **No data**
 Alterazioni Tipologiche: **No data**
 Alterazioni Architettoniche Esterne: **No data**
 Alterazioni Architettoniche Interne: **No data**
 Stato di conservazione: **No data**
 Valore: **SV**
Box in lamiera, in aderenza al n°2, lungo il fronte O

Edif. N°: **4** F. 16 Part 2
 Datazione: **No data** Uso attuale: **No data**
 N°piani: **No data** N°Unità Funz: **No data**
 Alterazioni Tipologiche: **No data**
 Alterazioni Architettoniche Esterne: **No data**
 Alterazioni Architettoniche Interne: **No data**
 Stato di conservazione: **No data**
 Valore: **N**
Rimesse, baracche, in legno e lamiera, disposte in filata

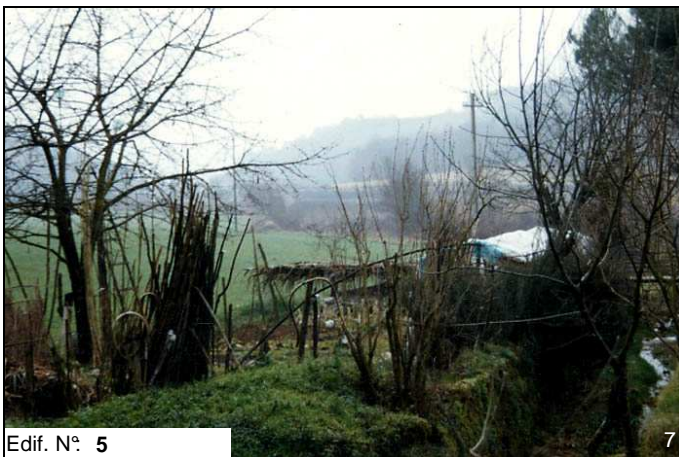
Edif. N° 5

Edif. N°: 5	F. 15 Part 4
Datazione: No data	Uso attuale: No data
N° piani: No data	N° Unità Funz: No data
Alterazioni Tipologiche: No data	
Alterazioni Architettoniche Esterne: No data	
Alterazioni Architettoniche Interne: No data	
Stato di conservazione: No data	
Valore: N	
Serra in legno

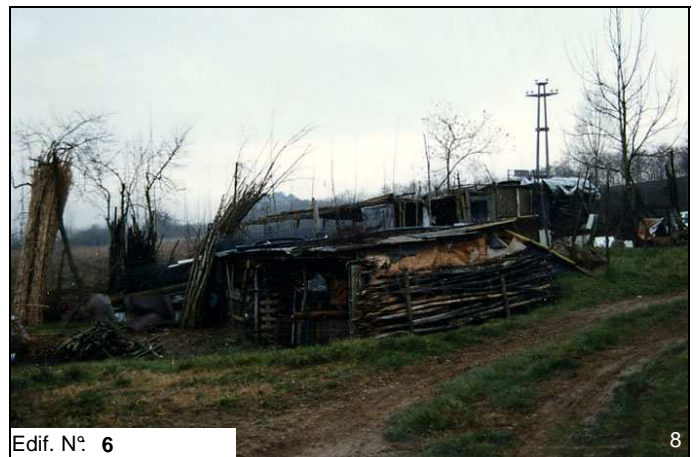
Edif. N° 6

Edif. N°: 6	F. 16 Part 195
Datazione: No data	Uso attuale: No data
N° piani: No data	N° Unità Funz: No data
Alterazioni Tipologiche: No data	
Alterazioni Architettoniche Esterne: No data	
Alterazioni Architettoniche Interne: No data	
Stato di conservazione: No data	
Valore: N	
Aggregato di baracche e annessi, in legno e materiali vari
