COMUNE DI MONTERIGGIONI: ANALISI DEL PATRIMONIO EDILIZIO ESISTENTE

ELENCO DEGLI EDIFICI DI PARTICOLARE VALORE ARCHITETTONICO ED AMBIENTALE

Toponimo: **La Posta / Villa Griccioli**Isolato: **6**Oggetto: **Villa**Scheda: **53E**

ARCHIVIO FOTOGRAFICO

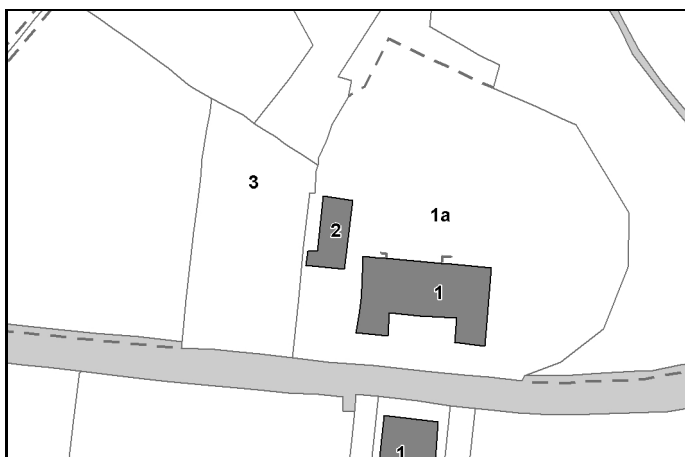
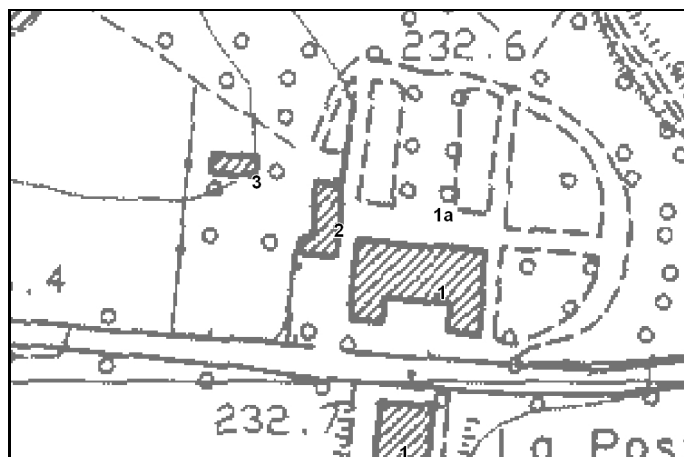
Edif. N°: **1** F. 18 Part 36Datazione: **No data** Uso attuale: **Originario**N° piani: **No data** N° Unità Funz: **No data**Alterazioni Tipologiche: **Assenti**Alterazioni Architettoniche Esterne: **Assenti**Alterazioni Architettoniche Interne: **No data**Stato di conservazione: **Buono**Valore: **RV**

Villa, sviluppo sincronico unitario, configurazione a C, fronti a disegno geomatrico in muratura intonacata e ricorsi orizz. Marcapiano e marcadavanzale. Centrale su fronte S, colombaia, con aperture a arco tamponate.

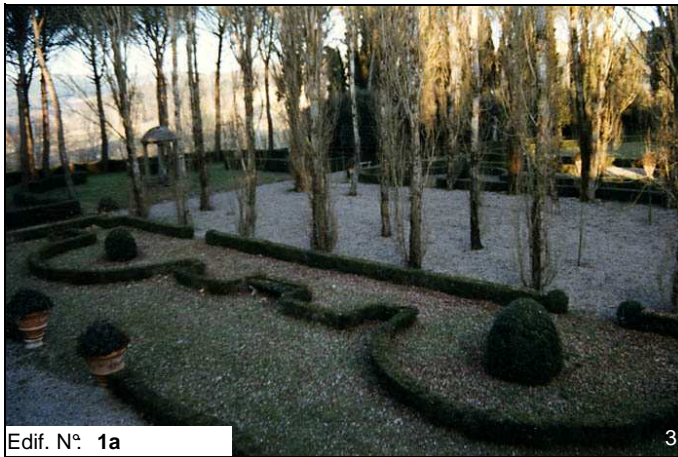
Edif. N° 1a

Edif. N°: **1a** F. 18 Part 36Datazione: **No data** Uso attuale: **Originario**N° piani: **No data** N° Unità Funz: **No data**Alterazioni Tipologiche: **Assenti**Alterazioni Architettoniche Esterne: **Assenti**Alterazioni Architettoniche Interne: **No data**Stato di conservazione: **Buono**Valore: **RV****Giardino a disegno geometrico**Edif. N°: **2** F. 18 Part 36Datazione: **No data** Uso attuale: **Trasformato**N° piani: **No data** N° Unità Funz: **No data**Alterazioni Tipologiche: **Ristrutturazione distributiva**Alterazioni Architettoniche Esterne: **Leggere**Alterazioni Architettoniche Interne: **No data**Stato di conservazione: **Buono**Valore: **V**

Edificio a sviluppo sincronico unitario, in precedenza scuderia al p.t. e limonaia al 1°; attualmente rimessa al p.t. e civile abitazione al 1°. Muratura a rasapietra, con copertura praticabile lungo il fronte O

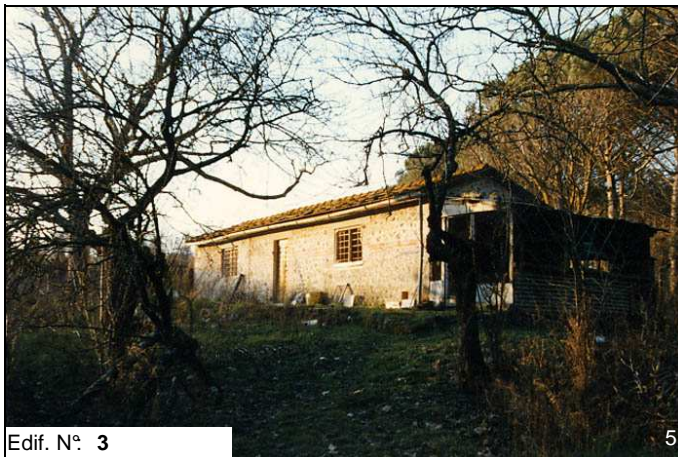
Edif. N° 3

Edif. N°: **3** F. 18 Part 34Datazione: **No data** Uso attuale: **Originario**N° piani: **No data** N° Unità Funz: **No data**Alterazioni Tipologiche: **Assenti**Alterazioni Architettoniche Esterne: **Assenti**Alterazioni Architettoniche Interne: **No data**Stato di conservazione: **Buono**Valore: **SV**

Annesso rustico, volume allungato, con tettoia avamposta a E, in muratura con finitura rasapietra, copertura a capanna
