COMUNE DI MONTERIGGIONI: ANALISI DEL PATRIMONIO EDILIZIO ESISTENTE

ELENCO DEGLI EDIFICI DI PARTICOLARE VALORE ARCHITETTONICO ED AMBIENTALE

Toponimo: **"Villa Il Casone"**Isolato: **8**Oggetto: **Villa, Cappella e annessi**Scheda: **11E**

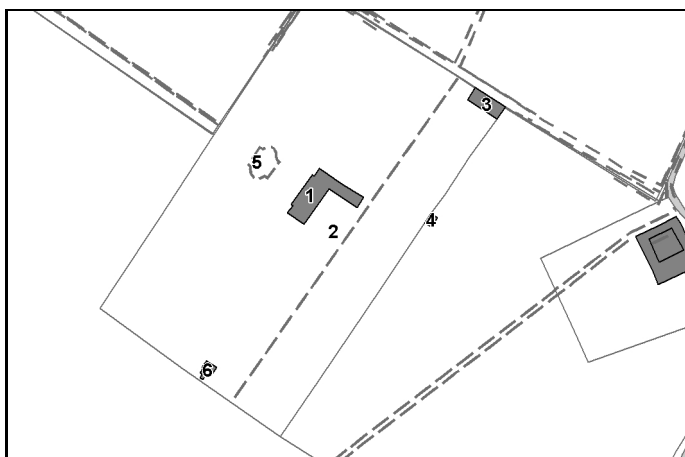
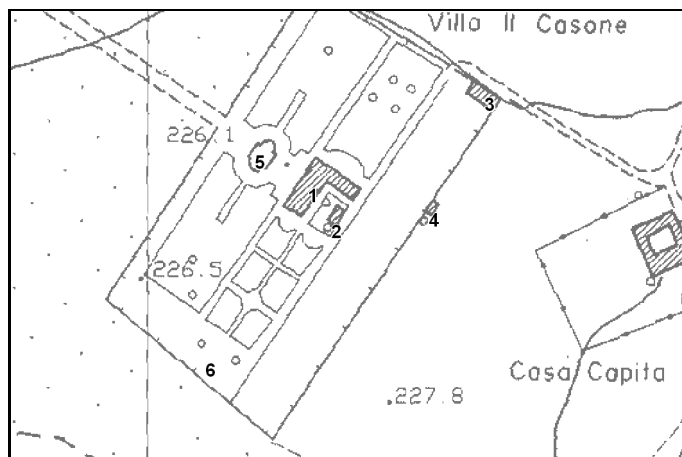
Edif. N°: 1	F. 12 Part 4
Datazione: 1825-1935	Usò attuale: Originario
N° piani: 2	N° Unità Funz: 1
Alterazioni Tipologiche: Frazionamento in piú alloggi	
Alterazioni Architettoniche Esterne: Assenti	
Alterazioni Architettoniche Interne: No data	
Stato di conservazione: Buono	
Valore: RV	
Villa anni '30, giardino formale e parco. 2 corpi a L su 2 p, muratura intonacata, cornici in pietra a porte e finestre. Facciata composta con 2 ali rientranti con porticato colonnato al p.t. e loggiato colonnato ora vetrato al 1°

Edif. N°: 3	F. 12 Part 43
Datazione: 1825-1935	Usò attuale: Inutilizzato
N° piani: No data	N° Unità Funz: No data
Alterazioni Tipologiche: No data	
Alterazioni Architettoniche Esterne: Assenti	
Alterazioni Architettoniche Interne: No data	
Stato di conservazione: Medio	
Valore: RV	
Limonaia in muratura intonacata con pigne in pietra nel disegno di copertura. Presenta 7 aperture a arco vetrate sul fronte

Edif. N°: 6	F. 12 Part 44
Datazione: 1825-1935	Usò attuale: Originario
N° piani: No data	N° Unità Funz: No data
Alterazioni Tipologiche: No data	
Alterazioni Architettoniche Esterne: Assenti	
Alterazioni Architettoniche Interne: No data	
Stato di conservazione: Buono	
Valore: V	
Cappella con lesene in pietra e timpano

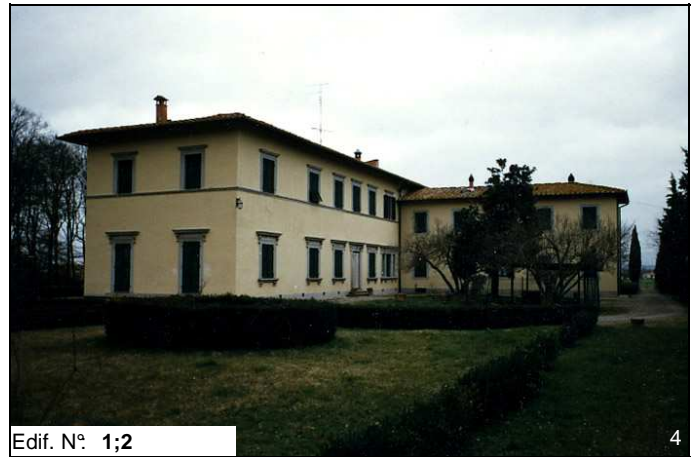
Edif. N° 1;2

Edif. N°: 2	F. 12 Part 5
Datazione: 1825-1935	Usò attuale: No data
N° piani: No data	N° Unità Funz: No data
Alterazioni Tipologiche: No data	
Alterazioni Architettoniche Esterne: Assenti	
Alterazioni Architettoniche Interne: No data	
Stato di conservazione: No data	
Valore: N	
Recinzione cane.

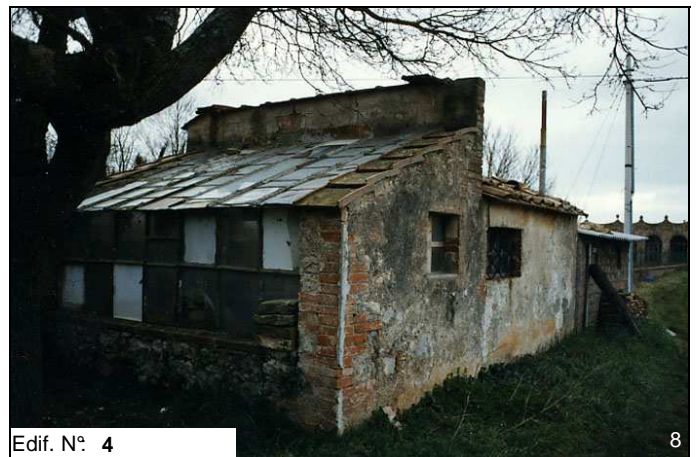
Edif. N° 4

Edif. N°: 4	F. 12 Part 5
Datazione: 1825-1935	Usò attuale: Originario
N° piani: No data	N° Unità Funz: No data
Alterazioni Tipologiche: No data	
Alterazioni Architettoniche Esterne: Assenti	
Alterazioni Architettoniche Interne: No data	
Stato di conservazione: Buono	
Valore: CCA	
Rimessa per attrezzi in muratura

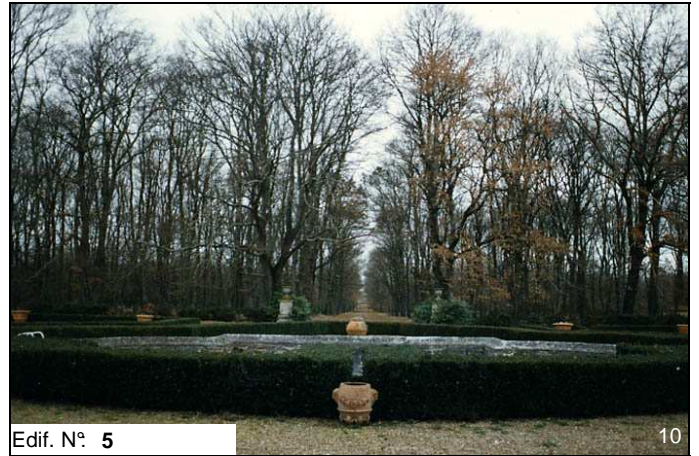
Edif. N° 5

Edif. N°: 5	F. 12 Part 5
Datazione: 1825-1935	Usò attuale: Originario
N° piani: No data	N° Unità Funz: No data
Alterazioni Tipologiche: No data	
Alterazioni Architettoniche Esterne: Assenti	
Alterazioni Architettoniche Interne: No data	
Stato di conservazione: Buono	
Valore: V	
Vasca in pietra di forma curvilinea
