**COMUNE DI MONTERIGGIONI: ANALISI DEL PATRIMONIO EDILIZIO ESISTENTE**

ELENCO DEGLI EDIFICI DI PARTICOLARE VALORE ARCHITETTONICO ED AMBIENTALE

Toponimo: **S. Giulia**Isolato: **9**Oggetto: **Fortificazione medievale**Scheda: **2E**

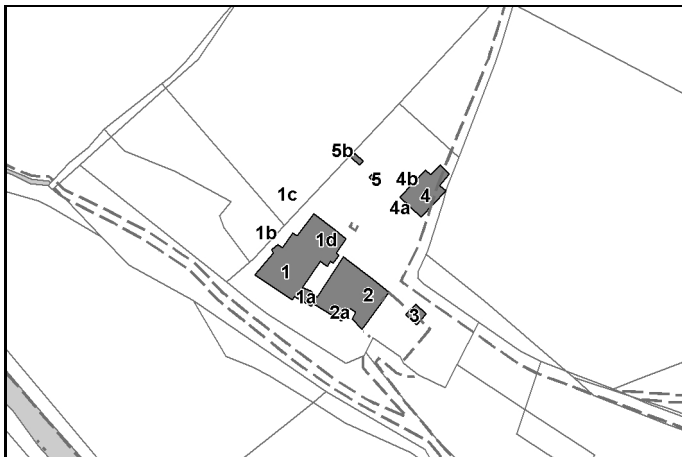
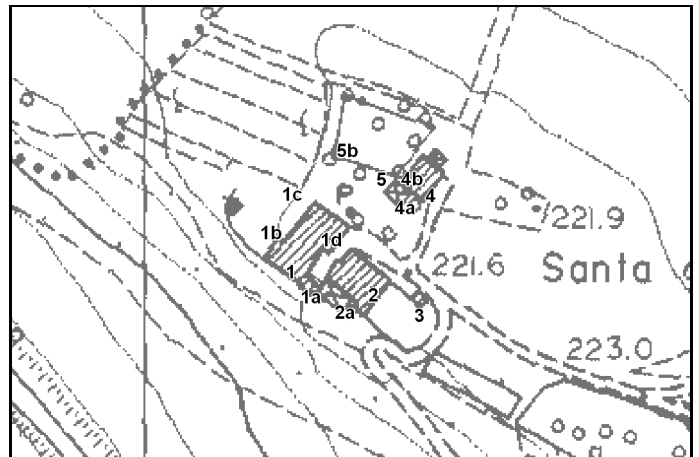
Edif. N°: **1** F. 7 Part 3  
 Datazione: **Presente al 1825** Uso attuale: **Inutilizzato**  
 N°piani: **No data** N°Unità Funz: **No data**  
 Alterazioni Tipologiche: **No data**  
 Alterazioni Architettoniche Esterne: **No data**  
 Alterazioni Architettoniche Interne: **No data**  
 Stato di conservazione: **Medio**  
 Valore: **RV**

**Di pendio, 3p, f.compatta, sviluppo diacr., abit. sovrapp. a rustici giustapp e separati. Accesso abit. da scala est. profferlo su fronte SE, loggia a 1 campata d'arrivo e rustici al pt. In pietra disposta a filaretto, tratti di muro a scarpa**

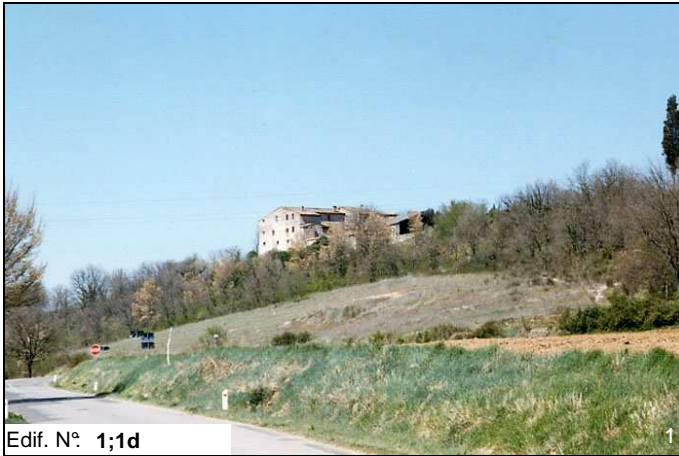
Edif. N° 1;1d

**Casa colonica, sviluppo diacr.unit., f. compatta, 3p, in aderenza a 1, abit. sovrapp. a rustici, accessibile da scala est. scoperta a NE. Muratura con finitura rasapietra, angolari in conci di pietra**

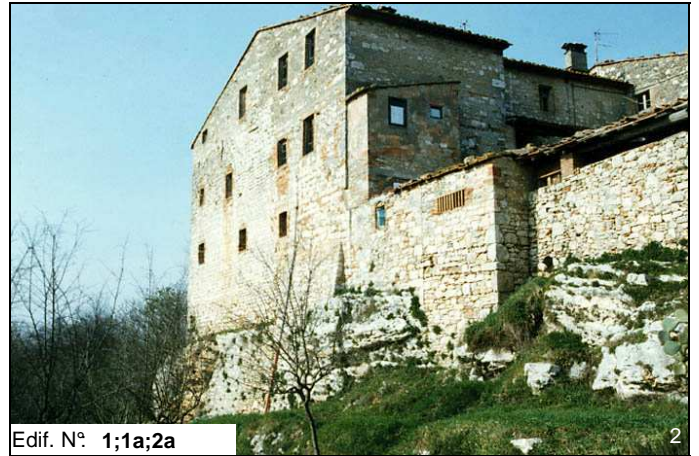
Edif. N° 1;1a;2a

**Annesso rustico di pendio, in pietra a vista, con copertura a falda unica**

Edif. N°: <b>2a</b>	F. 7 Part 3
Datazione: <b>Presente al 1825</b>	Uso attuale: <b>Inutilizzato</b>
N° piani: <b>No data</b>	N° Unità Funz: <b>No data</b>
Alterazioni Tipologiche: <b>No data</b>	
Alterazioni Architettoniche Esterne: <b>No data</b>	
Alterazioni Architettoniche Interne: <b>No data</b>	
Stato di conservazione: <b>Cattivo</b>	
Valore: <b>V</b>	
<b>Annesso rustico di pendio, 1p, giustapposto al n°2 e al n°1a. In pietra a vista, con 2 aperture allungate e architravate in legno, lungo il fronte SO</b>

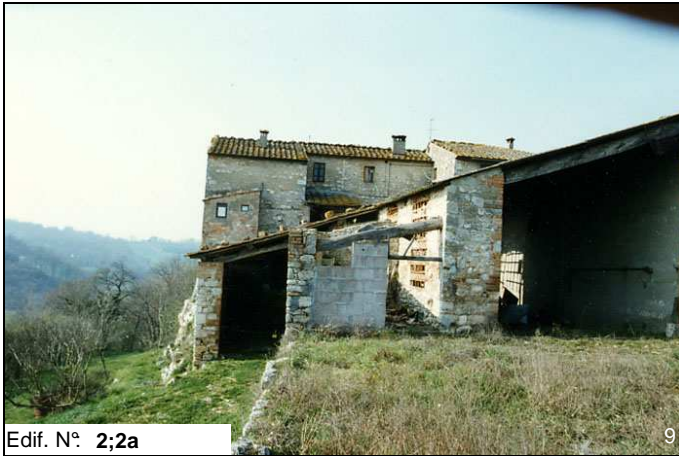
Edif. N° 2;2a

**Annesso a uso rimessa macchinari agricoli, muratura mista, copertura a capanna, con setto divisorio centrale, aperto sul fronte SE**

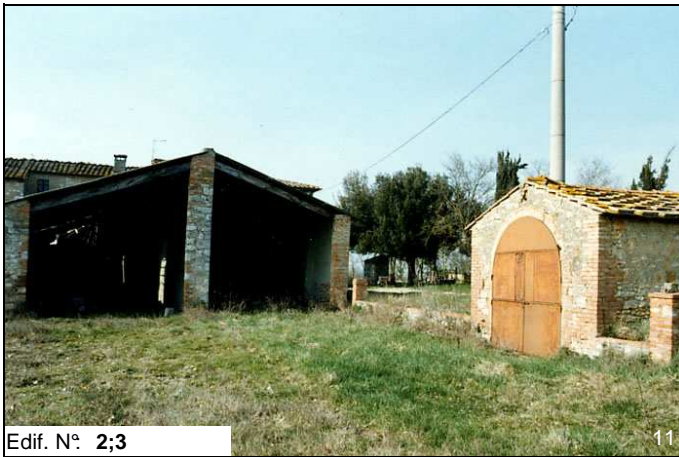
Edif. N° 2;3

Edif. N°: <b>3</b>	F. 7 Part 3
Datazione: <b>No data</b>	Uso attuale: <b>No data</b>
N° piani: <b>No data</b>	N° Unità Funz: <b>No data</b>
Alterazioni Tipologiche: <b>No data</b>	
Alterazioni Architettoniche Esterne: <b>No data</b>	
Alterazioni Architettoniche Interne: <b>No data</b>	
Stato di conservazione: <b>No data</b>	
Valore: <b>V</b>	
<b>Annesso ad 1p, in pietrame con intonaco rasapietra e angolari in mattoni, con ingresso a arco sul fronte SO</b>

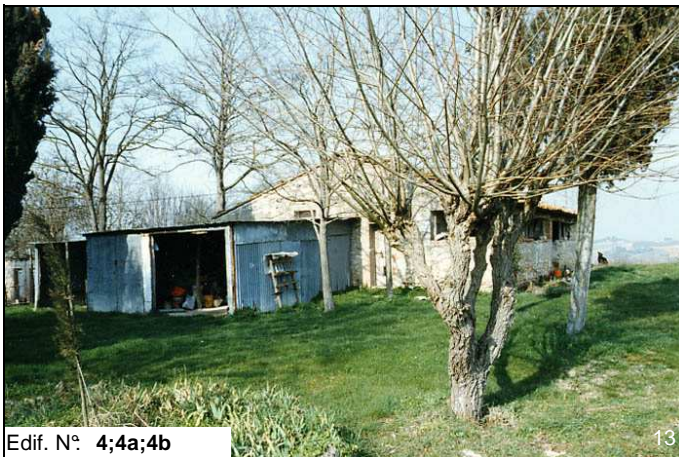
Edif. N° 4;4a;4b

Edif. N°: <b>4</b>	F. 7 Part 3
Datazione: <b>No data</b>	Uso attuale: <b>No data</b>
N° piani: <b>No data</b>	N° Unità Funz: <b>No data</b>
Alterazioni Tipologiche: <b>No data</b>	
Alterazioni Architettoniche Esterne: <b>No data</b>	
Alterazioni Architettoniche Interne: <b>No data</b>	
Stato di conservazione: <b>Buono</b>	
Valore: <b>SV</b>	
<b>Porcilaia forma compatta, in pietrame stuccato, con copertura a capanna</b>

Edif. N°: <b>4a</b>	F. 7 Part 3
Datazione: <b>No data</b>	Uso attuale: <b>No data</b>
N° piani: <b>No data</b>	N° Unità Funz: <b>No data</b>
Alterazioni Tipologiche: <b>No data</b>	
Alterazioni Architettoniche Esterne: <b>No data</b>	
Alterazioni Architettoniche Interne: <b>No data</b>	
Stato di conservazione: <b>No data</b>	
Valore: <b>N</b>	
<b>Box in lamiera</b>

Edif. N°: <b>4b</b>	F. 7 Part 3
Datazione: <b>No data</b>	Uso attuale: <b>No data</b>
N° piani: <b>No data</b>	N° Unità Funz: <b>No data</b>
Alterazioni Tipologiche: <b>No data</b>	
Alterazioni Architettoniche Esterne: <b>No data</b>	
Alterazioni Architettoniche Interne: <b>No data</b>	
Stato di conservazione: <b>No data</b>	
Valore: <b>N</b>	
<b>Tettoia in legno e lamiera</b>

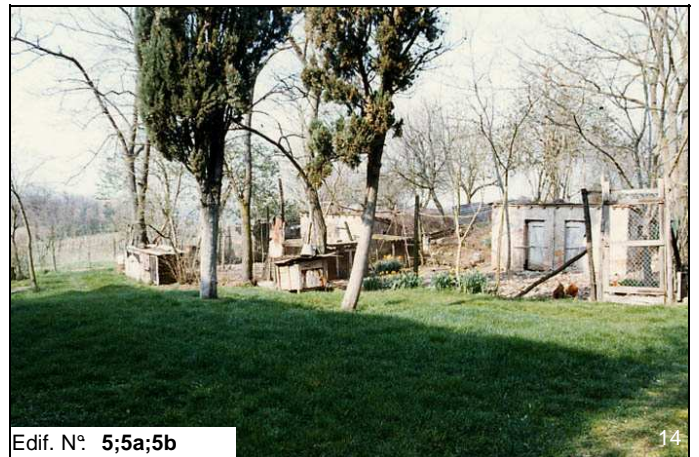
Edif. N° 5;5a;5b

Edif. N°: <b>5</b>	F. 7 Part 3
Datazione: <b>No data</b>	Uso attuale: <b>No data</b>
N° piani: <b>No data</b>	N° Unità Funz: <b>No data</b>
Alterazioni Tipologiche: <b>No data</b>	
Alterazioni Architettoniche Esterne: <b>No data</b>	
Alterazioni Architettoniche Interne: <b>No data</b>	
Stato di conservazione: <b>Buono</b>	
Valore: <b>N</b>	
<b>Annesso in muratura d 1p</b>

Edif. N°: <b>5a</b>	F. 7 Part 3
Datazione: <b>No data</b>	Uso attuale: <b>No data</b>
N° piani: <b>No data</b>	N° Unità Funz: <b>No data</b>
Alterazioni Tipologiche: <b>No data</b>	
Alterazioni Architettoniche Esterne: <b>No data</b>	
Alterazioni Architettoniche Interne: <b>No data</b>	
Stato di conservazione: <b>Buono</b>	
Valore: <b>N</b>	
<b>Annesso in muratura d 1p</b>

Edif. N°: <b>5b</b>	F. 7 Part 92
Datazione: <b>No data</b>	Uso attuale: <b>No data</b>
N° piani: <b>No data</b>	N° Unità Funz: <b>No data</b>
Alterazioni Tipologiche: <b>No data</b>	
Alterazioni Architettoniche Esterne: <b>No data</b>	
Alterazioni Architettoniche Interne: <b>No data</b>	
Stato di conservazione: <b>Buono</b>	
Valore: <b>N</b>	
<b>Annesso in muratura</b>
