**COMUNE DI MONTERIGGIONI: ANALISI DEL PATRIMONIO EDILIZIO ESISTENTE**

ELENCO DEGLI EDIFICI DI PARTICOLARE VALORE ARCHITETTONICO ED AMBIENTALE

Toponimo: **Il Termine**Isolato: **9**Oggetto: **Villa / Fattoria**Scheda: **7E**

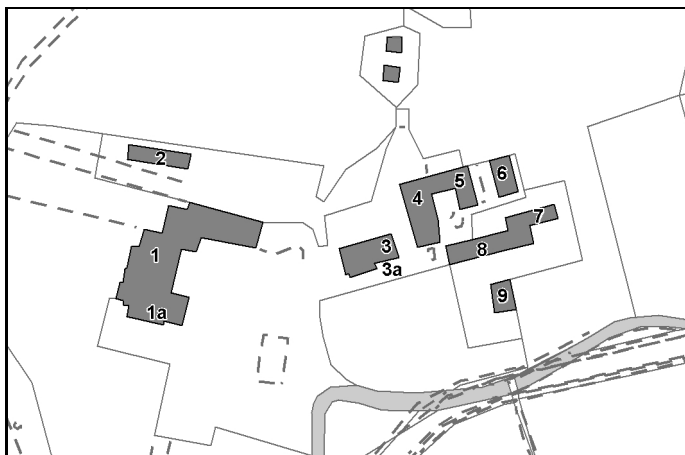
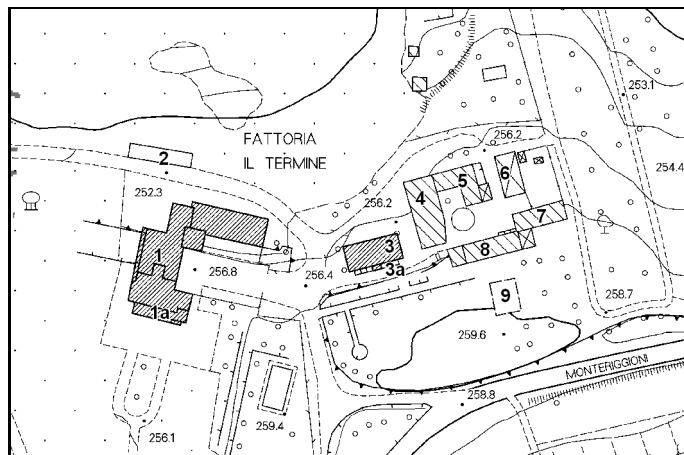
Edif. N°: **1** F. 8 Part 25Datazione: **1825-1935** Uso attuale: **Originario**N° piani: **No data** N° Unità Funz: **No data**Alterazioni Tipologiche: **Assenti**Alterazioni Architettoniche Esterne: **Assenti**Alterazioni Architettoniche Interne: **No data**Stato di conservazione: **Buono**Valore: **V****Villa/Fattoria, articolata in corpi di pendio, 3p, sottotetto abitabile. Cantine e depositi inutilizzati al pt, abitaz.ai piani sup. Torre in stile, 4p terminante con loggia a 3 aperture a arco su ogni lato. In muratura di pietrame**Edif. N°: **1a** F. 8 Part 25Datazione: **1825-1935** Uso attuale: **Originario**N° piani: **No data** N° Unità Funz: **No data**Alterazioni Tipologiche: **Assenti**Alterazioni Architettoniche Esterne: **Assenti**Alterazioni Architettoniche Interne: **No data**Stato di conservazione: **No data**Valore: **V****Accrescimento anni '30 a 3p, adibito a residenza, in muratura intonacata, con portico a 3 arcate al p.t. e loggia al 3°p**Edif. N°: **2** F. 8 Part 102Datazione: **1825-1935** Uso attuale: **No data**N° piani: **No data** N° Unità Funz: **No data**Alterazioni Tipologiche: **Assenti**Alterazioni Architettoniche Esterne: **Assenti**Alterazioni Architettoniche Interne: **No data**Stato di conservazione: **Buono**Valore: **N****Botti in cemento**Edif. N°: **3** F. 8 Part 25Datazione: **1825-1935** Uso attuale: **Trasformato**N° piani: **No data** N° Unità Funz: **No data**Alterazioni Tipologiche: **Assenti**Alterazioni Architettoniche Esterne: **Leggere**Alterazioni Architettoniche Interne: **No data**Stato di conservazione: **Buono**Valore: **SV****Ex magazzino, praz.ristrutt.a civ. abit., 3p, pietra a vista. Abit. al 1°p con accesso da scala esterna/profferlo. Al pt a apertura a arco rib.a tutto sesto, tamponata su fronte E**Edif. N°: **3a** F. 8 Part 25Datazione: **1825-1935** Uso attuale: **No data**N° piani: **No data** N° Unità Funz: **No data**Alterazioni Tipologiche: **Assenti**Alterazioni Architettoniche Esterne: **Assenti**Alterazioni Architettoniche Interne: **No data**Stato di conservazione: **No data**Valore: **N****Annesso in aderenza sul fronte S, in struttura metallica**Edif. N°: **4** F. 8 Part 25Datazione: **1825-1935** Uso attuale: **Originario**N° piani: **No data** N° Unità Funz: **No data**Alterazioni Tipologiche: **Assenti**Alterazioni Architettoniche Esterne: **Gravi**Alterazioni Architettoniche Interne: **No data**Stato di conservazione: **Buono**Valore: **SV****Annesso di fattoria, vol.allung., ex fiendale, 1p, attualmente adibito a rimessa attrezzi agricoli. Muratura di pietrame con copertura a capanna**

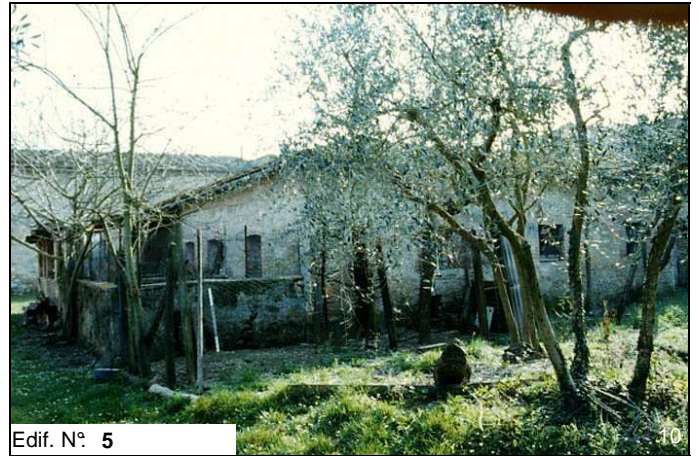
Edif. N° 5

Edif. N°: <b>5</b>	F. 8 Part 25
Datazione: <b>1825-1935</b>	Usò attuale: <b>Inutilizzato</b>
N° piani: <b>No data</b>	N° Unità Funz: <b>No data</b>
Alterazioni Tipologiche: <b>Assenti</b>	
Alterazioni Architettoniche Esterne: <b>Assenti</b>	
Alterazioni Architettoniche Interne: <b>No data</b>	
Stato di conservazione: <b>Buono</b>	
Valore: <b>SV</b>	
<b>Annesso rustico, inglobante porcilaia, forno e locali di servizio, in muratura di pietrame con aperture in mattoni</b>

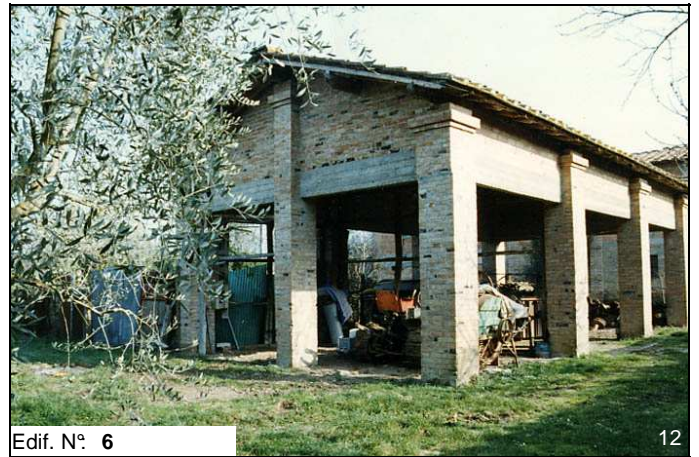
Edif. N° 6

Edif. N°: <b>6</b>	F. 8 Part 25
Datazione: <b>1825-1935</b>	Usò attuale: <b>Originario</b>
N° piani: <b>No data</b>	N° Unità Funz: <b>No data</b>
Alterazioni Tipologiche: <b>Assenti</b>	
Alterazioni Architettoniche Esterne: <b>Assenti</b>	
Alterazioni Architettoniche Interne: <b>No data</b>	
Stato di conservazione: <b>Buono</b>	
Valore: <b>SV</b>	
<b>Tettoia/deposito per macchinari agricoli in cotto, con copertura a capanna</b>

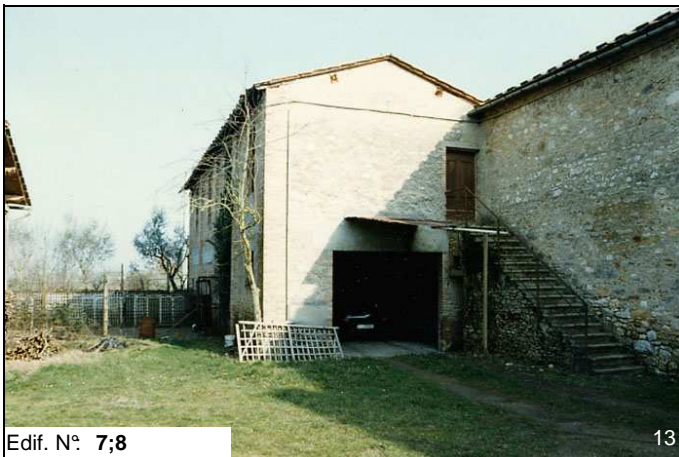
Edif. N° 7;8

Edif. N°: <b>7</b>	F. 8 Part 103
Datazione: <b>Dopo il 1935</b>	Usò attuale: <b>No data</b>
N° piani: <b>No data</b>	N° Unità Funz: <b>No data</b>
Alterazioni Tipologiche: <b>Assenti</b>	
Alterazioni Architettoniche Esterne: <b>Leggere</b>	
Alterazioni Architettoniche Interne: <b>No data</b>	
Stato di conservazione: <b>Buono</b>	
Valore: <b>SV</b>	
<b>Annesso di fattoria, 2p, rustici e garage al pt e depositi al 1°p, muratura di pietrame. Accesso al 1°p da scala ester na perpendicolare al fronte O; copertura a capanna</b>

Edif. N°: <b>8</b>	F. 8 Part 103
Datazione: <b>Dopo il 1935</b>	Usò attuale: <b>Inutilizzato</b>
N° piani: <b>No data</b>	N° Unità Funz: <b>No data</b>
Alterazioni Tipologiche: <b>Assenti</b>	
Alterazioni Architettoniche Esterne: <b>Assenti</b>	
Alterazioni Architettoniche Interne: <b>No data</b>	
Stato di conservazione: <b>Buono</b>	
Valore: <b>SV</b>	
<b>Annesso di fattoria, vol.all. a 2 p, serra sovrapposta a depositi. In pietrame, con 4 aperture a arco in mattoni al pt, su fronte N. Coperture a falda unica. Lato O: corpo giustapp.con portico</b>

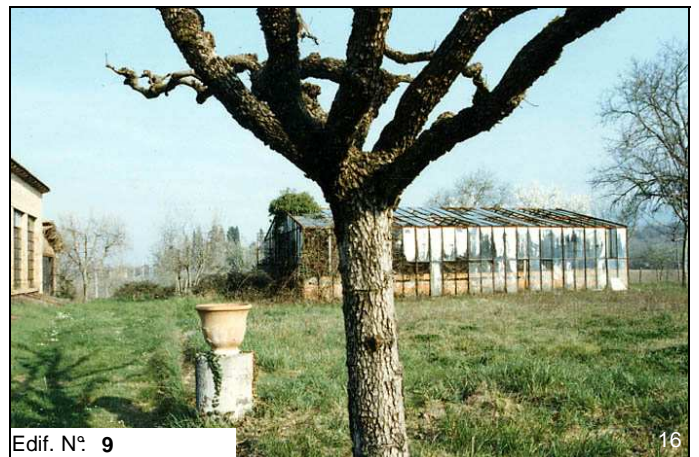
Edif. N° 9

Edif. N°: <b>9</b>	F. 8 Part 103
Datazione: <b>Dopo il 1935</b>	Usò attuale: <b>Inutilizzato</b>
N° piani: <b>No data</b>	N° Unità Funz: <b>No data</b>
Alterazioni Tipologiche: <b>Assenti</b>	
Alterazioni Architettoniche Esterne: <b>Assenti</b>	
Alterazioni Architettoniche Interne: <b>No data</b>	
Stato di conservazione: <b>No data</b>	
Valore: <b>N</b>	
<b>Serra in struttura metallica</b>
