**COMUNE DI MONTERIGGIONI: ANALISI DEL PATRIMONIO EDILIZIO ESISTENTE**

ELENCO DEGLI EDIFICI DI PARTICOLARE VALORE ARCHITETTONICO ED AMBIENTALE

Toponimo: **Strove**Isolato: **9**Oggetto: **Chiesa**Scheda: **11CS\61E**

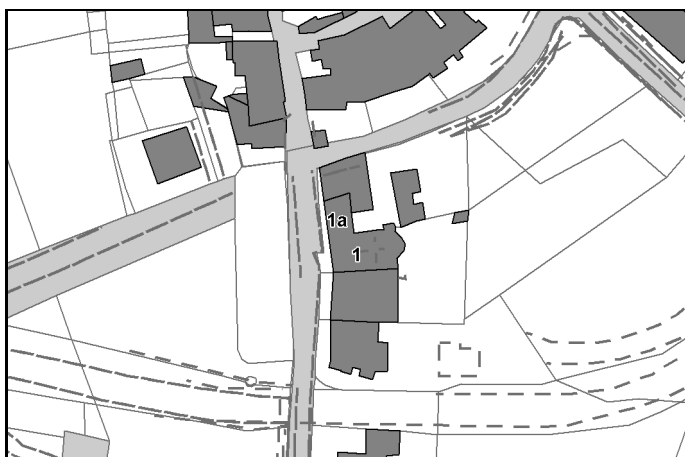
Edif. N°: **1** F. 37 Part ADatazione: **Presente al 1825** Uso attuale: **Originario**N° piani: **No data** N° Unità Funz: **No data**Alterazioni Tipologiche: **No data**Alterazioni Architettoniche Esterne: **Assenti**Alterazioni Architettoniche Interne: **No data**Stato di conservazione: **Buono**Valore: **RV**

**Chiesa romanica di S.Martino, navata unica, abside e torre campanaria quadrata. Blocchi di pietra squadrata, intonacata fronte E. Portale in pietra con arco a estradosso a sesto acuto estradosso a tutto sesto, sormontato da apertura a bifora**

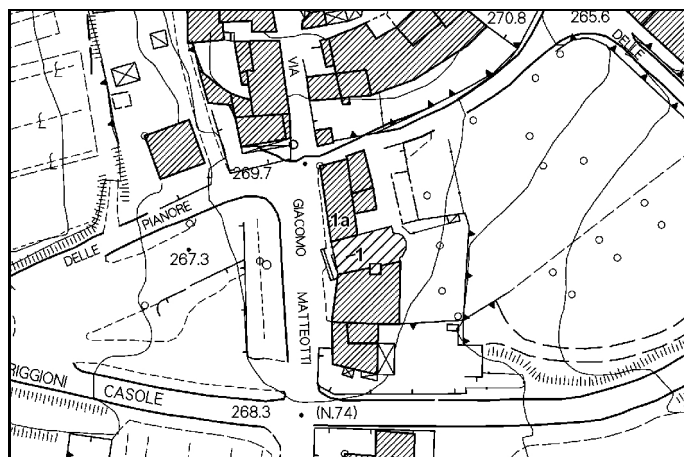
Edif. N°: **1a** F. 37 Part ADatazione: **Presente al 1825** Uso attuale: **Originario**N° piani: **No data** N° Unità Funz: **No data**Alterazioni Tipologiche: **No data**Alterazioni Architettoniche Esterne: **Assenti**Alterazioni Architettoniche Interne: **No data**Stato di conservazione: **Buono**Valore: **RV**

**Cappella diacante alla chiesa, sviluppo unit. sincr., ingresso dal fronte O con mostra in mattoni, sormontato da timpano triangolare. Muratura intonacata.**
