COMUNE DI MONTERIGGIONI: ANALISI DEL PATRIMONIO EDILIZIO ESISTENTE

ELENCO DEGLI EDIFICI DI PARTICOLARE VALORE ARCHITETTONICO ED AMBIENTALE

Toponimo: **Sammonti**

Scheda: **10CS\07E**

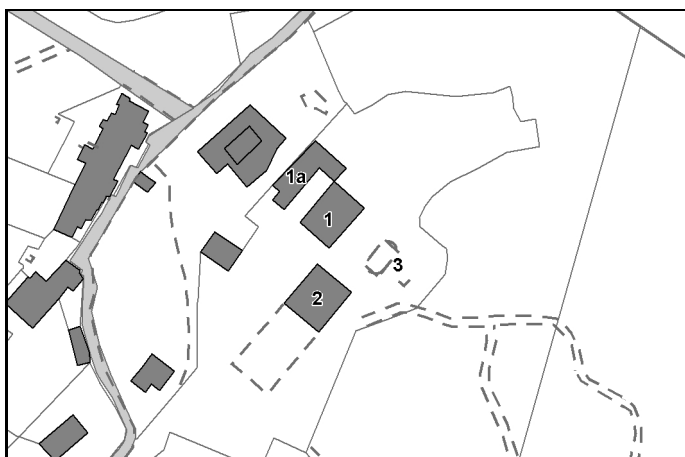
| Edif. N°: 1 | F. 65 Part 36 |

| Stato di conservazione: Buono | |
| Villa/casa padronale, sviluppo unitario, 2p, forma compatta. Muratura con finitura rasapietra, aperture con mostre in pietra, copertura a padiglione | |

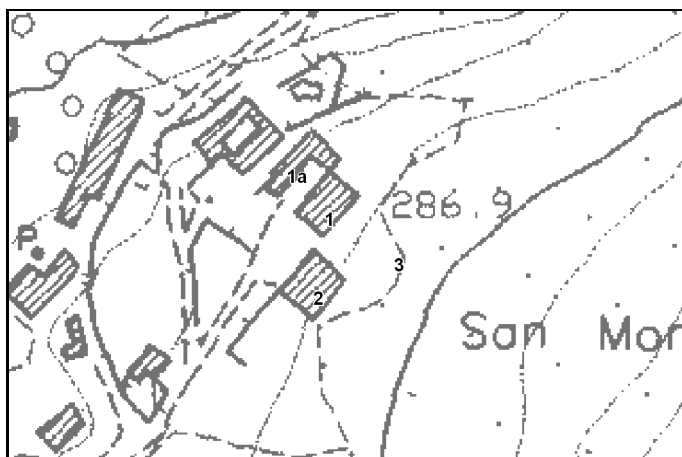
| Edif. N°: 1a | F. 65 Part 36 |

| Stato di conservazione: Buono | |
| Ex annesso di pendio, 1/2p, ristruttur., muratura di pietra a filaretto, angolari in blocchi di pietra squadrati, con copertura a falda unica. A N corpo di collegamento con la villa costituito da portico attualmente con copertura a terrazzo | |

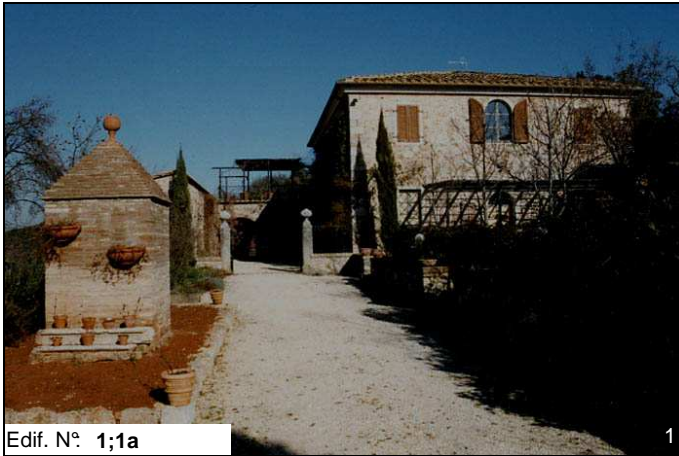
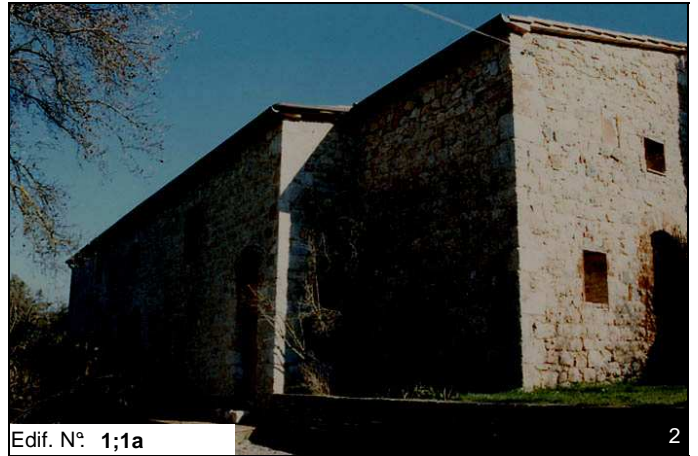
Edif. N° 1;1a

| Alterazioni Architettoniche Esterne: Assenti | |

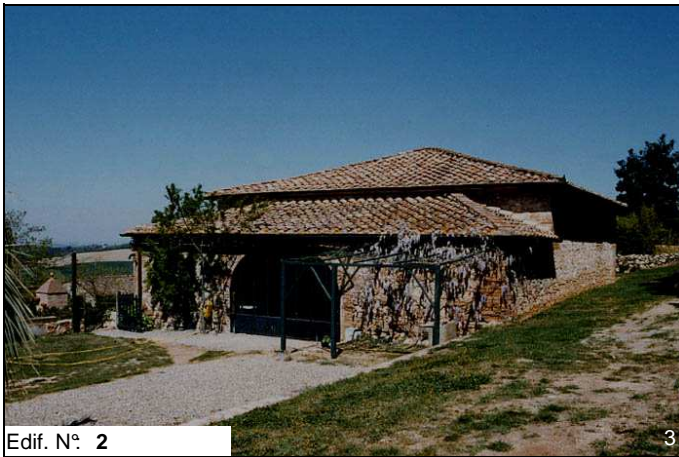
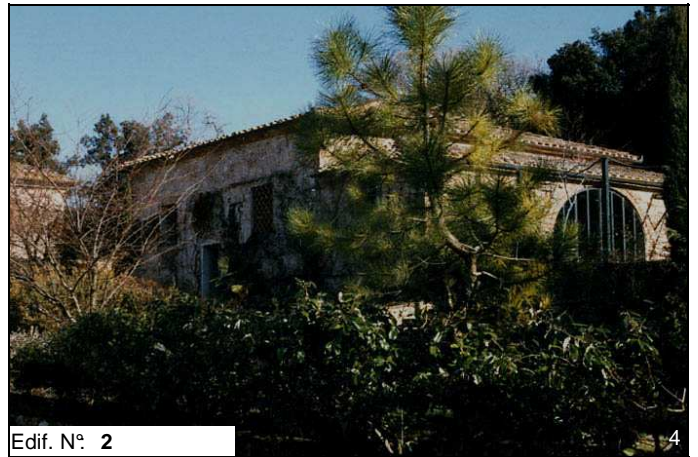
Edif. N° 2

| Alterazioni Architettoniche Esterne: Leggere | |
| Stato di conservazione: Buono | |
| Ex fienile con parata giustap. a ingresso a arco, in avancorpo a SO, a sviluppo sincronico unitario in muratura con finitura rasapietra e angolari in pietra. Copertura a padiglione | |

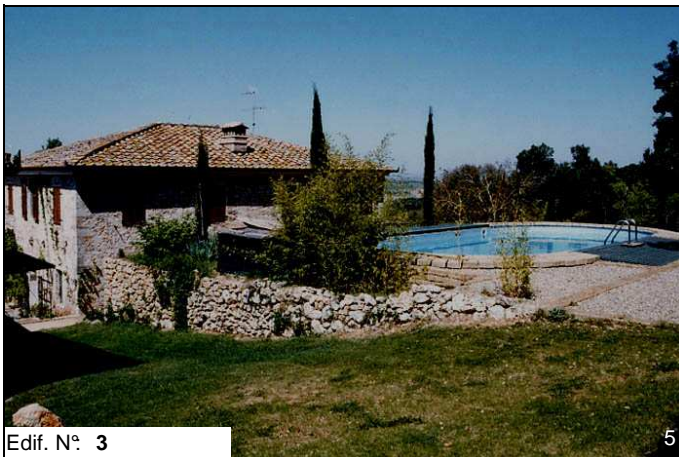
Edif. N° 3

| Piscina | |
