COMUNE DI MONTERIGGIONI: ANALISI DEL PATRIMONIO EDILIZIO ESISTENTE

ELENCO DEGLI EDIFICI DI PARTICOLARE VALORE ARCHITETTONICO ED AMBIENTALE

Toponimo: **Scorgiano**

Scheda: **6E**

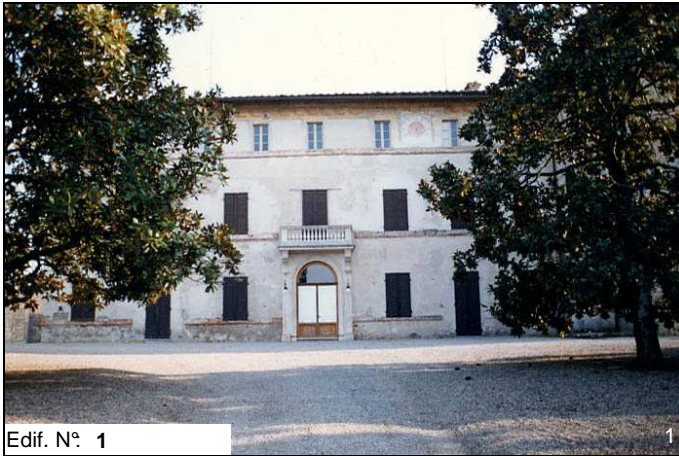
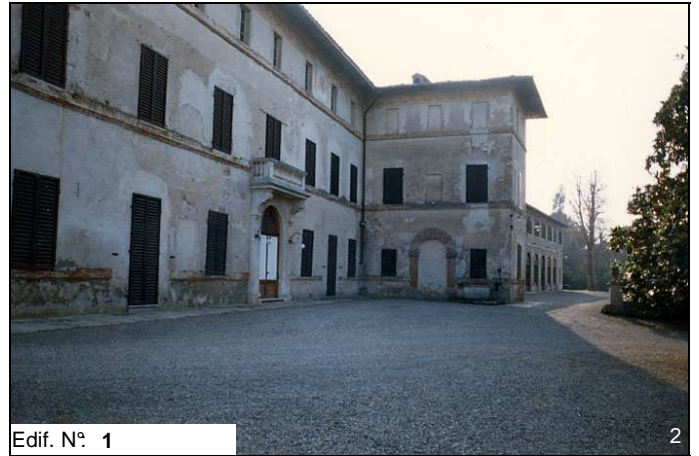
Edif. N° 1

Edif. N°: **1** F. 64 Part 73
 Datazione: **Presente al 1825** Uso attuale: **Originario**
 N° piani: **3** N° Unità Funz: **1**
 Alterazioni Tipologiche: **Assenti**
 Alterazioni Architettoniche Esterne: **Leggere**
 Alterazioni Architettoniche Interne: **No data**
 Stato di conservazione: **Buono**
 Valore: **RV**

La villa è composta da un corpo di fabbrica a sviluppo sincronico 3p, in muratura parzialmente intonacata, con marcapiani e gronda in laterizio

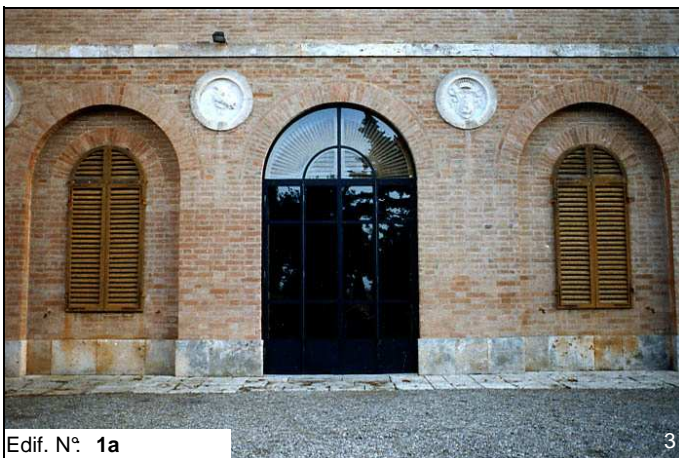
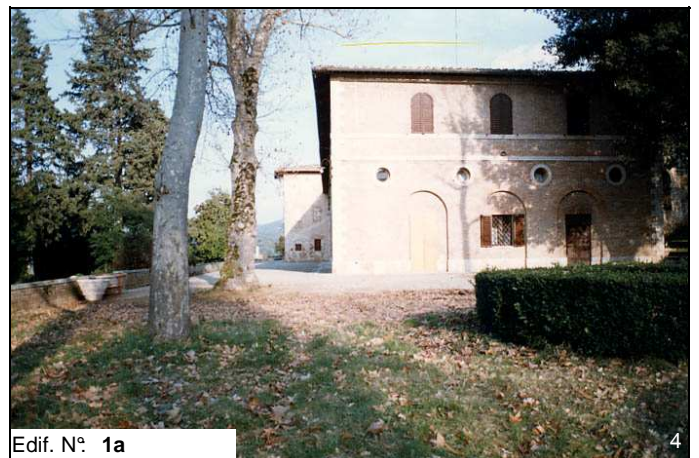
Edif. N° 1a

Edif. N°: **1a** F. 64 Part 73
 Datazione: **Presente al 1825** Uso attuale: **Trasformato**
 N° piani: **3** N° Unità Funz: **1**
 Alterazioni Tipologiche: **No data**
 Alterazioni Architettoniche Esterne: **Leggere**
 Alterazioni Architettoniche Interne: **No data**
 Stato di conservazione: **Buono**
 Valore: **RV**

Corpo adiacente a 1 in laterizio, originariamente adibito a stalle per cavalli, presenta accessi ad arco ora tamponati parzialmente in muratura o vetriati e medaglioni in pietra a motivo decorativo, raffiguranti teste di cavallo

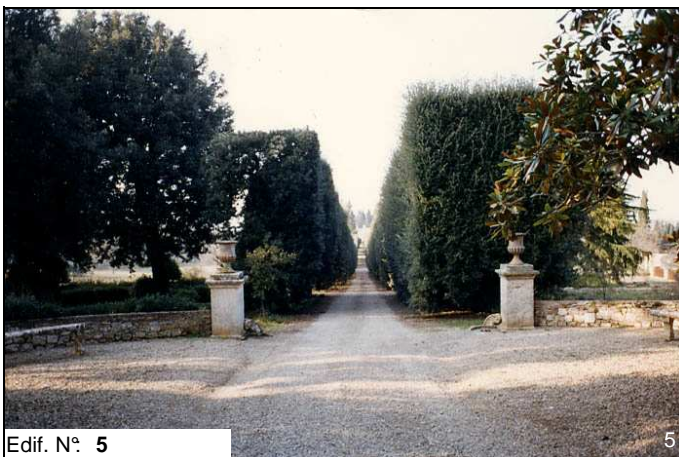
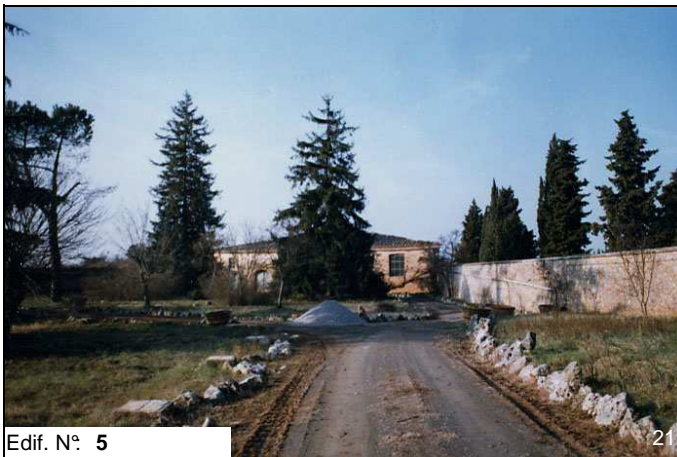
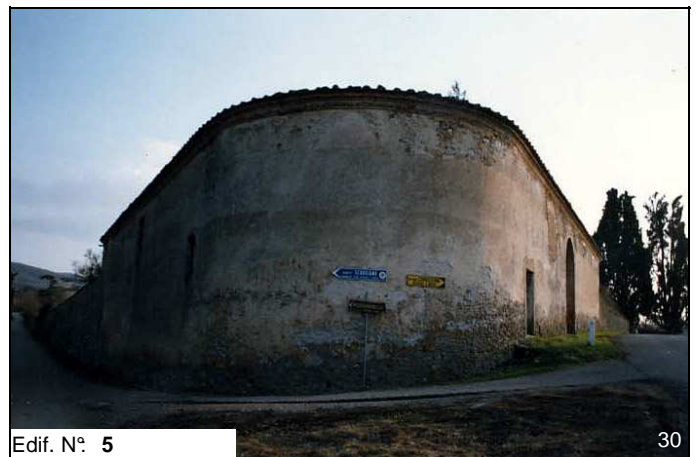
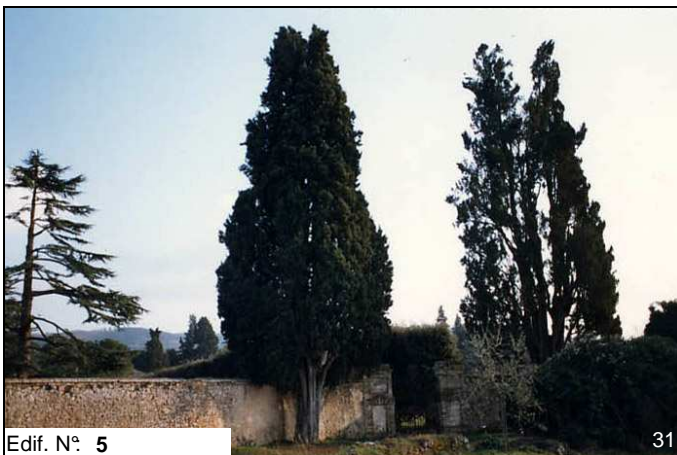
Edif. N° 5

Edif. N°: **5** F. 64 Part 54
 Datazione: **Presente al 1825** Uso attuale: **Originario**
 N° piani: **No data** N° Unità Funz: **No data**
 Alterazioni Tipologiche: **Assenti**
 Alterazioni Architettoniche Esterne: **Leggere**
 Alterazioni Architettoniche Interne: **No data**
 Stato di conservazione: **Buono**
 Valore: **V**
Limonaia in edificio di pietra a forma di triangolo arrotondato, in posizione di punta del parco della villa

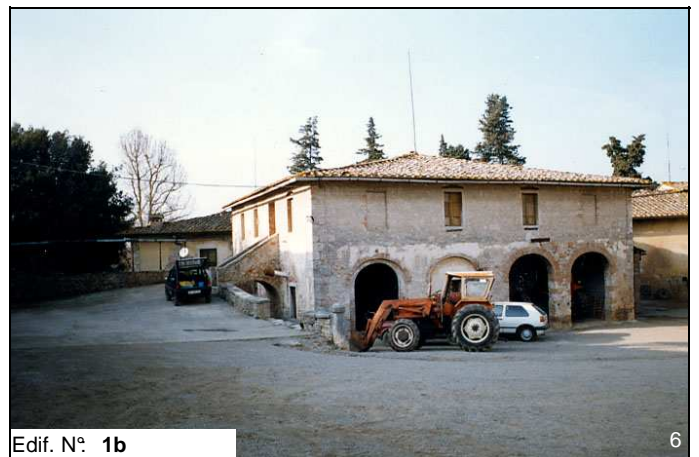
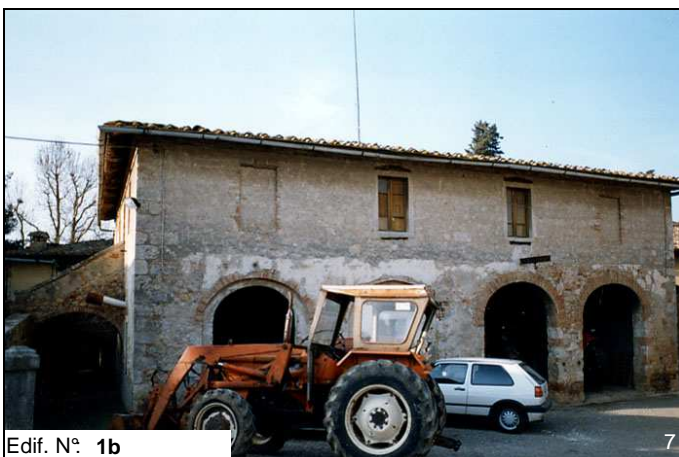
Edif. N° 1b

Edif. N°: **1b** F. 64 Part 73
 Datazione: **Presente al 1825** Uso attuale: **Originario**
 N° piani: **3** N° Unità Funz: **1**
 Alterazioni Tipologiche: **No data**
 Alterazioni Architettoniche Esterne: **Leggere**
 Alterazioni Architettoniche Interne: **No data**
 Stato di conservazione: **Buono**
 Valore: **V**

Adiacente al lato SO delle stalle, disassato, c'è un edificio in pietra, 2p, con porticato al pt che conduce al giardino della villa dove sono i rustici. Al piano superiore c'è il granaio

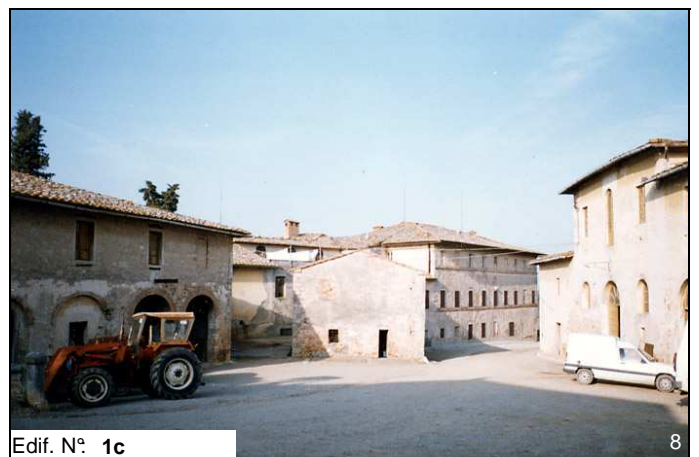
Edif. N° 1c

Edif. N°: **1c** F. 64 Part 73
 Datazione: **Presente al 1825** Uso attuale: **Trasformato**
 N° piani: **3** N° Unità Funz: **1**
 Alterazioni Tipologiche: **No data**
 Alterazioni Architettoniche Esterne: **Leggere**
 Alterazioni Architettoniche Interne: **No data**
 Stato di conservazione: **Buono**
 Valore: **V**

Corte triangolare con scale e ballatoi di collegamento al corpo principale. Vi era la residenza della servitù

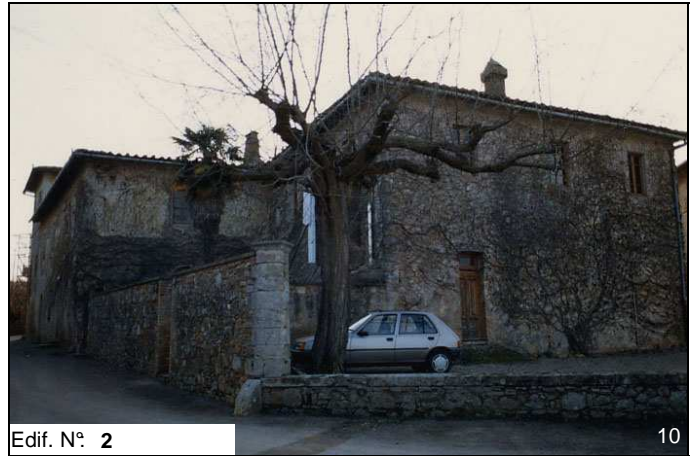
Edif. N° 2

Edif. N°: **2** F. 64 Part 78
 Datazione: **Presente al 1825** Uso attuale: **Trasformato**
 N° piani: **3** N° Unità Funz: **1**
 Alterazioni Tipologiche: **Frazionamento in più alloggi**
 Alterazioni Architettoniche Esterne: **Leggere**
 Alterazioni Architettoniche Interne: **No data**
 Stato di conservazione: **Buono**
 Valore: **RV**

Edificio di pendio a sviluppo diacronico in pietra intonacata 2p, con mostre di laterizio alle finestre, si snoda intorno ad una corte quadrata. Contiene più unità abitative compresa la residenza del fattore

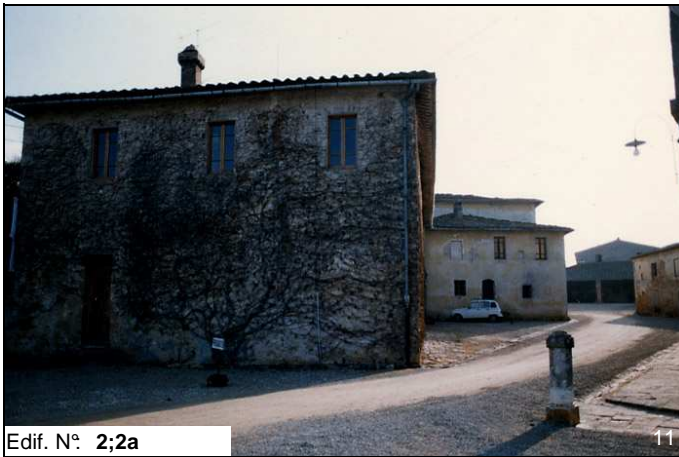
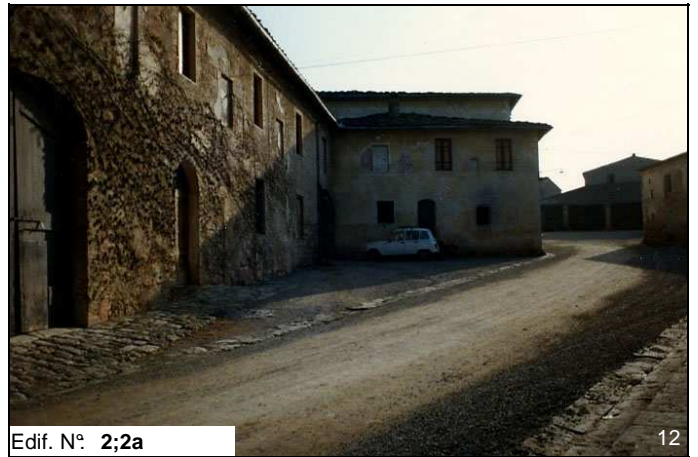
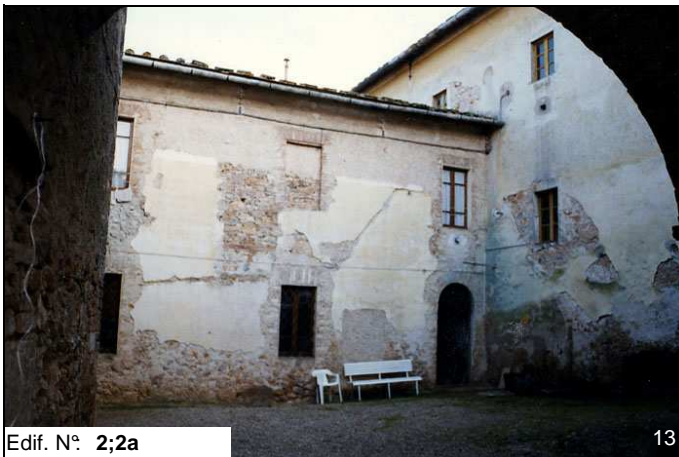
Edif. N° 2;2a

Edif. N°: **2a** F. 64 Part 78
 Datazione: **Presente al 1825** Uso attuale: **Originario**
 N° piani: **3** N° Unità Funz: **1**
 Alterazioni Tipologiche: **No data**
 Alterazioni Architettoniche Esterne: **Leggere**
 Alterazioni Architettoniche Interne: **No data**
 Stato di conservazione: **Buono**
 Valore: **RV**

Edificio di pendio in pietra intonacata 2p, al pt locali di servizio al 1p i granai. Le finestre al 1p hanno una cornice in pietra come gli accessi. L'edificio delimita a SE il complesso villa

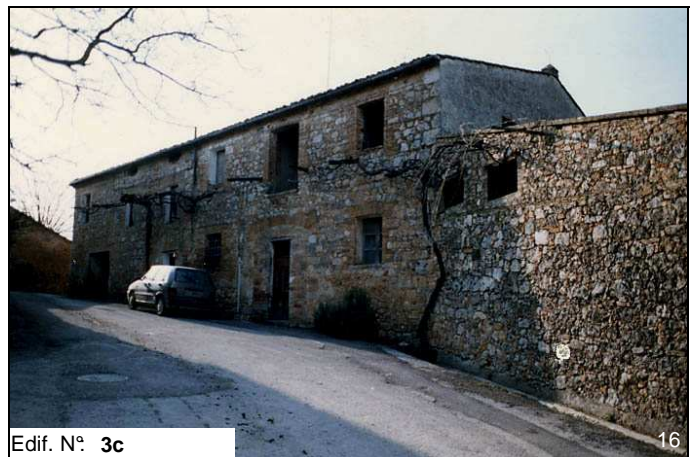
Edif. N° 3c

Edif. N°: **3c** F. 64 Part 70
 Datazione: **Presente al 1825** Uso attuale: **Originario**
 N° piani: **No data** N° Unità Funz: **No data**
 Alterazioni Tipologiche: **Assenti**
 Alterazioni Architettoniche Esterne: **Leggere**
 Alterazioni Architettoniche Interne: **No data**
 Stato di conservazione: **Buono**
 Valore: **V**
Tinaia in pietra parzialmente intonacata in edificio di pendio in pietra

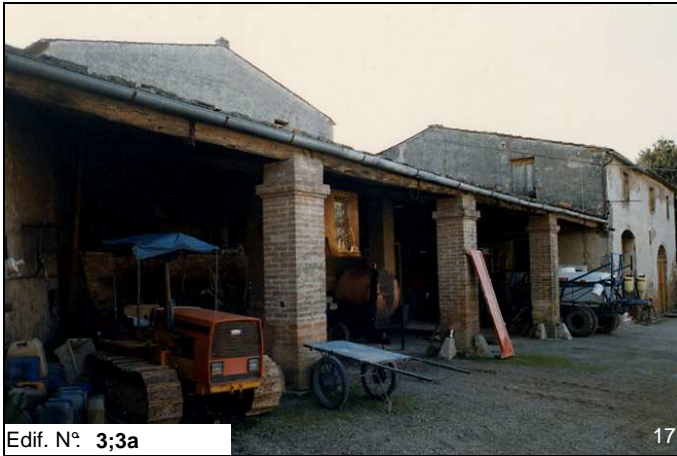
Edif. N° 3;3a

Edif. N°: **3** F. 64 Part 70
 Datazione: **Presente al 1825** Uso attuale: **Trasformato**
 N° piani: **3** N° Unità Funz: **1**
 Alterazioni Tipologiche: **No data**
 Alterazioni Architettoniche Esterne: **Leggere**
 Alterazioni Architettoniche Interne: **No data**
 Stato di conservazione: **Buono**
 Valore: **V**
Edificio in pietra 2p, al pt è ora adibito a falegnameria

Edif. N°: **3a** F. 64 Part 68
 Datazione: **Presente al 1825** Uso attuale: **Trasformato**
 N° piani: **3** N° Unità Funz: **1**
 Alterazioni Tipologiche: **No data**
 Alterazioni Architettoniche Esterne: **Leggere**
 Alterazioni Architettoniche Interne: **No data**
 Stato di conservazione: **Buono**
 Valore: **V**
Rimessa in muratura di pietra adiacente a 3

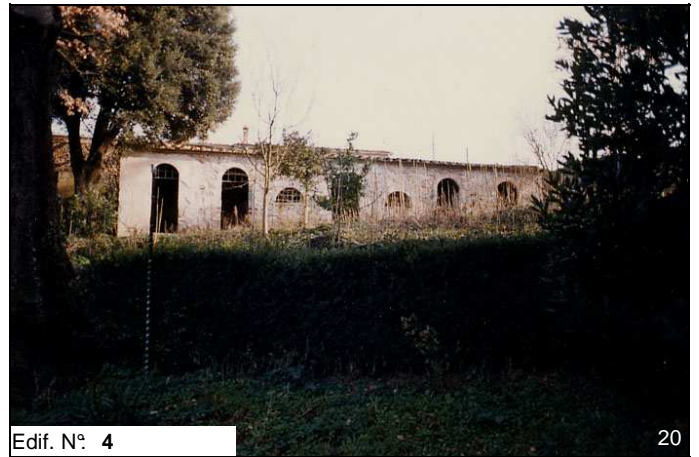
Edif. N° 4

Edif. N°: **4** F. 64 Part 68
 Datazione: **Presente al 1825** Uso attuale: **Inutilizzato**
 N° piani: **No data** N° Unità Funz: **No data**
 Alterazioni Tipologiche: **Assenti**
 Alterazioni Architettoniche Esterne: **No data**
 Alterazioni Architettoniche Interne: **No data**
 Stato di conservazione: **Medio**
 Valore: **V**
Stalle per cavalli in pietra

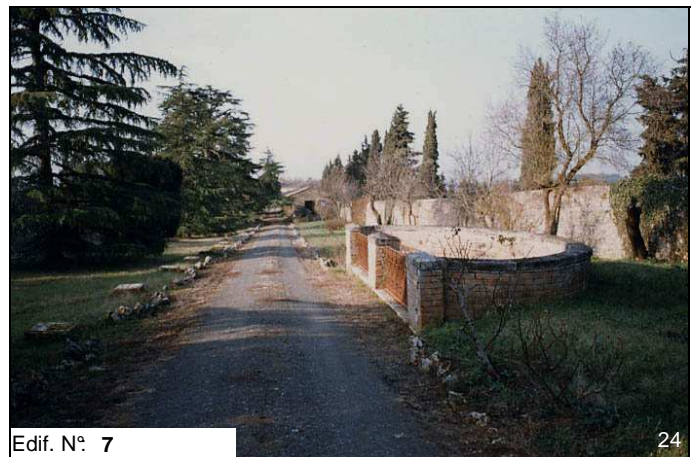
Edif. N° 7

Edif. N°: 7	F. 64 Part 68
Datazione: Presente al 1825	Usò attuale: Originario
N° piani: No data	N° Unità Funz: No data
Alterazioni Tipologiche: Assenti	
Alterazioni Architettoniche Esterne: No data	
Alterazioni Architettoniche Interne: No data	
Stato di conservazione: Buono	
Valore: V	
Vasca in laterizio per acqua piovana

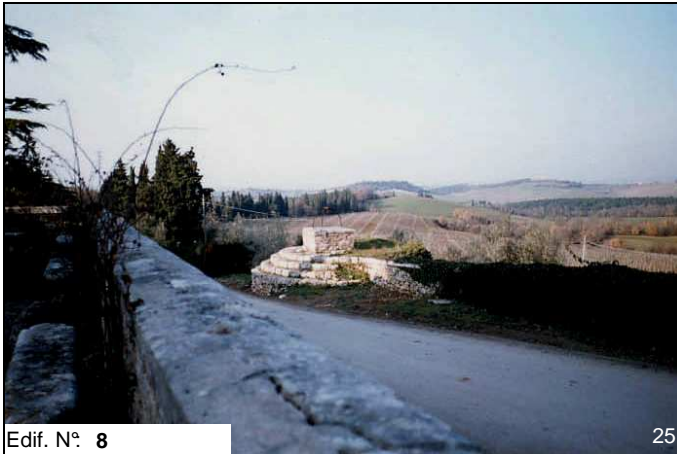
Edif. N° 8

Edif. N°: 8	F. 64 Part 75
Datazione: Presente al 1825	Usò attuale: No data
N° piani: No data	N° Unità Funz: No data
Alterazioni Tipologiche: Assenti	
Alterazioni Architettoniche Esterne: No data	
Alterazioni Architettoniche Interne: No data	
Stato di conservazione: No data	
Valore: V	
Pozzo in pietra
