COMUNE DI MONTERIGGIONI: ANALISI DEL PATRIMONIO EDILIZIO ESISTENTE

ELENCO DEGLI EDIFICI DI PARTICOLARE VALORE ARCHITETTONICO ED AMBIENTALE

Toponimo: **Cerreto**Isolato: **14**Oggetto: **Villa e annessi rustici**Scheda: **5E**

ARCHIVIO FOTOGRAFICO

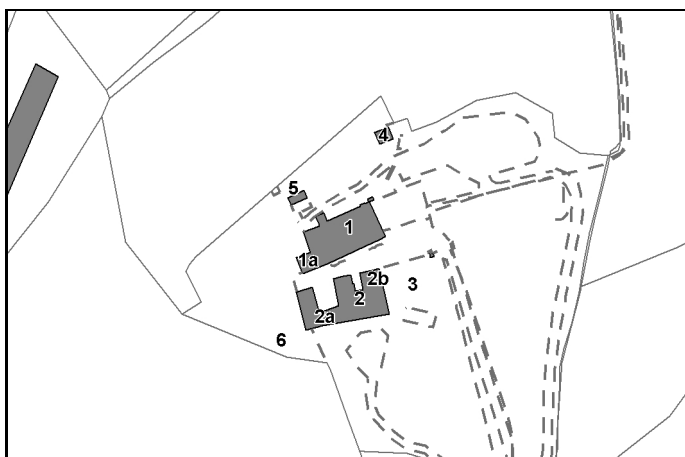
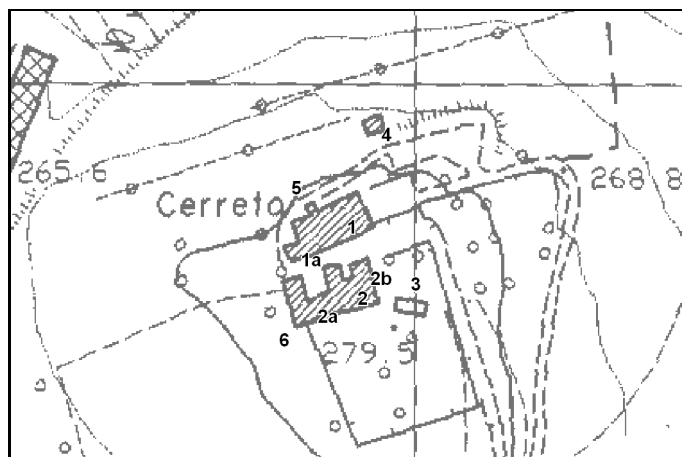
Edif. N°: **1** F. 37 Part 153
 Datazione: **Presente al 1825** Uso attuale: **Trasformato**
 N°piani: **3** N°Unità Funz: **2**
 Alterazioni Tipologiche: **No data**
 Alterazioni Architettoniche Esterne: **Leggere**
 Alterazioni Architettoniche Interne: **No data**
 Stato di conservazione: **Buono**
 Valore: **RV**

Edificio di pendio a sviluppo diacronico su tre piani, con scale esterne di accesso in pietra. Le finestre al primo piano presentano in alcuni casi architrave in legno

Edif. N°: **1a** F. 37 Part 153
 Datazione: **Presente al 1825** Uso attuale: **Trasformato**
 N°piani: **3** N°Unità Funz: **2**
 Alterazioni Tipologiche: **No data**
 Alterazioni Architettoniche Esterne: **Leggere**
 Alterazioni Architettoniche Interne: **No data**
 Stato di conservazione: **Buono**
 Valore: **V**

Edificio di pendio in pietra adiacente a 1 con campanile a vela in pietra e laterizio

Edif. N°: **2** F. 37 Part 153
 Datazione: **Presente al 1825** Uso attuale: **Trasformato**
 N°piani: **3** N°Unità Funz: **2**
 Alterazioni Tipologiche: **No data**
 Alterazioni Architettoniche Esterne: **Gravi**
 Alterazioni Architettoniche Interne: **No data**
 Stato di conservazione: **Buono**
 Valore: **V**

Rustico in pietra composto da 3 corpi di fabbrica disposti a C

Edif. N°: **2a** F. 37 Part 153
 Datazione: **Presente al 1825** Uso attuale: **Trasformato**
 N°piani: **3** N°Unità Funz: **2**
 Alterazioni Tipologiche: **No data**
 Alterazioni Architettoniche Esterne: **No data**
 Alterazioni Architettoniche Interne: **No data**
 Stato di conservazione: **Buono**
 Valore: **V**

Tettoia con struttura portante in pietra, presenta sul lato O un recente tamponamento in blocchi di cemento

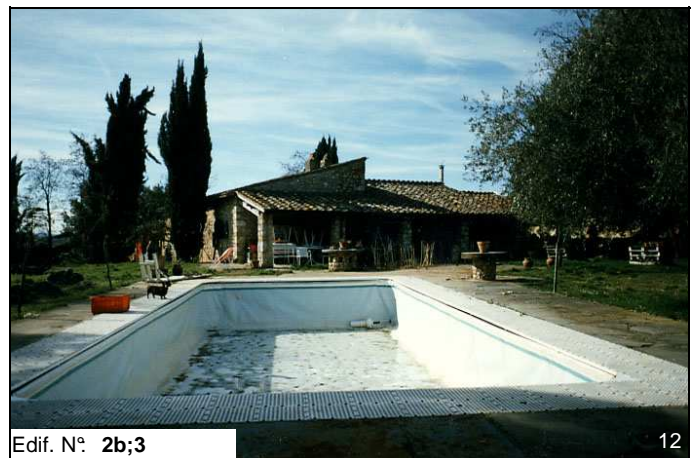
Edif. N° 2b;3

Tettoia adiacente a 2 con struttura portante in pietra

Piscina

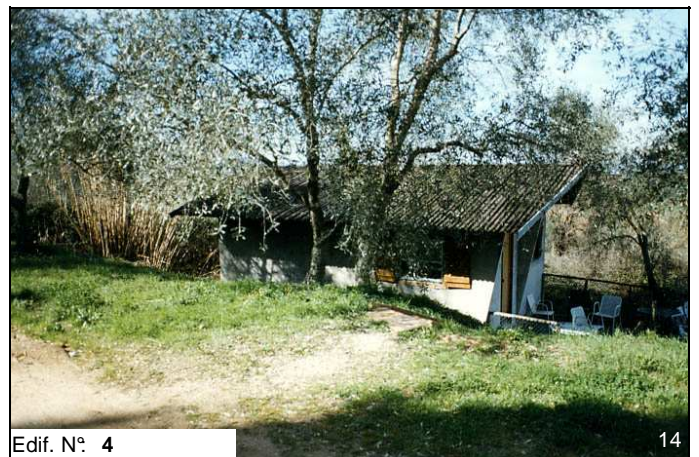
Edif. N° 4

Edif. N°: **4** F. 37 Part 153
Datazione: **Presente al 1825** Uso attuale: **No data**
N° piani: **3** N° Unità Funz: **2**
Alterazioni Tipologiche: **No data**
Alterazioni Architettoniche Esterne: **No data**
Alterazioni Architettoniche Interne: **No data**
Stato di conservazione: **Buono**
Valore: **N**
Edificio in laterizio intonacato e lamiera

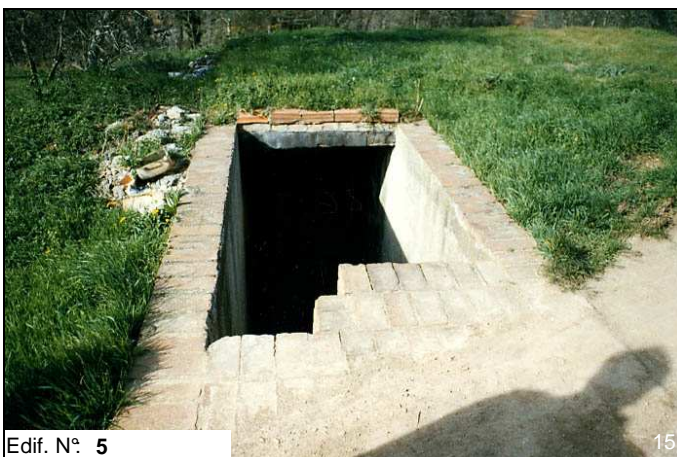
Edif. N° 5

Edif. N°: **5** F. 37 Part 153
Datazione: **Presente al 1825** Uso attuale: **No data**
N° piani: **3** N° Unità Funz: **2**
Alterazioni Tipologiche: **No data**
Alterazioni Architettoniche Esterne: **No data**
Alterazioni Architettoniche Interne: **No data**
Stato di conservazione: **Buono**
Valore: **CCA**
Cantina interrata

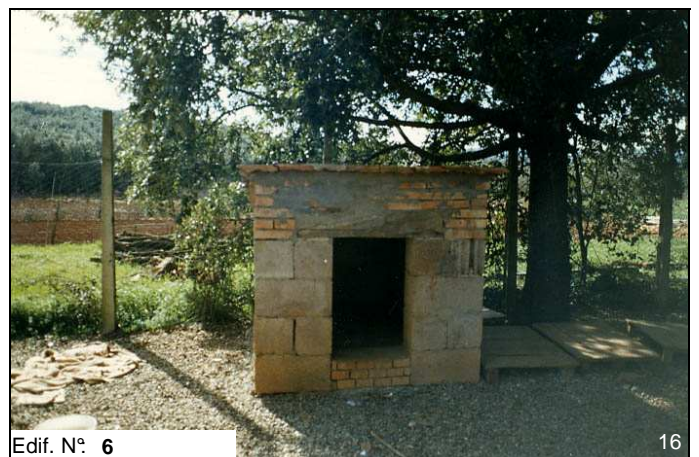
Edif. N° 6

Edif. N°: **6** F. 37 Part 153
Datazione: **Presente al 1825** Uso attuale: **No data**
N° piani: **3** N° Unità Funz: **2**
Alterazioni Tipologiche: **No data**
Alterazioni Architettoniche Esterne: **No data**
Alterazioni Architettoniche Interne: **No data**
Stato di conservazione: **Buono**
Valore: **N**
Casotto in laterizio
