COMUNE DI MONTERIGGIONI: ANALISI DEL PATRIMONIO EDILIZIO ESISTENTE

ELENCO DEGLI EDIFICI DI PARTICOLARE VALORE ARCHITETTONICO ED AMBIENTALE

Toponimo: **Abbadia a Isola**

Scheda: **2CS\36E**

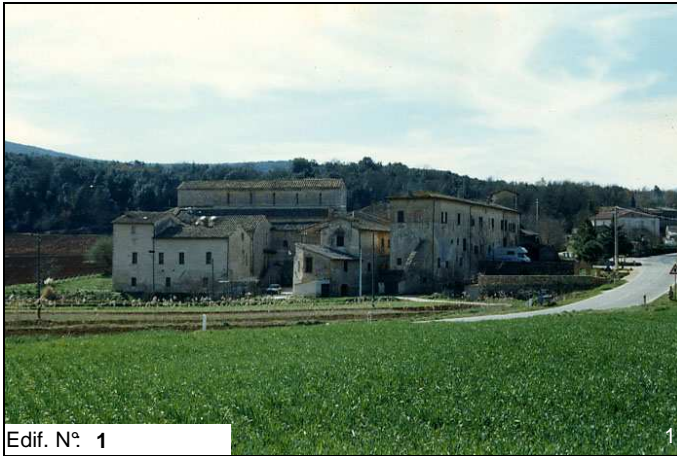
Edif. N°: **1** F. 14 Part 5
 Datazione: **Presente al 1825** Uso attuale: **Trasformato**
 N°piani: **No data** N°Unità Funz: **No data**
 Alterazioni Tipologiche: **No data**
 Alterazioni Architettoniche Esterne: **Leggere**
 Alterazioni Architettoniche Interne: **Leggere**
 Stato di conservazione: **Buono**
 Valore: **RV**
Edificio di pendio, unitario corpo doppio, asse NE-SO 2/4p, con rustici al piano terra, adibito a civile abitazione, 2 scale est. scoperte parallele ad SE, al 4p loggia con aperture ad arco tamponate, in mur. intonacata con tratti di muro a scarpa

Edif. N° 1

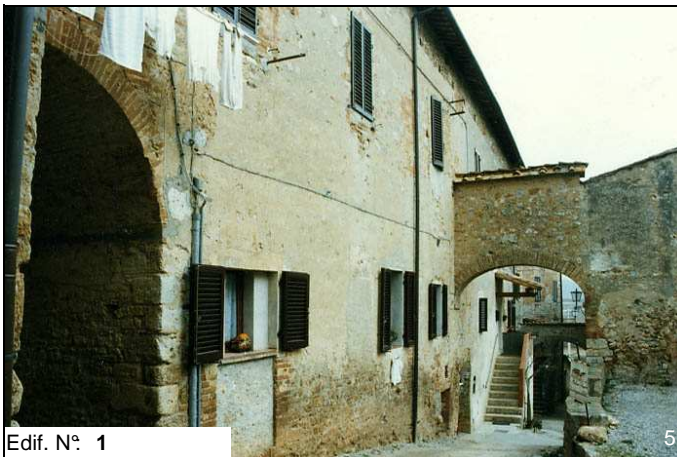
5

Edif. N° 1

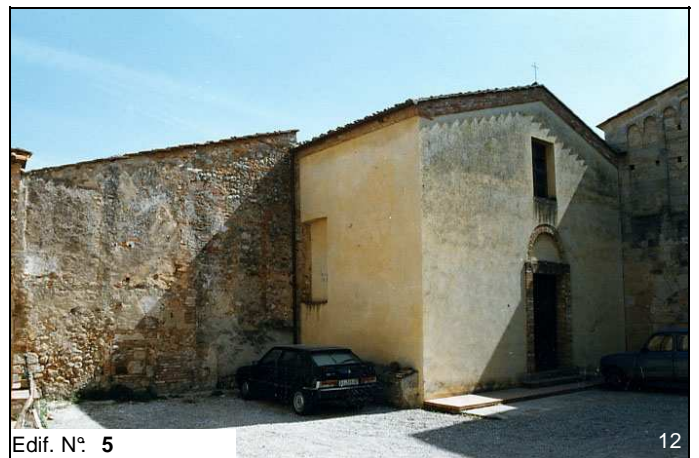
12

Edif. N°: 5	F. 14 Part A
Datazione: Presente al 1825	Uso attuale: Originario
N° piani: No data	N° Unità Funz: No data
Alterazioni Tipologiche: No data	
Alterazioni Architettoniche Esterne: Leggere	
Alterazioni Architettoniche Interne: No data	
Stato di conservazione: Buono	
Valore: RV	
Cappella disposta su pendio, con portale ad arco in mattoni sormontato da apertura senza finiture. Fronte e risvolto sulla piazzetta interna intonacati. A NE al pt annesso con ingresso ad arco a sbarra in mattoni, sovrastato da occhio ottagonale

Edif. N° **5**

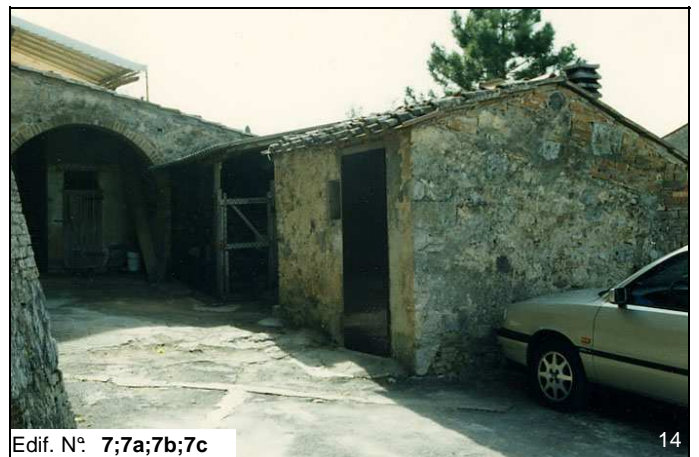
Edif. N°: 7	F. 14 Part 4
Datazione: No data	Uso attuale: No data
N° piani: No data	N° Unità Funz: No data
Alterazioni Tipologiche: No data	
Alterazioni Architettoniche Esterne: Gravi	
Alterazioni Architettoniche Interne: No data	
Stato di conservazione: No data	
Valore: V	
Annesso rustico ad 1p, con forno, in muratura di pietrame realizzato su di un tratto delle originarie mura difensive

Edif. N°: 7a	F. 14 Part 4
Datazione: No data	Uso attuale: No data
N° piani: No data	N° Unità Funz: No data
Alterazioni Tipologiche: No data	
Alterazioni Architettoniche Esterne: No data	
Alterazioni Architettoniche Interne: No data	
Stato di conservazione: No data	
Valore: V	
Tettoia in legno, realizzata su di un tratto delle originarie mura difensive

Edif. N°: 7b	F. 14 Part 4
Datazione: Presente al 1825	Uso attuale: No data
N° piani: No data	N° Unità Funz: No data
Alterazioni Tipologiche: No data	
Alterazioni Architettoniche Esterne: Gravi	
Alterazioni Architettoniche Interne: No data	
Stato di conservazione: No data	
Valore: V	
Parata con ingresso ad arco ribassato in mattoni, in pietrame a vista realizzata su di un tratto delle originarie mura difensive con annesso rustico all'interno

Edif. N°: 7c	F. 14 Part 5
Datazione: No data	Uso attuale: No data
N° piani: No data	N° Unità Funz: No data
Alterazioni Tipologiche: No data	
Alterazioni Architettoniche Esterne: No data	
Alterazioni Architettoniche Interne: No data	
Stato di conservazione: No data	
Valore: V	
Corpo a pt con copertura a terrazzo realizzato sulle originarie mura difensive di pertinenza del n. 1d

Edif. N° **7;7a;7b;7c**

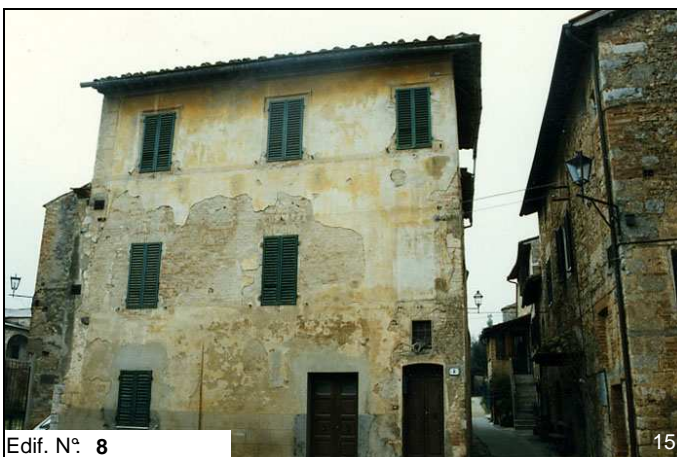
15

Edif. N°: 8	F. 14 Part 9
Datazione: Presente al 1825	Uso attuale: Originario
N° piani: No data	N° Unità Funz: No data
Alterazioni Tipologiche: Ristrutturazione distributiva	
Alterazioni Architettoniche Esterne: Leggere	
Alterazioni Architettoniche Interne: No data	
Stato di conservazione: Medio	
Valore: V	
Edificio a 3p, d'angolo, adibito a civile abitazione, con fronte intonacato, mostre ed angolari dipinti

Edif. N° **8**

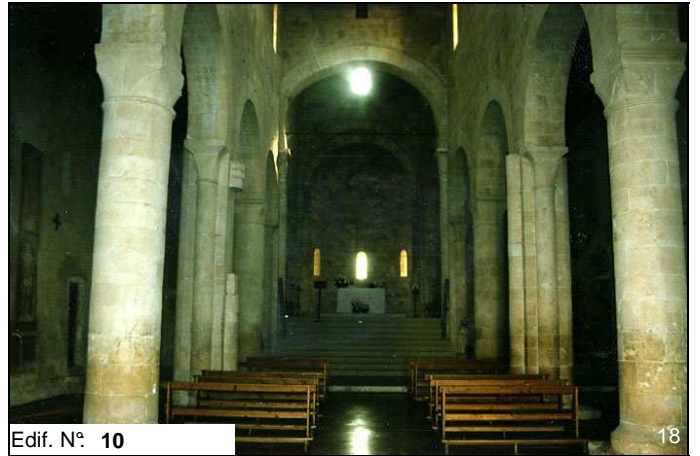
18

Edif. N°: 10	F. 14 Part A
Datazione: Presente al 1825	Uso attuale: Originario
N° piani: No data	N° Unità Funz: No data
Alterazioni Tipologiche: No data	
Alterazioni Architettoniche Esterne: Leggere	
Alterazioni Architettoniche Interne: No data	
Stato di conservazione: Buono	
Valore: RV	
Pieve romanica di S. Salvatore e Cirino, a 3 navate e relativi absidi con aperture monofore assiali, l'abside principale, scandita da 4 lesene semicirculari, con cornice a 16 arcatelle pensili Fronte principale timpanato, con portale ad arco bicromo

Edif. N° 10

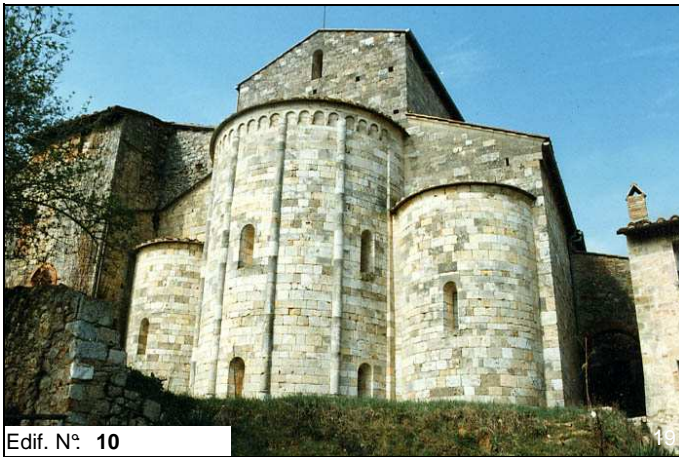
19

Edif. N° 10

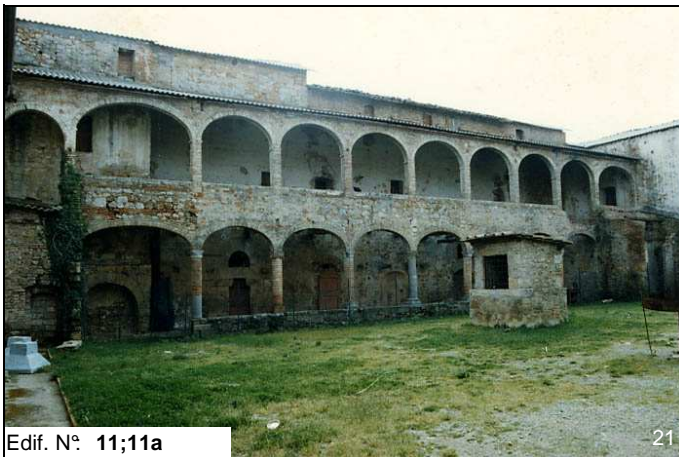
21

Edif. N°: 11	F. 14 Part 13
Datazione: Presente al 1825	Uso attuale: Inutilizzato
N° piani: No data	N° Unità Funz: No data
Alterazioni Tipologiche: No data	
Alterazioni Architettoniche Esterne: Assenti	
Alterazioni Architettoniche Interne: No data	
Stato di conservazione: Cattivo	
Valore: RV	
Chiostro originariamente di pertinenza dell'Abbazia, nel XIX sec., acquistato dalla famiglia Terrosi per uso locali di fattoria, delimitato a SE, da edificio a 3p, con loggia-portico giustapposti in muratura di pietrame precedentemente intonacata

Edif. N°: 11a	F. 14 Part 13
Datazione: Presente al 1825	Uso attuale: Inutilizzato
N° piani: No data	N° Unità Funz: No data
Alterazioni Tipologiche: No data	
Alterazioni Architettoniche Esterne: Assenti	
Alterazioni Architettoniche Interne: No data	
Stato di conservazione: Buono	
Valore: RV	
Pozzo coperto forma quadrata con basamento forma circolare in pietra

Edif. N° 11;11a

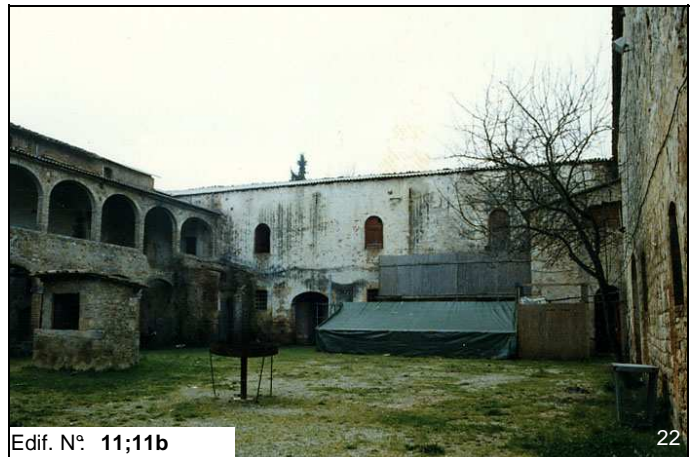
22

Edif. N°: 11b	F. 14 Part 13
Datazione: Presente al 1825	Uso attuale: Inutilizzato
N° piani: No data	N° Unità Funz: No data
Alterazioni Tipologiche: No data	
Alterazioni Architettoniche Esterne: Assenti	
Alterazioni Architettoniche Interne: No data	
Stato di conservazione: Buono	
Valore: RV	
Annesso in aderenza ai lati NO e SE, ad 1p, in muratura di pietrame con angolari in conci di pietra, copertura a falda unica

Edif. N° 11;11b

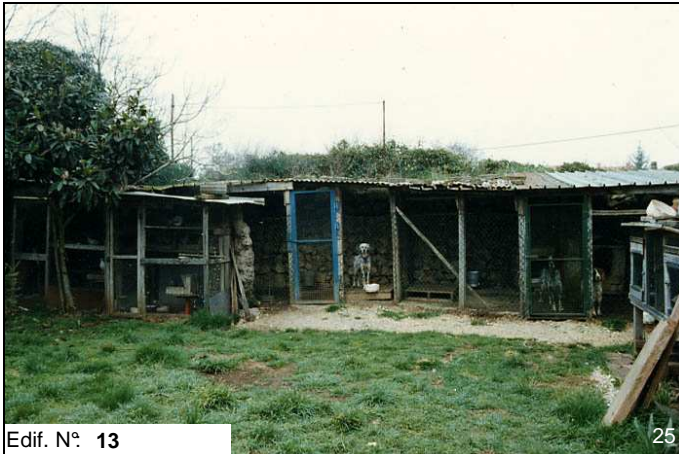
25

Edif. N°: 13	F. 14 Part 14
Datazione: No data	Uso attuale: No data
N° piani: No data	N° Unità Funz: No data
Alterazioni Tipologiche: No data	
Alterazioni Architettoniche Esterne: No data	
Alterazioni Architettoniche Interne: No data	
Stato di conservazione: No data	
Valore: N	
Gabbie per animali in filata in materiali vari

Edif. N° 13

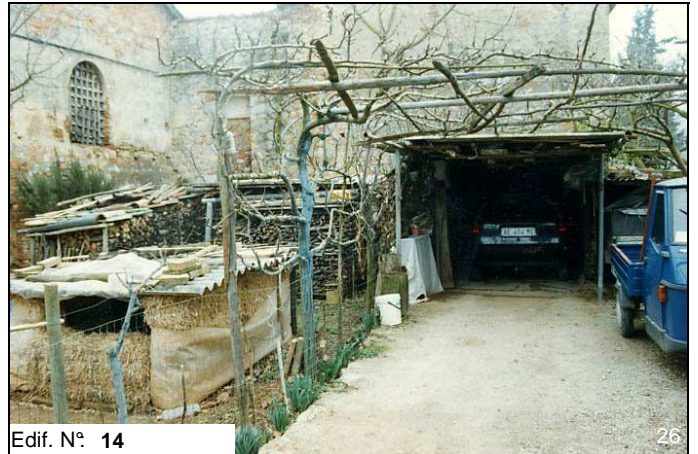
26

Edif. N°: 14	F. 14 Part 14
Datazione: No data	Uso attuale: No data
N° piani: No data	N° Unità Funz: No data
Alterazioni Tipologiche: No data	
Alterazioni Architettoniche Esterne: No data	
Alterazioni Architettoniche Interne: No data	
Stato di conservazione: No data	
Valore: N	
Tettoia in struttura metallica ad uso garage

Edif. N° 14

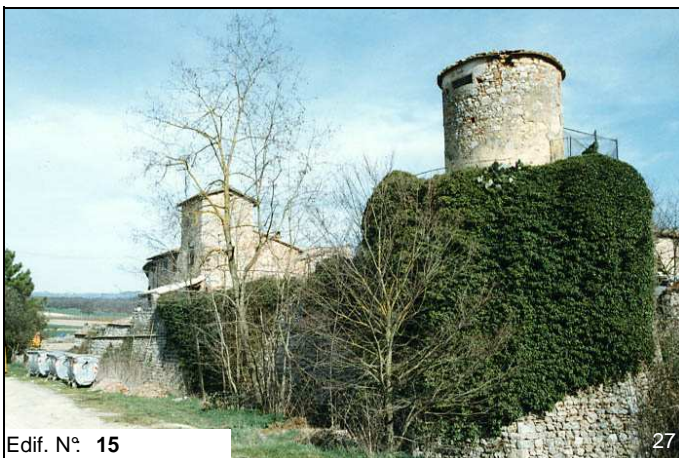
27

Edif. N°: 15	F. 14 Part 12
Datazione: Presente al 1825	Uso attuale: Trasformato
N° piani: No data	N° Unità Funz: No data
Alterazioni Tipologiche: No data	
Alterazioni Architettoniche Esterne: No data	
Alterazioni Architettoniche Interne: No data	
Stato di conservazione: Medio	
Valore: RV	
Torretta circolare con feritoia orizzontale alla sommità, sui resti di bastione difensivo poligonale, accessibile al pt da ingresso ad arco a sbarra in mattoni. In muratura di pietrame a vista, torretta con finitura rasapietra

Edif. N° 15

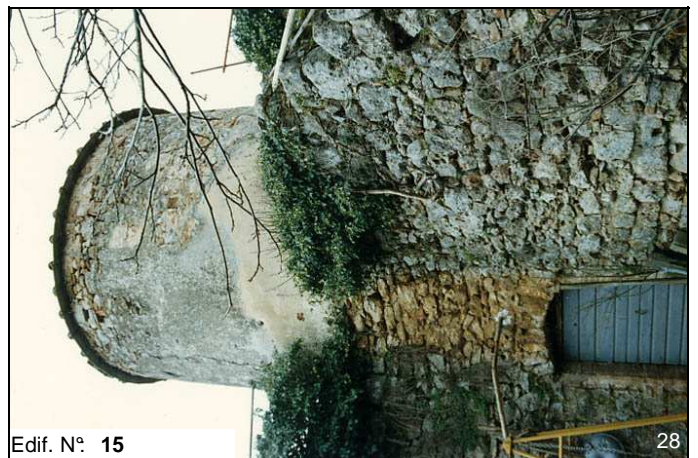
28

Edif. N° 15

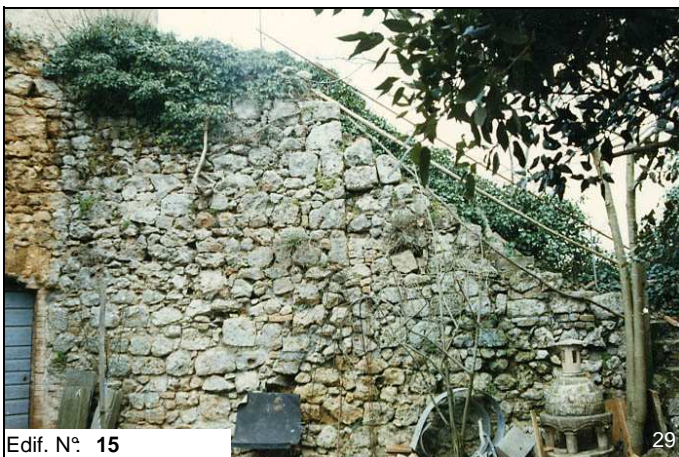
29

Edif. N° 15
