**COMUNE DI MONTERIGGIONI: ANALISI DEL PATRIMONIO EDILIZIO ESISTENTE**

ELENCO DEGLI EDIFICI DI PARTICOLARE VALORE ARCHITETTONICO ED AMBIENTALE

Toponimo: **S. Colomba**Isolato: **20**Oggetto: **Chiesa**Scheda: **60CS\13E**

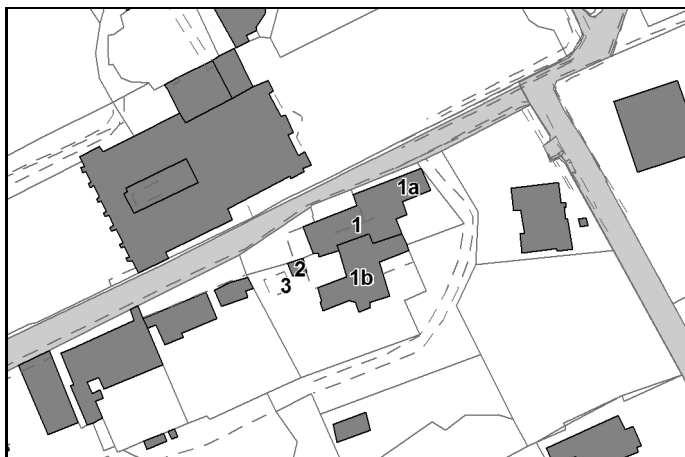
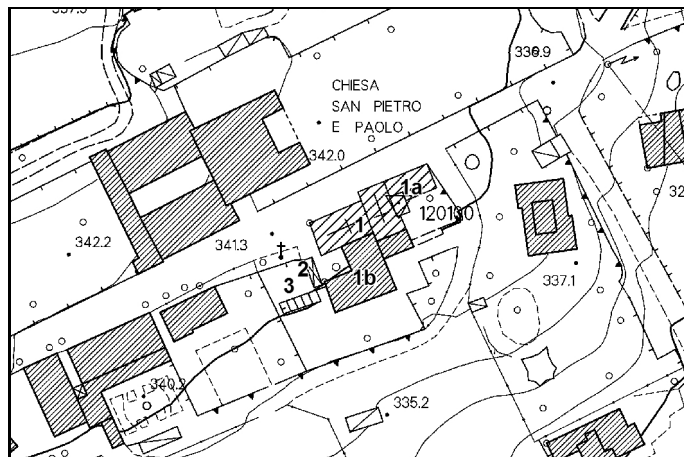
Edif. N°: **1** F. 109 Part **B**  
 Datazione: **Presente al 1825** Uso attuale: **Originario**  
 N° piani: **No data** N° Unità Funz: **No data**  
 Alterazioni Tipologiche: **Assenti**  
 Alterazioni Architettoniche Esterne: **Assenti**  
 Alterazioni Architettoniche Interne: **No data**  
 Stato di conservazione: **Buono**  
 Valore: **RV**

**Chiesa di S. Pietrao, impianto a navata unica, con portale ad arco, con mostra in pietra, sormontato da occhio circolare; in muratura di pietra a vista. Torre campanaria ad E, con aperture bifore ee ad arco ribassato, in pietra disposta a filaretto.**

Edif. N°: **1a** F. 109 Part **B**  
 Datazione: **Presente al 1825** Uso attuale: **Originario**  
 N° piani: **No data** N° Unità Funz: **No data**  
 Alterazioni Tipologiche: **Assenti**  
 Alterazioni Architettoniche Esterne: **Assenti**  
 Alterazioni Architettoniche Interne: **No data**  
 Stato di conservazione: **Buono**  
 Valore: **RV**

**Cappella in aderenza ad E, con portale in mattoni, sormontato da timpano spezzato, centrale sul fronte N. In muratura con finitura rasapietra, intonacata su fronte N.**

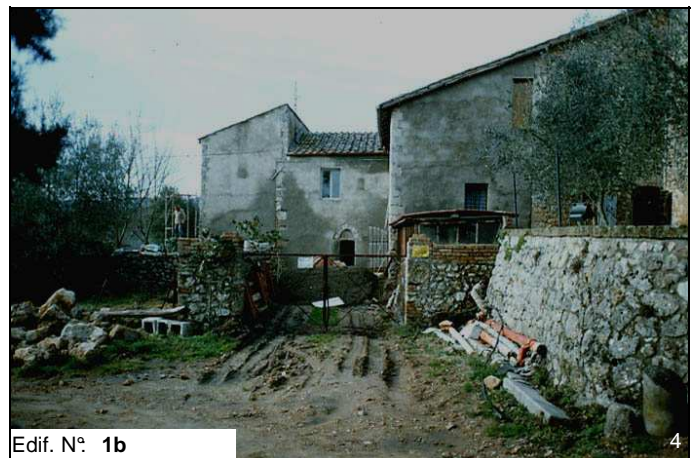
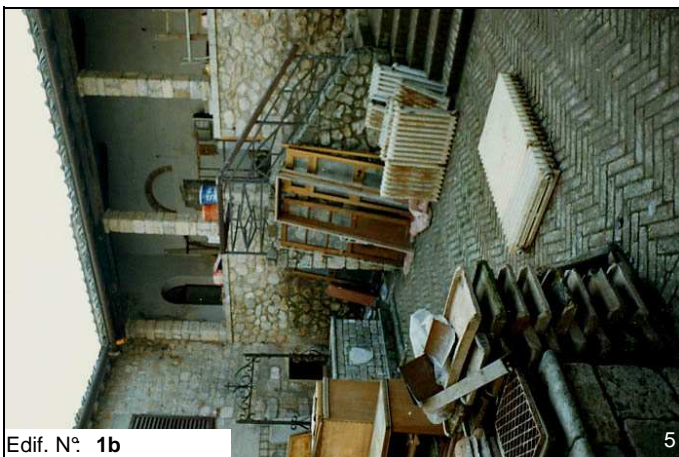
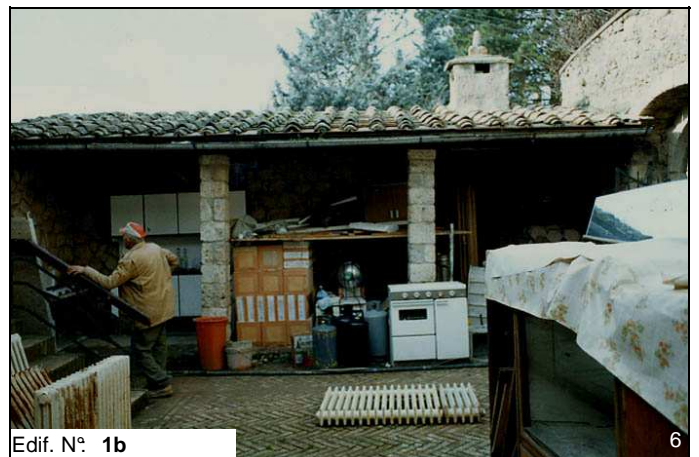
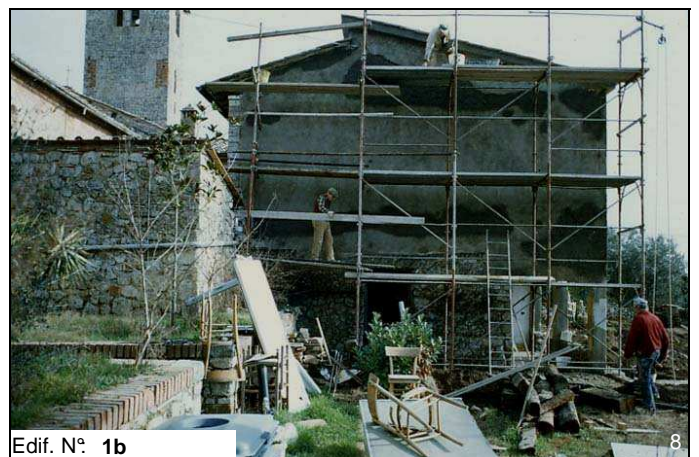
Edif. N° 1b

Edif. N°: **1b** F. 109 Part **10**  
 Datazione: **1825-1935** Uso attuale: **Originario**  
 N° piani: **No data** N° Unità Funz: **No data**  
 Alterazioni Tipologiche: **Ristrutturazione distributiva**  
 Alterazioni Architettoniche Esterne: **Gravi**  
 Alterazioni Architettoniche Interne: **No data**  
 Stato di conservazione: **Buono**  
 Valore: **V**

**Canonica s viluppo diacronico, in via di ristrutturazione, con corte interna ad O, corpi a 2p, con annesso giustapposto ad 1p, in muratura di pietrame, con angolari in conci di pietra. Coperture sfalsate a capanna ed a falda unica**

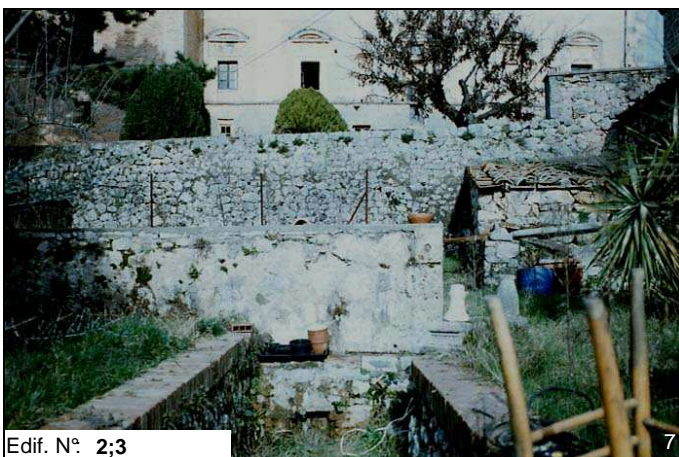
Edif. N° 2;3

**Annesso minore in pietra a vista giustapposto a muro in pietra, di limite su strada**

**Vasca in muratura mista**
