COMUNE DI MONTERIGGIONI: ANALISI DEL PATRIMONIO EDILIZIO ESISTENTE

ELENCO DEGLI EDIFICI DI PARTICOLARE VALORE ARCHITETTONICO ED AMBIENTALE

Toponimo: **"Montecagnano"**Isolato: **21**Oggetto: **Villa, Cappella e annessi rustici**Scheda: **5E**

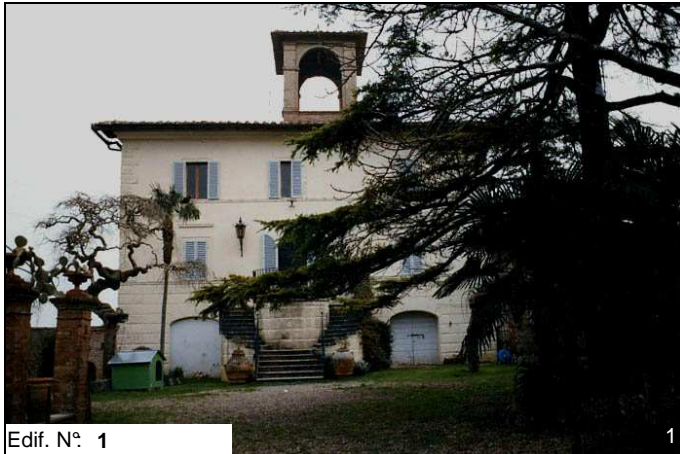
Villa-casa padronale a sviluppo diacronico su tre piani con fronte principale ottocentesco intonacato e con membrature architettoniche classicheggianti, scala a tenaglia e torre in laterizio

Edif. N° 1

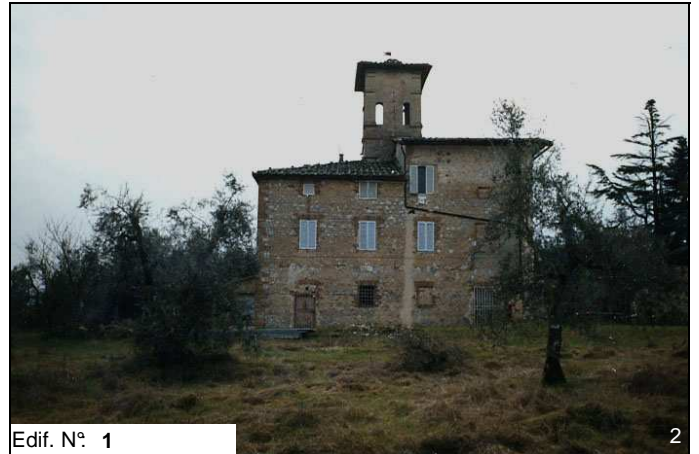
2

Edif. N° 1

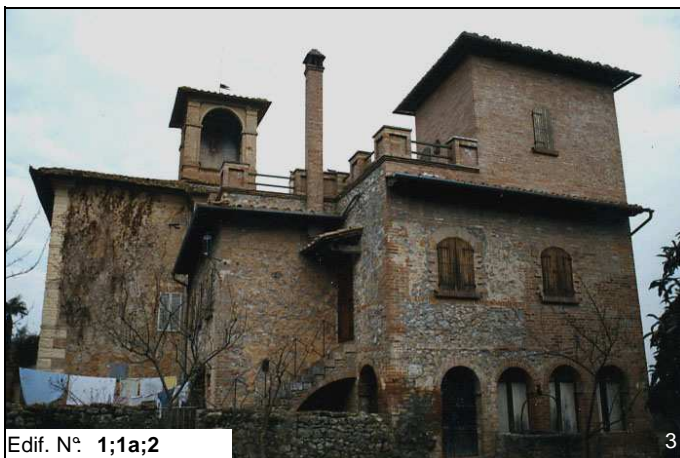
3

Edif. N° 1;1a;2

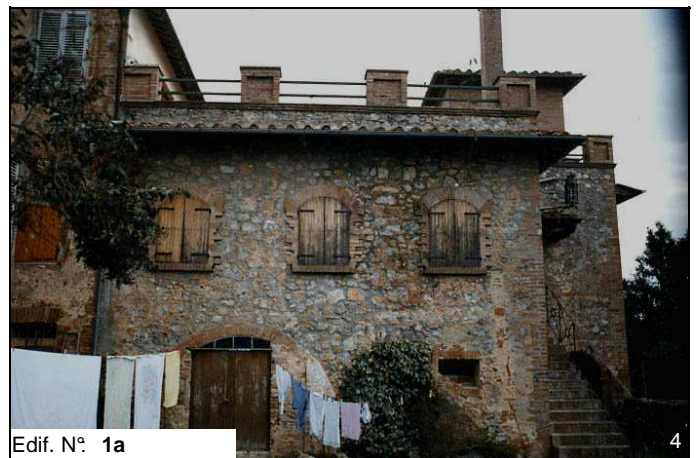
4

Edificio adiacente alla Villa di volumetria articolata così come di materiali (pietra e laterizio), con elementi stilistici neomedievali (scala esterna con struttura voltata, dettagli delle finestre ad arco ribassato, finiture in ferro, ecc.)

Edif. N° 1a

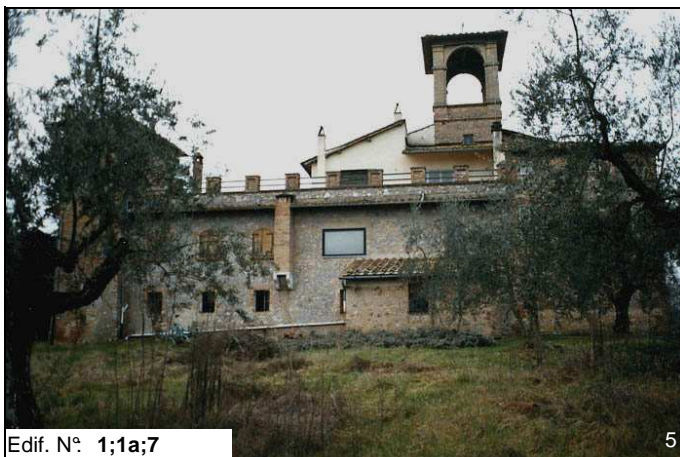
5

Edif. N° 1;1a;7

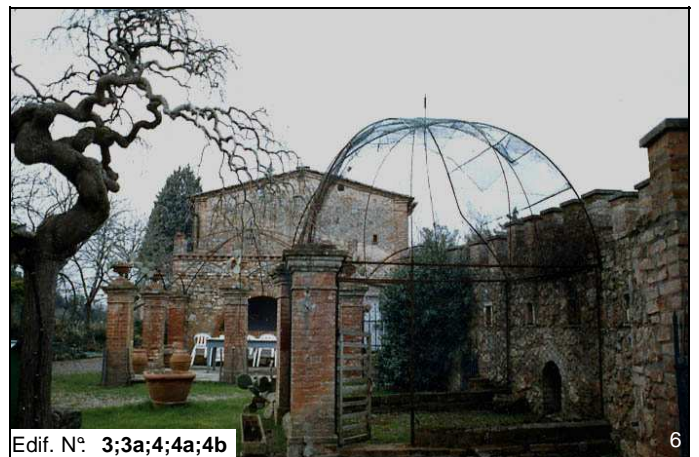
6

Edif. N° 3;3a;4;4a;4b

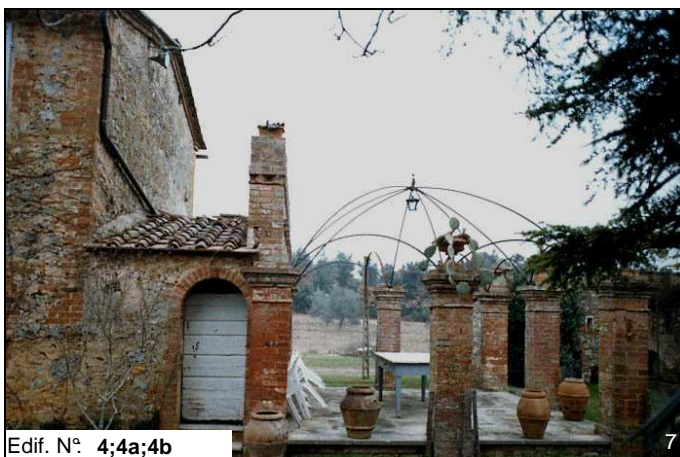
7

Edif. N° 4;4a;4b

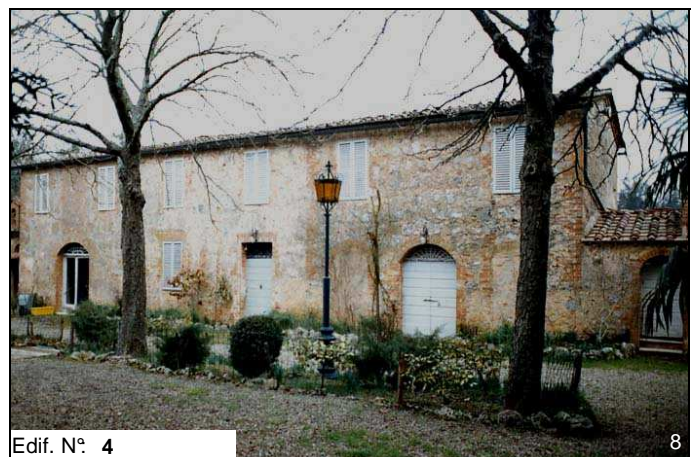
8

Edificio in pietra e laterizio su due piani, con rimessa al piano terra.

Edif. N° 4

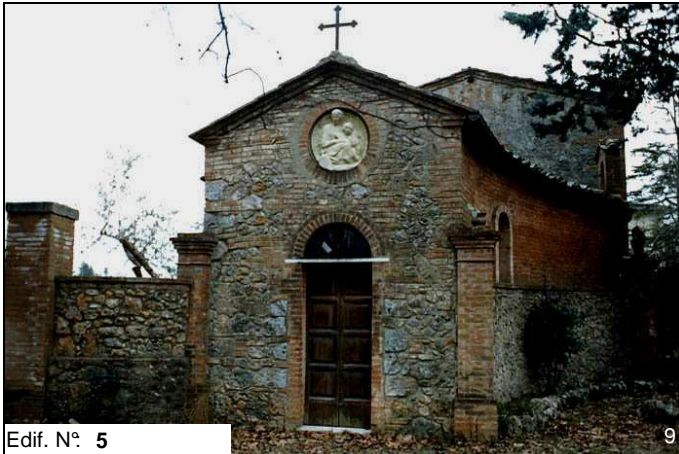
9

Edif. N°: 5	F. 112 Part 23
Datazione: Presente al 1825	Usò attuale: Originario
N° piani: No data	N° Unità Funz: No data
Alterazioni Tipologiche: No data	
Alterazioni Architettoniche Esterne: Leggere	
Alterazioni Architettoniche Interne: No data	
Stato di conservazione: Buono	
Valore: V	
Cappella in pietra e laterizio con campanile a vela

Edif. N° 5

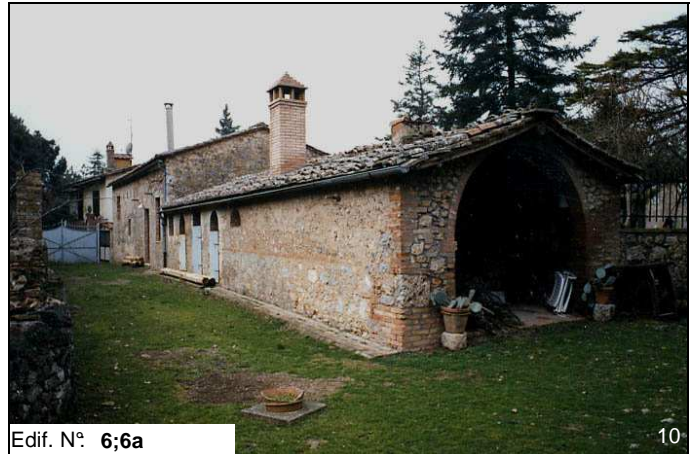
10

Edif. N°: 6	F. 112 Part 25
Datazione: Presente al 1825	Usò attuale: Trasformato
N° piani: No data	N° Unità Funz: No data
Alterazioni Tipologiche: No data	
Alterazioni Architettoniche Esterne: No data	
Alterazioni Architettoniche Interne: No data	
Stato di conservazione: Buono	
Valore: V	
Parata in pietra con lastricato interno in laterizio di recente fattura, ora annesso alla residenza

Edif. N°: 6a	F. 112 Part 25
Datazione: Presente al 1825	Usò attuale: Trasformato
N° piani: No data	N° Unità Funz: No data
Alterazioni Tipologiche: No data	
Alterazioni Architettoniche Esterne: Leggere	
Alterazioni Architettoniche Interne: No data	
Stato di conservazione: No data	
Valore: V	
Rustico in pietra adiacente a 6 con conci angolari in pietra

Edif. N° 6;6a

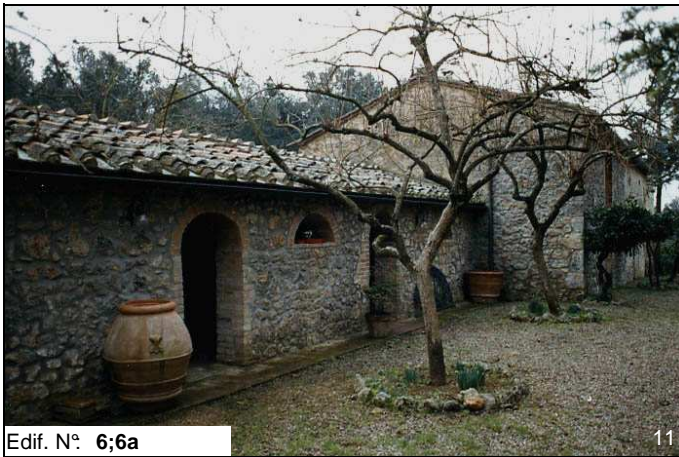
11

Edif. N° 6;6a

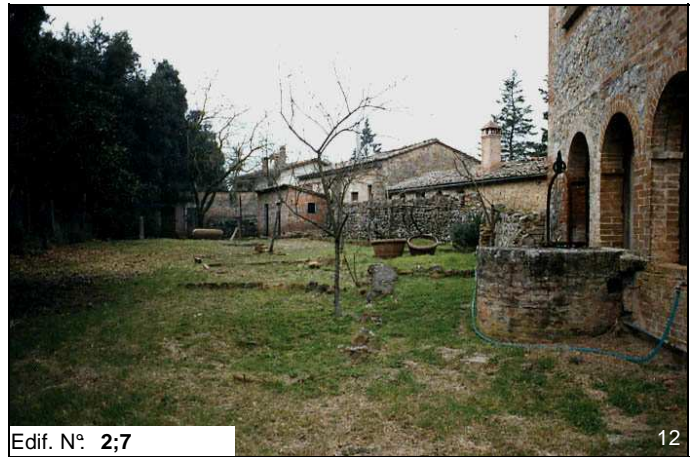
12

Pozzo in laterizio

Edif. N°: 7	F. 112 Part 26
Datazione: Presente al 1825	Usò attuale: Originario
N° piani: No data	N° Unità Funz: No data
Alterazioni Tipologiche: No data	
Alterazioni Architettoniche Esterne: No data	
Alterazioni Architettoniche Interne: No data	
Stato di conservazione: Buono	
Valore: SV	
Rustico in pietra e laterizio uso pollaio

Edif. N° 2;7

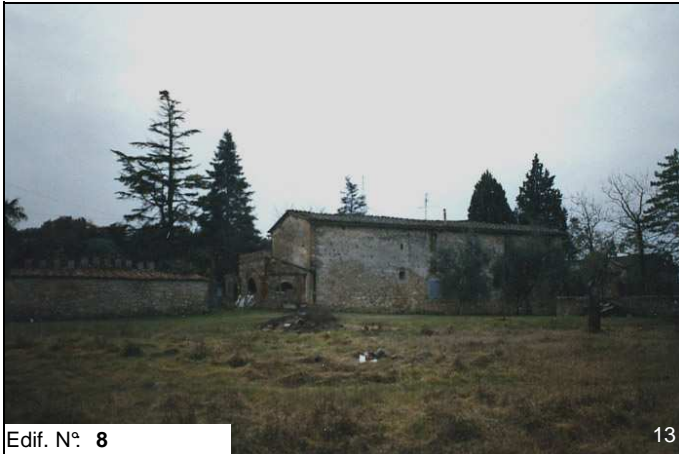
13

Edif. N°: 8	F. 112 Part 39
Datazione: Presente al 1825	Usò attuale: No data
N° piani: No data	N° Unità Funz: No data
Alterazioni Tipologiche: No data	
Alterazioni Architettoniche Esterne: No data	
Alterazioni Architettoniche Interne: No data	
Stato di conservazione: Buono	
Valore: V	
Cisterna in pietra

Edif. N° 8

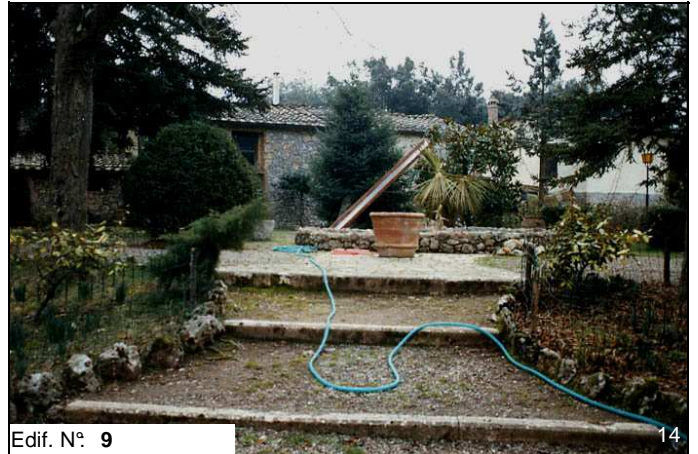
14

Edif. N°: 9	F. 112 Part 25
Datazione: Presente al 1825	Usò attuale: No data
N° piani: No data	N° Unità Funz: No data
Alterazioni Tipologiche: No data	
Alterazioni Architettoniche Esterne: No data	
Alterazioni Architettoniche Interne: No data	
Stato di conservazione: Buono	
Valore: N	
Vasca in pietra per pesci

Edif. N° 9
