# COMUNE DI MONTERIGGIONI: ANALISI DEL PATRIMONIO EDILIZIO ESISTENTE

ELENCO DEGLI EDIFICI DI PARTICOLARE VALORE ARCHITETTONICO ED AMBIENTALE

Oggetto: **Palagio/Casa colonica**

Scheda: **2E**

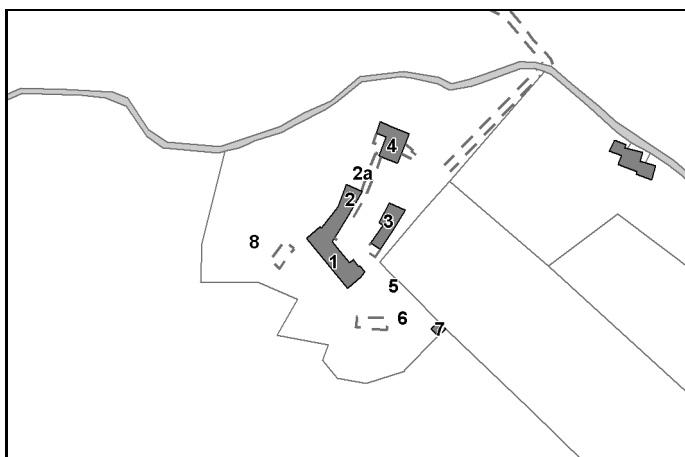
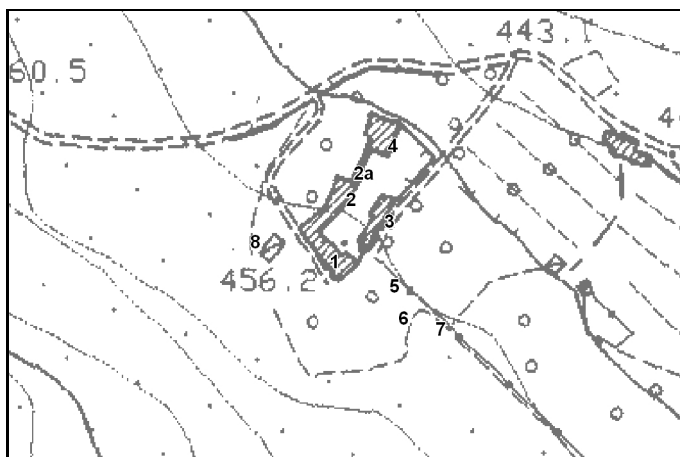
Edif. N°: **1** F. 48 Part 44  
 Datazione: **Presente al 1825** Uso attuale: **Trasformato**  
 N°piani: **No data** N°Unità Funz: **No data**  
 Alterazioni Tipologiche: **Ristrutturazione distributiva**  
 Alterazioni Architettoniche Esterne: **Gravi**  
 Alterazioni Architettoniche Interne: **No data**  
 Stato di conservazione: **Buono**  
 Valore: **RV**

**Palagio/casa col.,ristrutt.civ.abit., svil.diacr.unit.3p,corpo monocell.4p.Rustici a p.t.giustap.e sep.ora trasf. Angolo SE:scala/profferlo. Filaretto di pietra, angolari in blocchi di pietra squadrata, copertura 3 falde, corpo monoc.capanna**

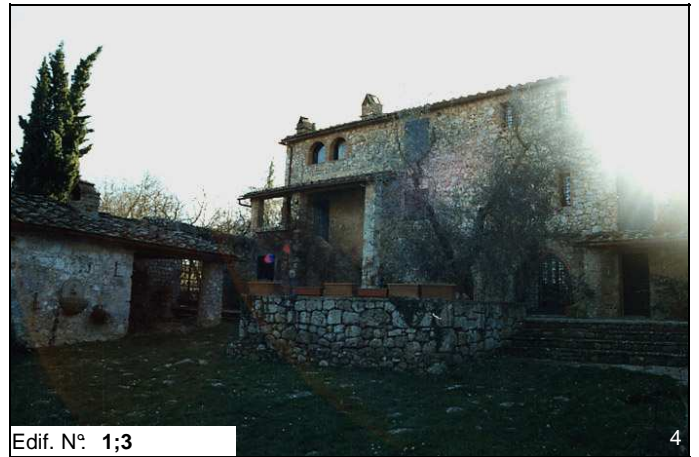
Edif. N° 1;3

**Annessi rustici in aderenza,asse NE-SO,inglobanti parata e forno con portico antistante su pilastri circolari.Muratura di pietra, angolari in blocchi di pietra squadrata.Ingresso a arco ribassato in mattoni nella parata, 2 coperture a capanna**

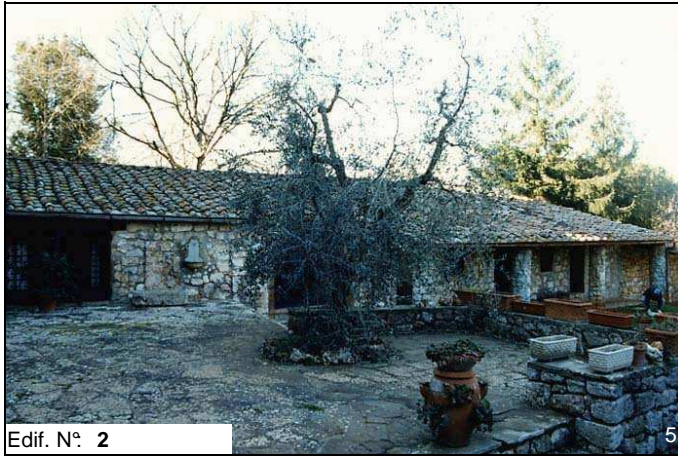
Edif. N° 2

**Annessi rustici ristruttur., in aderenza lungo asse NE-SO, 1p, sviluppo diacr, tratti a filaretto, feritoie su fronte est., portico su pilastri circ.e setti in pietra (di impianto success.) su fronte inetrno**

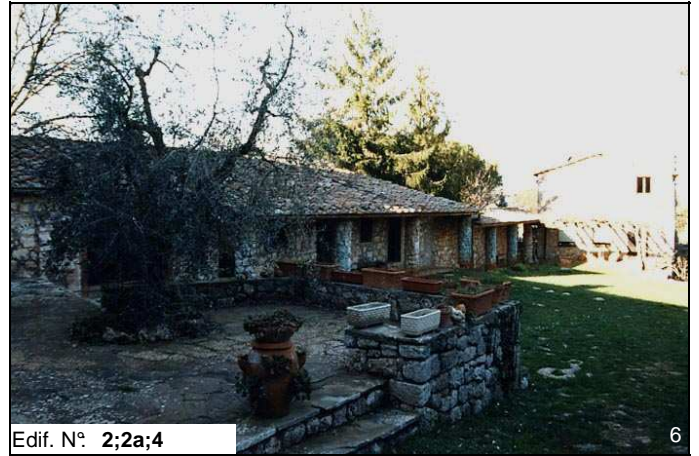
Edif. N° 2;2a;4

**Portico su pilastri circolari sul fronte SE realizzato recentemente**

**Residenza mediev./casa colonica,3p,corpo giustapp.monocell a 2p,posto a NO con abit.sovrapp.a rustici Muratura in pietra a filaretto con tratto a scarpa; capanna. Accesso all'abitazione da gradonata perpendicolare al fronte O in blocchi di pietra**

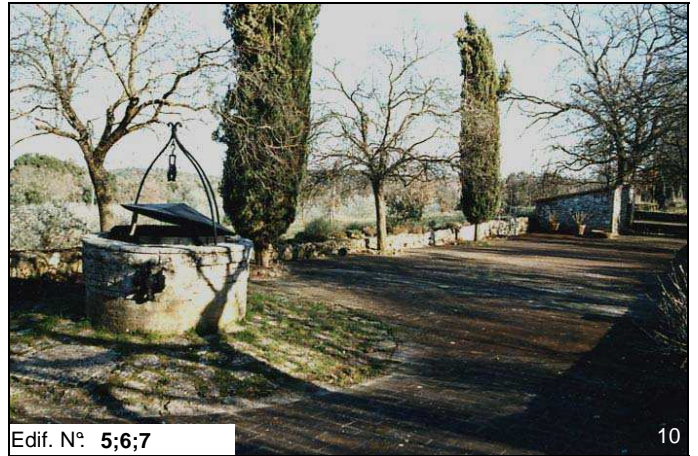
Edif. N° 5;6;7

**Pozzo forma circolare in mattoni con cornice sagomata in pietra**

Edif. N°: <b>6</b>	F. 48 Part 44
Datazione: <b>No data</b>	Uso attuale: <b>No data</b>
N° piani: <b>No data</b>	N° Unità Funz: <b>No data</b>
Alterazioni Tipologiche: <b>No data</b>	
Alterazioni Architettoniche Esterne: <b>No data</b>	
Alterazioni Architettoniche Interne: <b>No data</b>	
Stato di conservazione: <b>Buono</b>	
Valore: <b>V</b>	
<b>Aia lastricata in mattoni</b>

Edif. N°: <b>7</b>	F. 48 Part 44
Datazione: <b>No data</b>	Uso attuale: <b>Trasformato</b>
N° piani: <b>No data</b>	N° Unità Funz: <b>No data</b>
Alterazioni Tipologiche: <b>No data</b>	
Alterazioni Architettoniche Esterne: <b>No data</b>	
Alterazioni Architettoniche Interne: <b>No data</b>	
Stato di conservazione: <b>Buono</b>	
Valore: <b>V</b>	
<b>Annesso 1 p, in pietrame con angolari in mattoni</b>

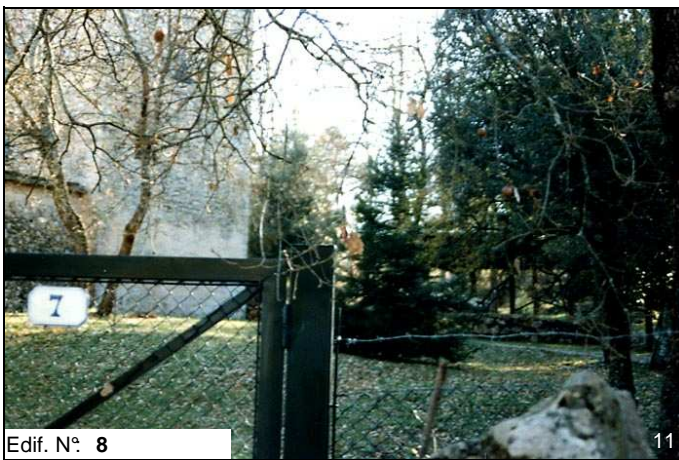
Edif. N° 8

Edif. N°: <b>8</b>	F. 48 Part 44
Datazione: <b>No data</b>	Uso attuale: <b>No data</b>
N° piani: <b>No data</b>	N° Unità Funz: <b>No data</b>
Alterazioni Tipologiche: <b>No data</b>	
Alterazioni Architettoniche Esterne: <b>No data</b>	
Alterazioni Architettoniche Interne: <b>No data</b>	
Stato di conservazione: <b>Buono</b>	
Valore: <b>N</b>	
<b>Tettoia in legno e lamiera</b>
