COMUNE DI MONTERIGGIONI: ANALISI DEL PATRIMONIO EDILIZIO ESISTENTE

ELENCO DEGLI EDIFICI DI PARTICOLARE VALORE ARCHITETTONICO ED AMBIENTALE

Toponimo: "Castagnoli"

Oggetto: Palazzo, Cappella e annessi

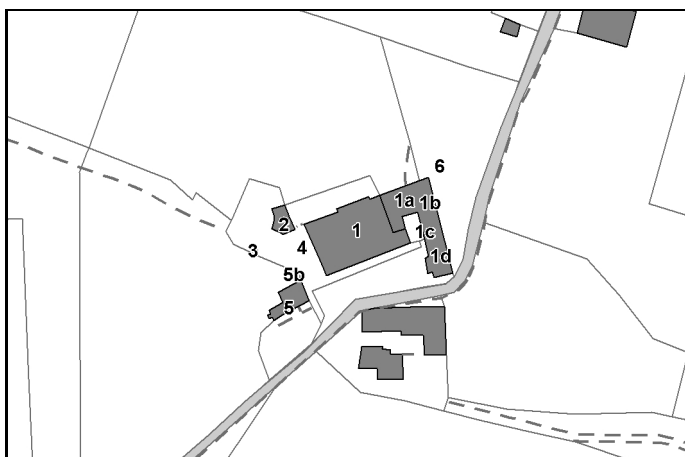
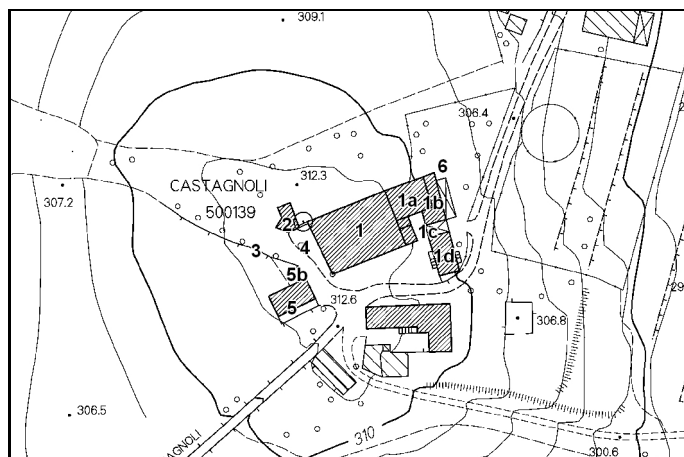
Edif. N°: **1** F. 77 Part 36
 Datazione: **Presente al 1825** Uso attuale: **Inutilizzato**
 N°piani: **3** N°Unità Funz: **1**
 Alterazioni Tipologiche: **Assenti**
 Alterazioni Architettoniche Esterne: **Assenti**
 Alterazioni Architettoniche Interne: **No data**
 Stato di conservazione: **Medio**
 Valore: **RV**
Facciata pric. rifatta nel '500 a loggiati sovrapp.ora richiusi. Volume compatto,3p, pietra parz.intonacata, conci ang.in pietra.Loggiato sovrapp.con segni di abbassamento dell'arco e di success.tamp,con creazione di finestre alcune poi tamp.

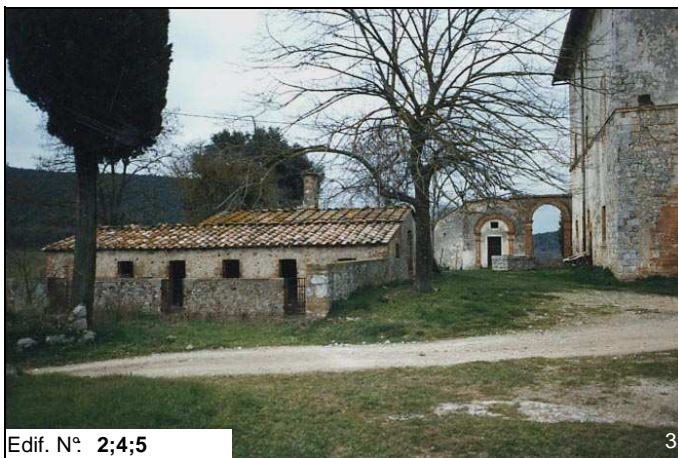
Edif. N° 2;4;5

Edif. N°: **2** F. 77 Part 60
 Datazione: **Presente al 1825** Uso attuale: **No data**
 N°piani: **No data** N°Unità Funz: **No data**
 Alterazioni Tipologiche: **No data**
 Alterazioni Architettoniche Esterne: **Assenti**
 Alterazioni Architettoniche Interne: **No data**
 Stato di conservazione: **Medio**
 Valore: **RV**
Cappella in pietra con conci ang.in pietra, facciata inglobata nel muro con accesso a arco che collega la cappella a 1. Facciata intonacata e racchiusa in paramento murario a arco sorretto da lesene in laterizio

Edif. N°: 4	F. 77 Part 82
Datazione: Presente al 1825	Usò attuale: No data
N° piani: No data	N° Unità Funz: No data
Alterazioni Tipologiche: No data	
Alterazioni Architettoniche Esterne: Assenti	
Alterazioni Architettoniche Interne: No data	
Stato di conservazione: No data	
Valore: V	
Pozzo in pietra

Edif. N°: 5	F. 77 Part 61
Datazione: Presente al 1825	Usò attuale: No data
N° piani: No data	N° Unità Funz: No data
Alterazioni Tipologiche: No data	
Alterazioni Architettoniche Esterne: Assenti	
Alterazioni Architettoniche Interne: No data	
Stato di conservazione: Buono	
Valore: V	
Stalla per maiali in pietra con muro di recinzione in pietra

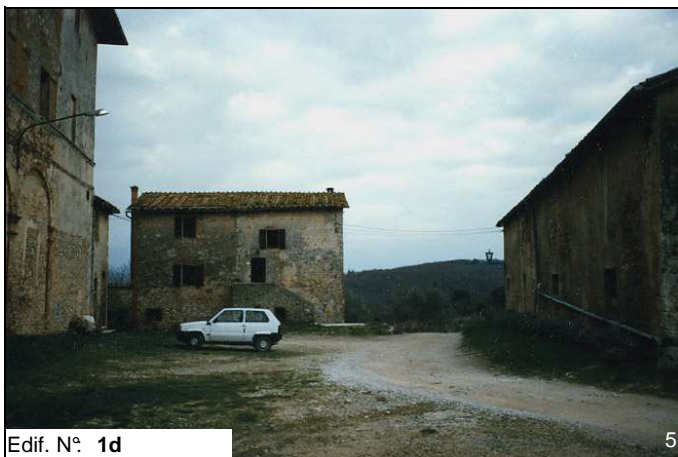
Edif. N° 1d

Edif. N°: **1d** F. 77 Part 37
 Datazione: **Presente al 1825** Uso attuale: **Trasformato**
 N°piani: **No data** N°Unità Funz: **No data**
 Alterazioni Tipologiche: **Frazionamento in più alloggi**
 Alterazioni Architettoniche Esterne: **Assenti**
 Alterazioni Architettoniche Interne: **No data**
 Stato di conservazione: **Buono**
 Valore: **V**
Edificio di pendio in pietra su tre piani,con scala di accesso esterna in pietra, sui lati O e E.

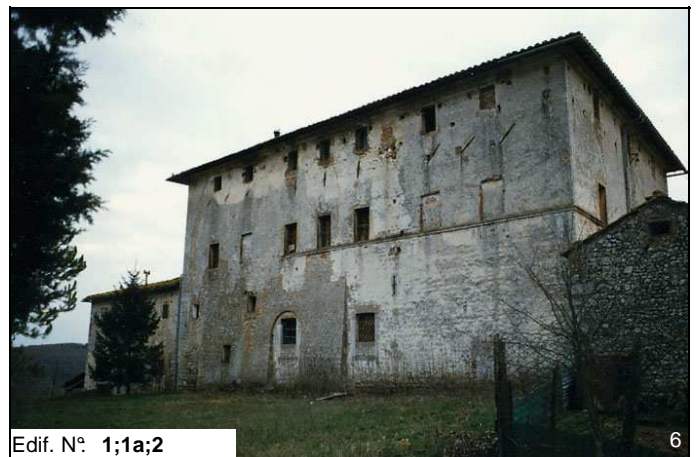
Edif. N° 1;1a;2

Edif. N°: **1a** F. 77 Part 37
 Datazione: **Presente al 1825** Uso attuale: **Trasformato**
 N°piani: **No data** N°Unità Funz: **No data**
 Alterazioni Tipologiche: **Frazionamento in più alloggi**
 Alterazioni Architettoniche Esterne: **Assenti**
 Alterazioni Architettoniche Interne: **No data**
 Stato di conservazione: **Buono**
 Valore: **RV**
Edificio di pendio in pietra adiacente a 1, su 2/3 piani. Conci angolari in pietra e mostre in laterizio alle finestre

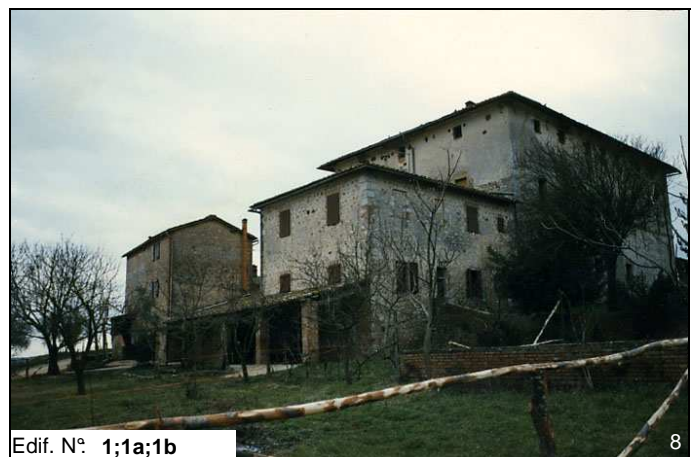
Edif. N° 1;1a;1b

Edif. N°: **1b** F. 77 Part 37
 Datazione: **Presente al 1825** Uso attuale: **Trasformato**
 N°piani: **No data** N°Unità Funz: **No data**
 Alterazioni Tipologiche: **No data**
 Alterazioni Architettoniche Esterne: **Assenti**
 Alterazioni Architettoniche Interne: **No data**
 Stato di conservazione: **Buono**
 Valore: **V**
Tettoia con struttura portante in laterizio

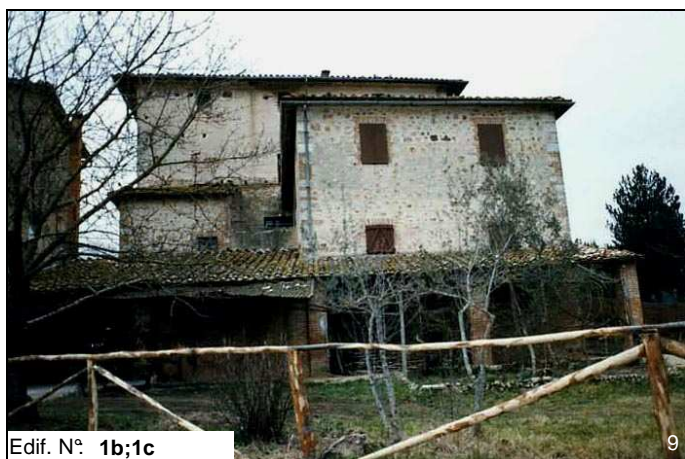
Edif. N° 1b;1c

Edif. N°: **1c** F. 77 Part 37
 Datazione: **Presente al 1825** Uso attuale: **No data**
 N°piani: **No data** N°Unità Funz: **No data**
 Alterazioni Tipologiche: **No data**
 Alterazioni Architettoniche Esterne: **Assenti**
 Alterazioni Architettoniche Interne: **No data**
 Stato di conservazione: **Buono**
 Valore: **V**
Rimessa in laterizio adiacente a 1a

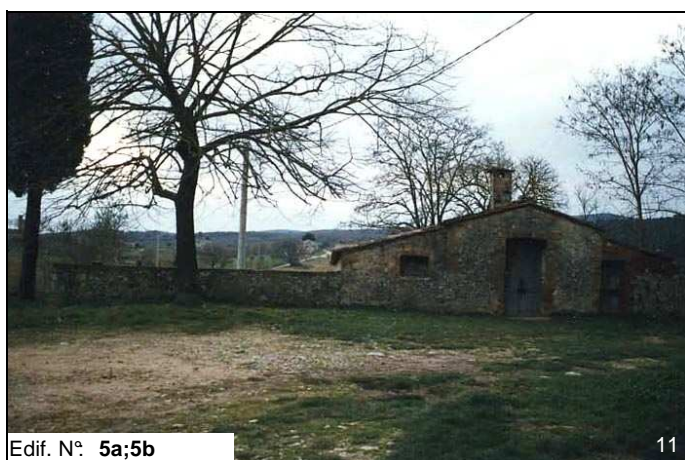
Edif. N° 5a;5b

Edif. N°: 5a	F. 77 Part 61
Datazione: Presente al 1825	Usò attuale: No data
N° piani: No data	N° Unità Funz: No data
Alterazioni Tipologiche: No data	
Alterazioni Architettoniche Esterne: Assenti	
Alterazioni Architettoniche Interne: No data	
Stato di conservazione: Medio	
Valore: V	
Rustico di pendio in pietra con mostre in laterizio

Edif. N°: 5b	F. 77 Part 80
Datazione: Presente al 1825	Usò attuale: No data
N° piani: No data	N° Unità Funz: No data
Alterazioni Tipologiche: No data	
Alterazioni Architettoniche Esterne: Assenti	
Alterazioni Architettoniche Interne: No data	
Stato di conservazione: Buono	
Valore: CCA	
Espansione in laterizio al 5a

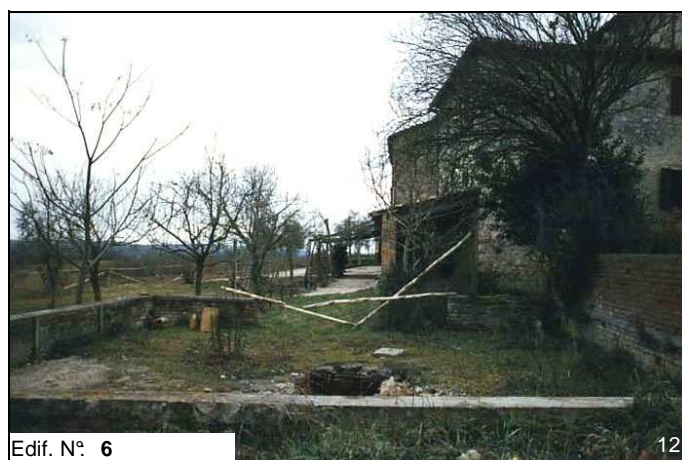
Edif. N° 6

Edif. N°: 6	F. 77 Part 78
Datazione: Presente al 1825	Usò attuale: No data
N° piani: No data	N° Unità Funz: No data
Alterazioni Tipologiche: No data	
Alterazioni Architettoniche Esterne: Assenti	
Alterazioni Architettoniche Interne: No data	
Stato di conservazione: Buono	
Valore: SV	
Concimaia in laterizio e pietra
