COMUNE DI MONTERIGGIONI: ANALISI DEL PATRIMONIO EDILIZIO ESISTENTE

ELENCO DEGLI EDIFICI DI PARTICOLARE VALORE ARCHITETTONICO ED AMBIENTALE

Toponimo: "Castellino"

Scheda: 6E

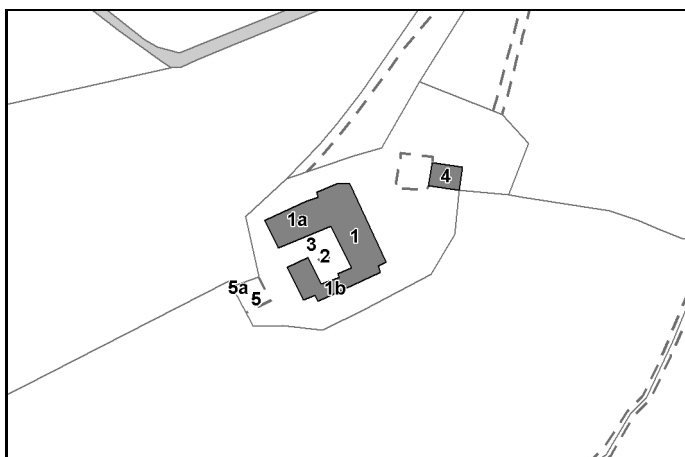
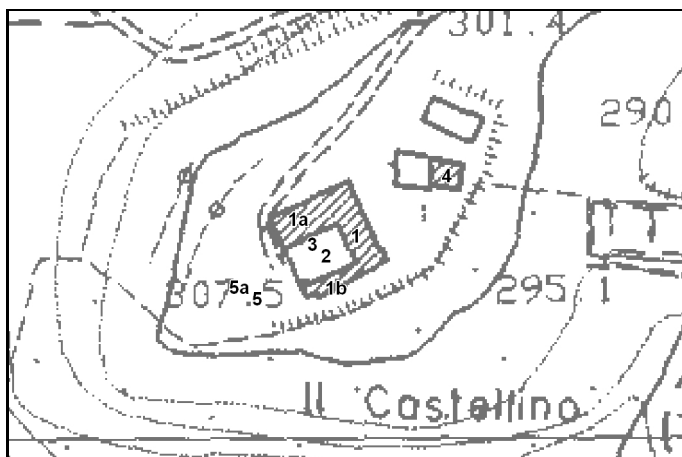
Edif. N°:	1	F. 51 Part 9
Datazione:	Presente al 1825	Usò attuale: Trasformato
N° piani:	3	N° Unità Funz: 1
Alterazioni Tipologiche:	Restauro senza alterazioni	
Alterazioni Architettoniche Esterne:	Assenti	
Alterazioni Architettoniche Interne:	No data	
Stato di conservazione:	Buono	
Valore:	RV	
Edificio a filaretto di pietra con muro a scarpa cordonato al p.t., che richiude in parte un salone con feritoir; al 1°p finestre a arco ribassato

Edif. N°:	1a	F. 51 Part 9
Datazione:	Presente al 1825	Usò attuale: Trasformato
N° piani:	No data	N° Unità Funz: No data
Alterazioni Tipologiche:	Restauro senza alterazioni	
Alterazioni Architettoniche Esterne:	Assenti	
Alterazioni Architettoniche Interne:	No data	
Stato di conservazione:	Buono	
Valore:	V	
Edificio adiacente a 1 in pietra su due piani, con loggia al piano primo e porticato al piano terra

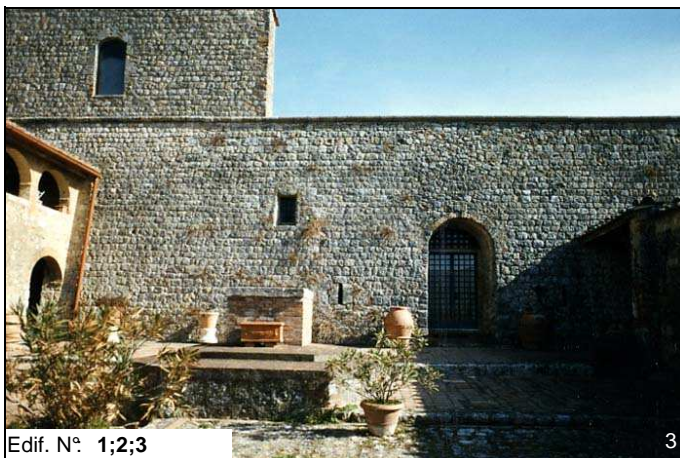
Edif. N° 1;2;3

Edif. N°:	2	F. 51 Part 9
Datazione:	Presente al 1825	Usò attuale: Originario
N° piani:	No data	N° Unità Funz: No data
Alterazioni Tipologiche:	Restauro senza alterazioni	
Alterazioni Architettoniche Esterne:	Assenti	
Alterazioni Architettoniche Interne:	No data	
Stato di conservazione:	Buono	
Valore:	V	
Pozzo in pietra

Edif. N°:	3	F. 51 Part 9
Datazione:	Presente al 1825	Usò attuale: No data
N° piani:	No data	N° Unità Funz: No data
Alterazioni Tipologiche:	Restauro senza alterazioni	
Alterazioni Architettoniche Esterne:	Assenti	
Alterazioni Architettoniche Interne:	No data	
Stato di conservazione:	Buono	
Valore:	V	
Corte lastricata in pietra e laterizio

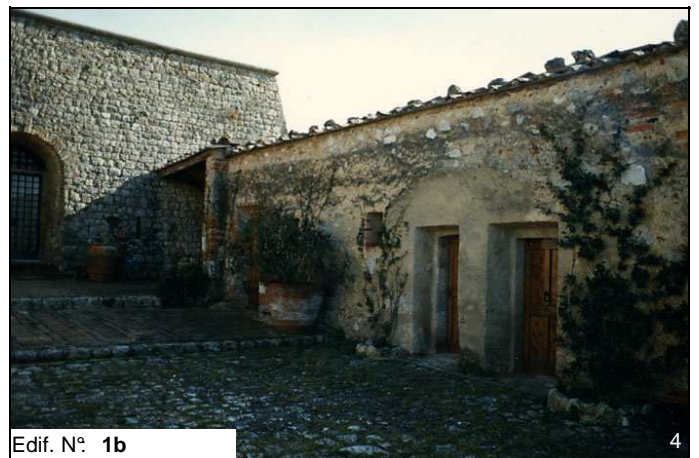
Edif. N° 1b

Edif. N°:	1b	F. 51 Part 9
Datazione:	Presente al 1825	Usò attuale: Trasformato
N° piani:	No data	N° Unità Funz: No data
Alterazioni Tipologiche:	Restauro senza alterazioni	
Alterazioni Architettoniche Esterne:	Assenti	
Alterazioni Architettoniche Interne:	No data	
Stato di conservazione:	Buono	
Valore:	V	
Rustico in pietra su un piano

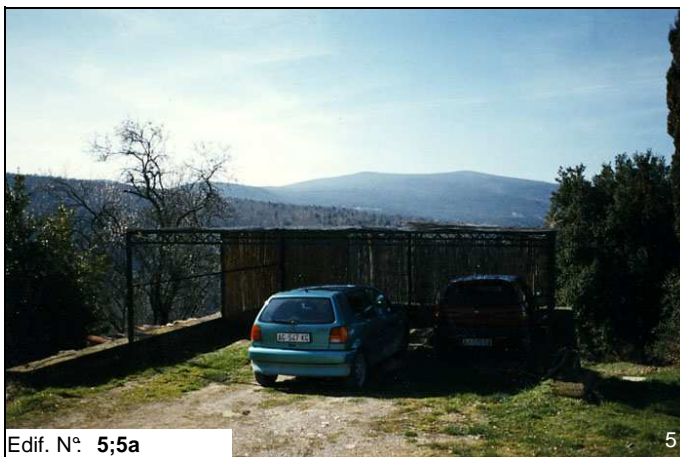
Edif. N° 5;5a

Edif. N°: **5** F. 51 Part 9
Datazione: **Presente al 1825** Uso attuale: **Trasformato**
N° piani: **No data** N° Unità Funz: **No data**
Alterazioni Tipologiche: **Restauro senza alterazioni**
Alterazioni Architettoniche Esterne: **Assenti**
Alterazioni Architettoniche Interne: **No data**
Stato di conservazione: **Buono**
Valore: **V**
Concimaia in pietra uso parcheggio

Edif. N°: **5a** F. 51 Part 9
Datazione: **No data** Uso attuale: **No data**
N° piani: **No data** N° Unità Funz: **No data**
Alterazioni Tipologiche: **Restauro senza alterazioni**
Alterazioni Architettoniche Esterne: **Assenti**
Alterazioni Architettoniche Interne: **No data**
Stato di conservazione: **No data**
Valore: **N**
Tettoia per posti auto sulla concimaia in pietra
