COMUNE DI MONTERIGGIONI: ANALISI DEL PATRIMONIO EDILIZIO ESISTENTE

ELENCO DEGLI EDIFICI DI PARTICOLARE VALORE ARCHITETTONICO ED AMBIENTALE

Toponimo: **La Muraglia**

Oggetto: **Casa padronale / fattoria**

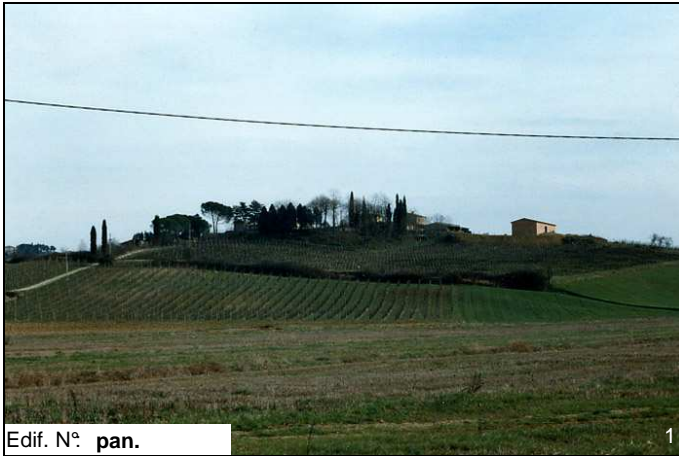
Edif. N° pan.

Villa/fattoria, interamente ristruttur. a 3 civ.abit., al 1825 con corte interna, attual.a C, in seguito a demoliz.parciale dei fronti NO e NE. Ristrutt.del corpo a NE mediante aggiunta di copertura a terrazzo. Cornice sagomata marcadavanzale

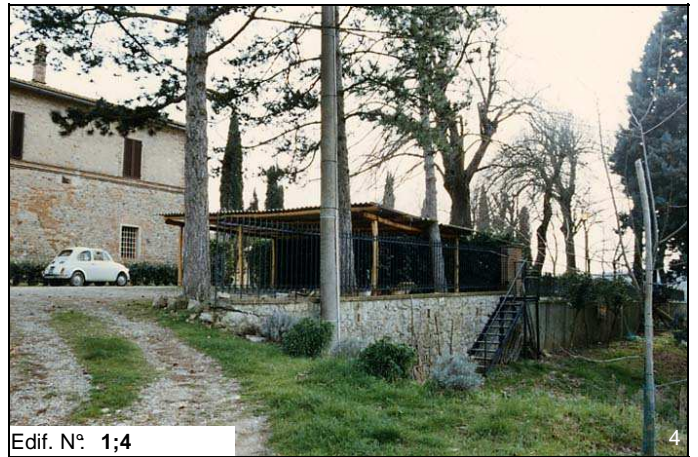
Edif. N° 1;4

Tettoia in legno e lamiera aduso rimessa autoveicoli

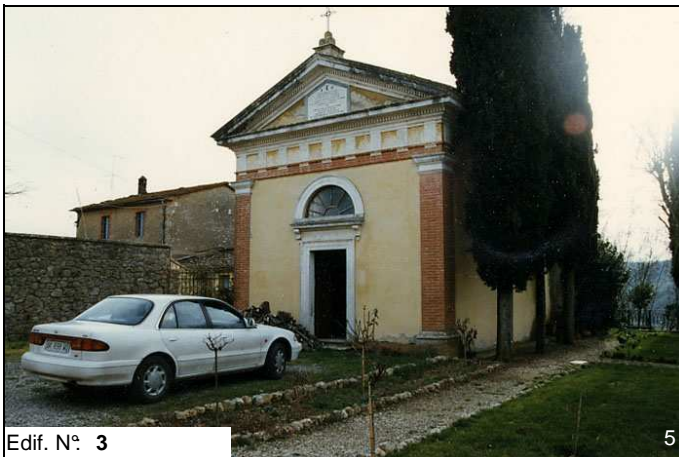
Edif. N° 3

Cappella, 1 navata, fronte princ. con trabeazione a disegno geom in pietra, impostata su paraste in mattoni e sormontata da timpano triangolare sagomato

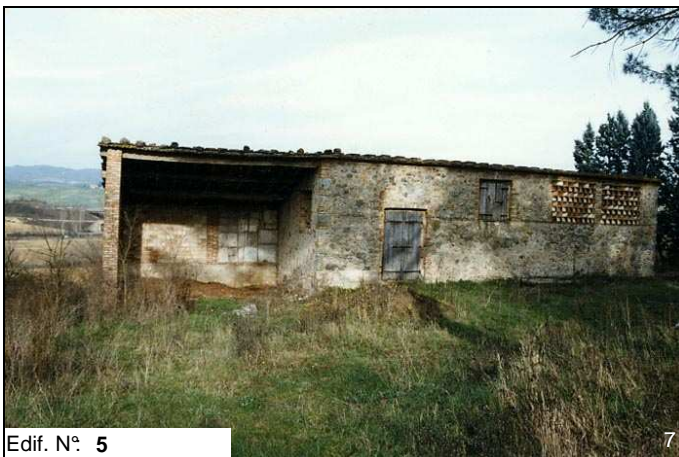
Edif. N° 5

Fienile/stalla di pendio con parata in angolo NE, volume allungato, rasapietra, con aperture in grigliato di laterizio lungo i fronti

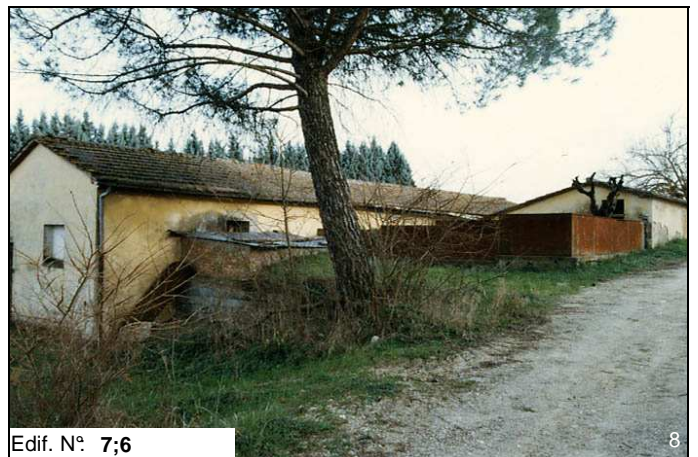
Edif. N° 7;6

Annesso a 1 p, parzialmente interrato, in muratura intonacata con copertura a capanna, di pertinenza del n°7

Edif. N°: **7** F. **82** Part **130**
Datazione: **No data** Uso attuale: **Originario**
N° piani: **No data** N° Unità Funz: **No data**
Alterazioni Tipologiche: **Assenti**
Alterazioni Architettoniche Esterne: **No data**
Alterazioni Architettoniche Interne: **No data**
Stato di conservazione: **Buono**
Valore: **SV**
Cantina a 1p, volume allungato, in muratura intonacata, con copertura a capanna
