**COMUNE DI MONTERIGGIONI: ANALISI DEL PATRIMONIO EDILIZIO ESISTENTE**

ELENCO DEGLI EDIFICI DI PARTICOLARE VALORE ARCHITETTONICO ED AMBIENTALE

Toponimo: **Villa Lilla**Isolato: **35**Oggetto: **Villa**Scheda: **10E**

ARCHIVIO FOTOGRAFICO

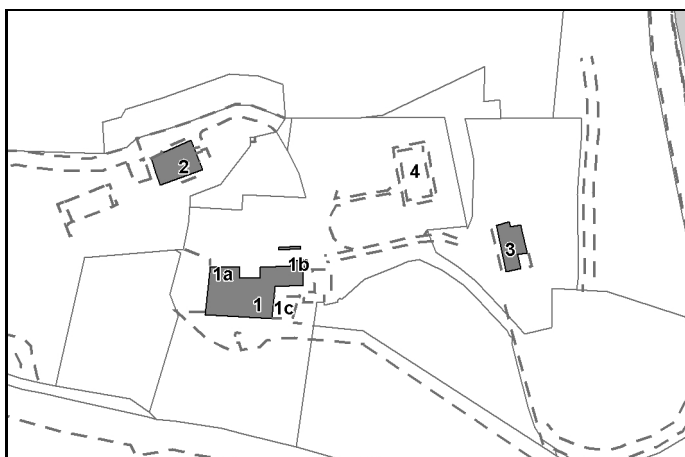
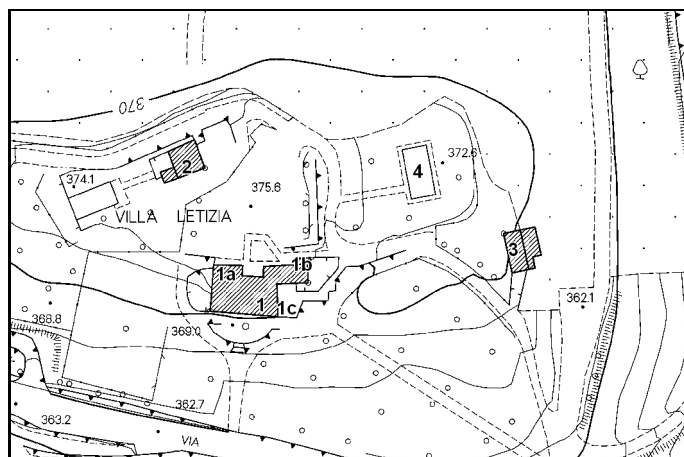
Edif. N°: **1** F. 89 Part 105  
 Datazione: **1825-1935** Uso attuale: **Trasformato**  
 N°piani: **No data** N°Unità Funz: **No data**  
 Alterazioni Tipologiche: **Frazionamento in più alloggi**  
 Alterazioni Architettoniche Esterne: **Leggere**  
 Alterazioni Architettoniche Interne: **Totali**  
 Stato di conservazione: **Buono**  
 Valore: **SV**

**Ex villa ottocentesca, 3p, u pendio, ristrutturata, fronte S: disegno geometrico e annessi in aderenza su fronte N. Muratura intonacata, con angolari a disegno bugnato**

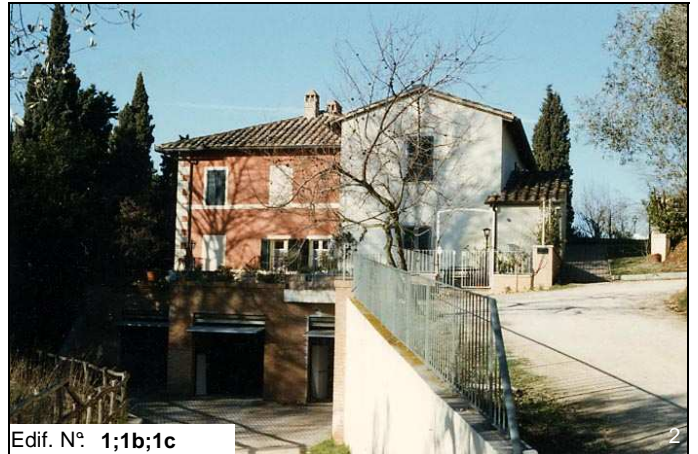
Edif. N° 1;1b;1c

**Civile abitazione permanente a 2p, in aderenza a 1, in angolo a NE, con corpo a 1 piano giustapposto**

**3 garage in muratura, con copertura praticabile**

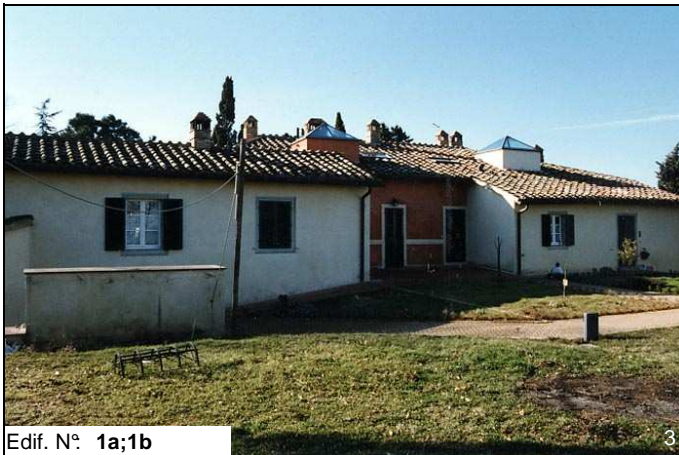
Edif. N° 1a;1b

**Annesso a 1p, adibito a civile abitazione, in aderenza a NO, in muratura intonacata**

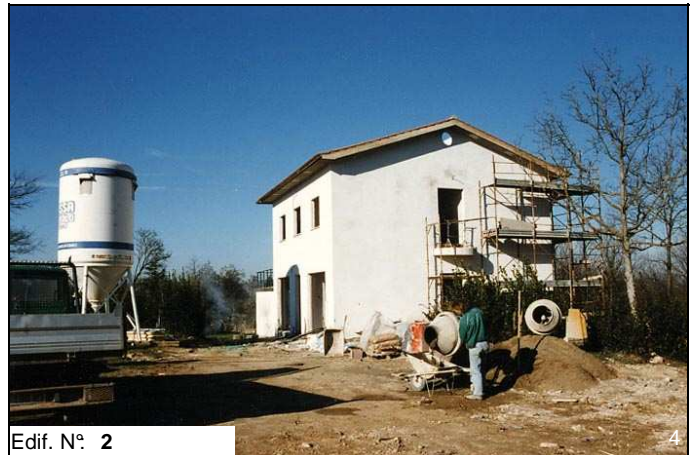
Edif. N° 2

**Ex annesso ristrutturato a civile abitazione permanente, 2p, con copertura a capanna, in muratura intonacata**

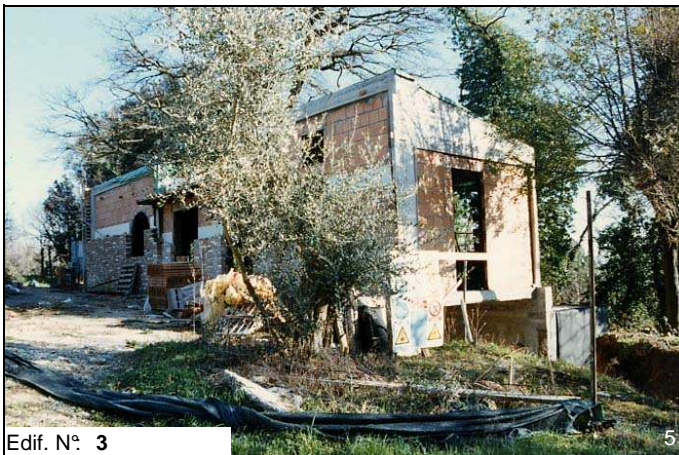
Edif. N° 3

**Civile abitazione in costruzione, con precedente demolizione di edificio preesistente, 2p, in muratura mista**

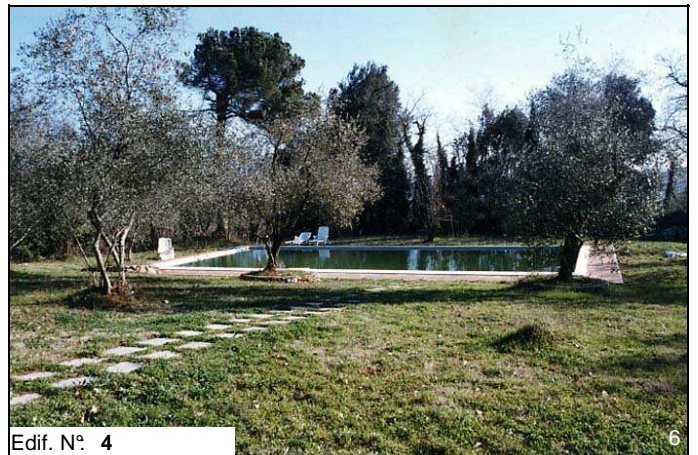
Edif. N° 4

Edif. N°: **4** F. **89** Part **105**  
Datazione: **Dopo il 1935** Uso attuale: **Trasformato**  
N° piani: **No data** N° Unità Funz: **No data**  
Alterazioni Tipologiche: **No data**  
Alterazioni Architettoniche Esterne: **No data**  
Alterazioni Architettoniche Interne: **No data**  
Stato di conservazione: **Buono**  
Valore: **N**  
**Piscina**
