COMUNE DI MONTERIGGIONI: ANALISI DEL PATRIMONIO EDILIZIO ESISTENTE

ELENCO DEGLI EDIFICI DI PARTICOLARE VALORE ARCHITETTONICO ED AMBIENTALE

Toponimo: **Villa Parigini**Isolato: **45**Oggetto: **Villa / fattoria**Scheda: **10E**

ARCHIVIO FOTOGRAFICO

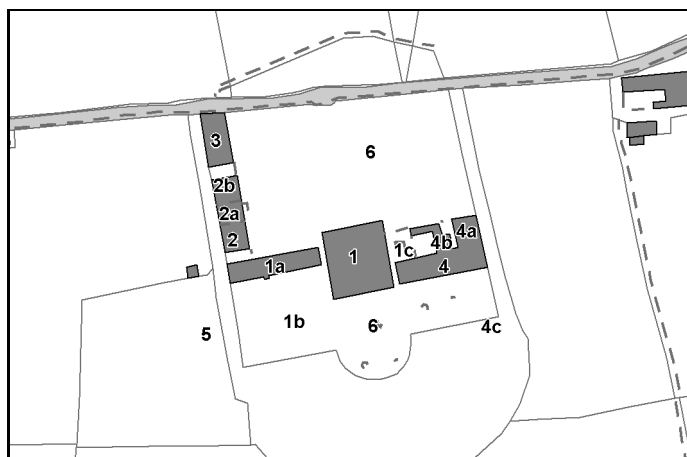
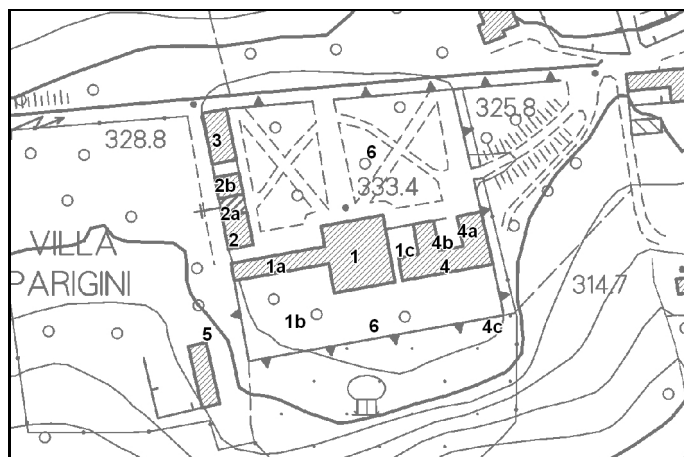
Edif. N°: **1** F. 87 Part 8
 Datazione: **Presente al 1825** Uso attuale: **Trasformato**
 N° piani: **No data** N° Unità Funz: **No data**
 Alterazioni Tipologiche: **No data**
 Alterazioni Architettoniche Esterne: **Assenti**
 Alterazioni Architettoniche Interne: **No data**
 Stato di conservazione: **Buono**
 Valore: **RV**

Villa ristrutturata parte a uso convegni e parte a scuola materna, sp, sottotetto pratic.. Fronti a disegno geom., logge vetrate a 3-4p, aperture a arco, assiali sui fronti N e S. Fronti dipinti, basamento a scarpa a E,O, S; copert. padiglione

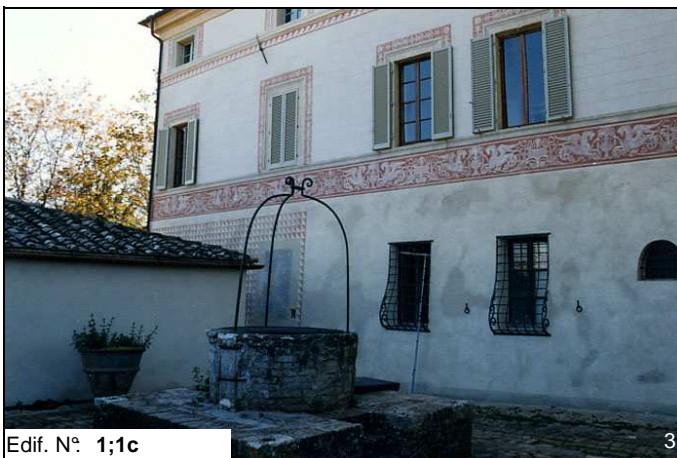
Edif. N° 1;1c

Pozzo forma circolare in mattoni con cornice sagomata in pietra

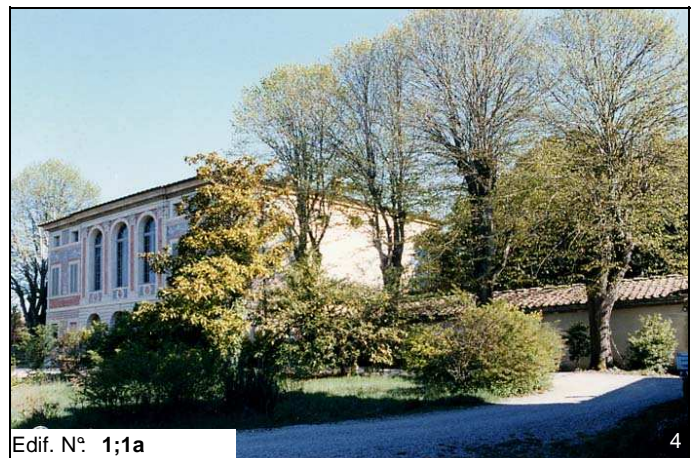
Edif. N° 1;1a

Ex scuderie, cantina inutilizzata al pt, accessibili da apertura a arco, in angolo a E. Ristrutt. a uso centro culturale, muratura intonacata, copertura a capanna

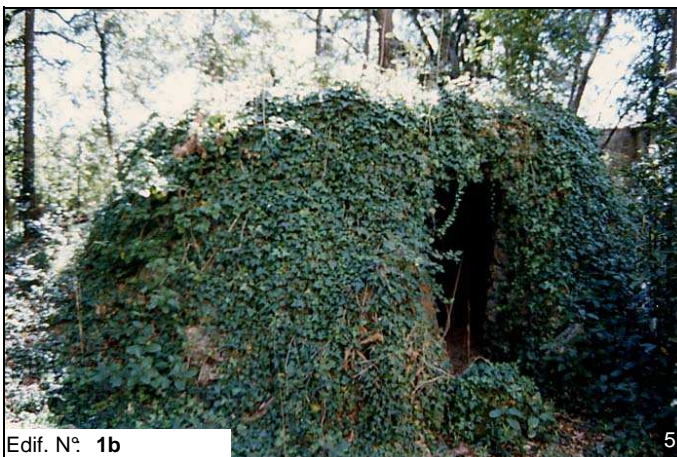
Edif. N° 1b

Grotta in pietra con apertura rettangolare sul fronte N

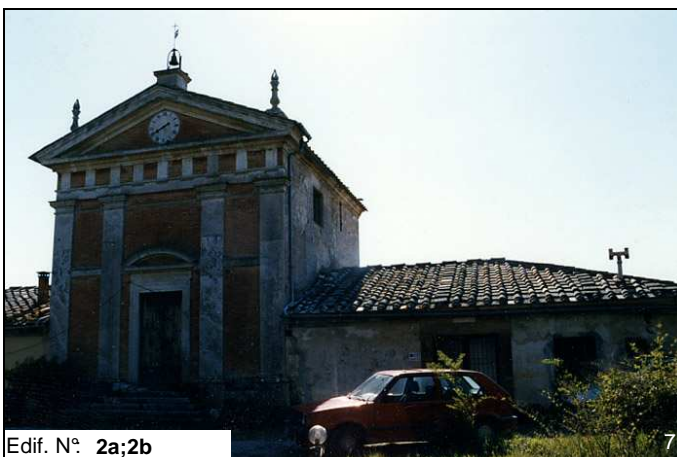
Edif. N° 2a;2b

Cappella privata, annessi di fattoria inut. al pt, navata unica, muratura intonacata. Fronte princ. in mattoni scandito da 4 paraste con trabeazione geom., portale in pietra, timpano semicirc. sagomato. Fronti N,S,E: intonacata

Edif. N°: 2b	F. 87 Part 8
Datazione: Presente al 1825	Usò attuale: Inutilizzato
N° piani: No data	N° Unità Funz: No data
Alterazioni Tipologiche: No data	
Alterazioni Architettoniche Esterne: Assenti	
Alterazioni Architettoniche Interne: No data	
Stato di conservazione: Buono	
Valore: RV	
Magazzini, depositi e annessi di pendio, forma compatta, muratura intonacata, separati con copertura a 3 falde

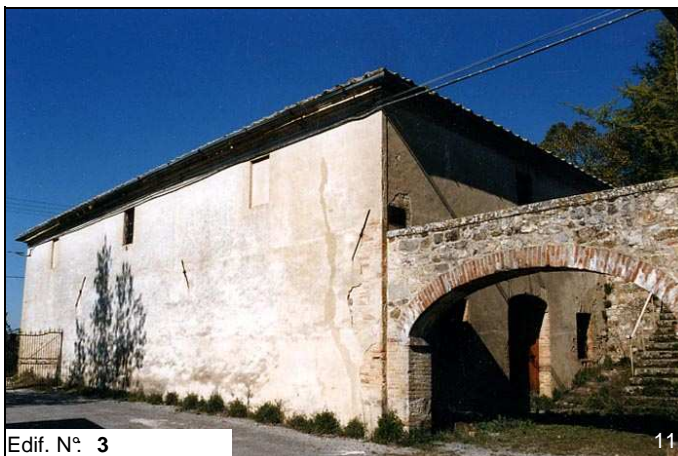
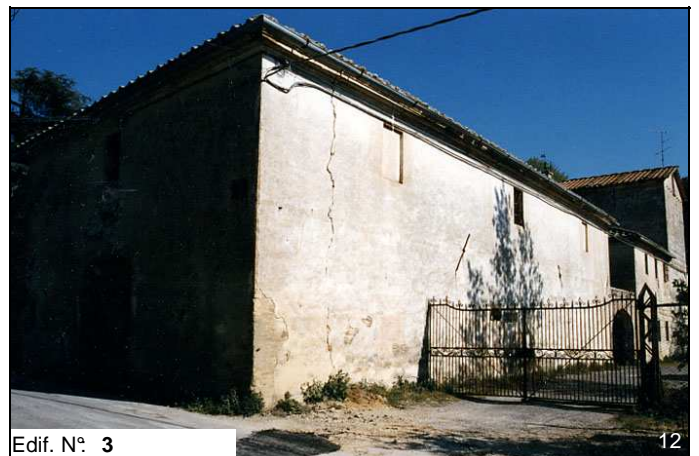
Edif. N° 3

Edif. N°: 3	F. 87 Part 8
Datazione: Presente al 1825	Usò attuale: Inutilizzato
N° piani: No data	N° Unità Funz: No data
Alterazioni Tipologiche: No data	
Alterazioni Architettoniche Esterne: Assenti	
Alterazioni Architettoniche Interne: No data	
Stato di conservazione: Buono	
Valore: RV	
Magazzini, depositi e annessi di pendio, muratura intonacata, separati dal 2b, da gradonata in pietra e da passaggio a arco ribassato

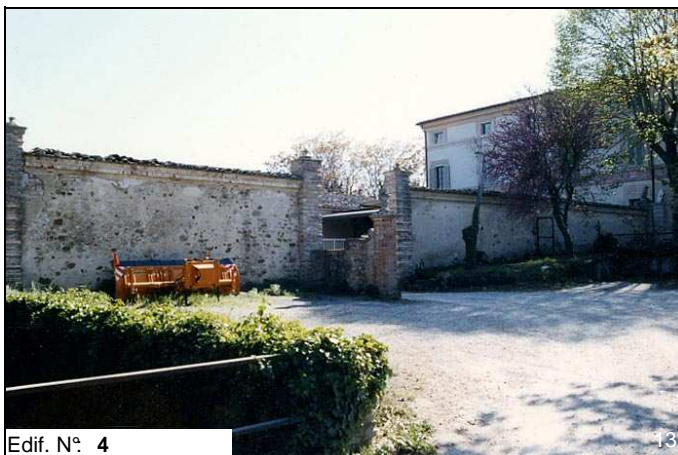
Edif. N° 4

Edif. N°: 4	F. 87 Part 8
Datazione: Presente al 1825	Usò attuale: Trasformato
N° piani: No data	N° Unità Funz: No data
Alterazioni Tipologiche: Ristrutturazione distributiva	
Alterazioni Architettoniche Esterne: Gravi	
Alterazioni Architettoniche Interne: No data	
Stato di conservazione: Buono	
Valore: RV	
Limonaia ora adibita a magazzini dell'amministrazione provinciale, con configurazione ad L, 1p, in muratura intonacata

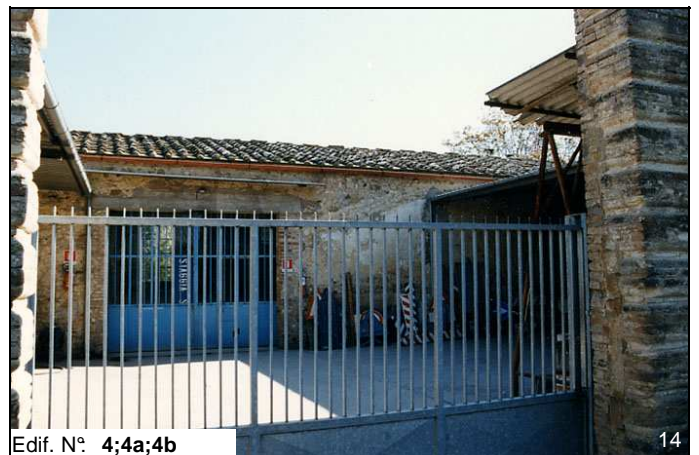
Edif. N° 4;4a;4b

Edif. N°: 4a	F. 87 Part 8
Datazione: No data	Usò attuale: No data
N° piani: No data	N° Unità Funz: No data
Alterazioni Tipologiche: No data	
Alterazioni Architettoniche Esterne: No data	
Alterazioni Architettoniche Interne: No data	
Stato di conservazione: Buono	
Valore: N	
Tettoia in struttura metallica su annesso non più esistente

Edif. N°: 4b	F. 87 Part 8
Datazione: No data	Usò attuale: No data
N° piani: No data	N° Unità Funz: No data
Alterazioni Tipologiche: No data	
Alterazioni Architettoniche Esterne: No data	
Alterazioni Architettoniche Interne: No data	
Stato di conservazione: Buono	
Valore: N	
Tettoia in struttura metallica su annesso non più esistente

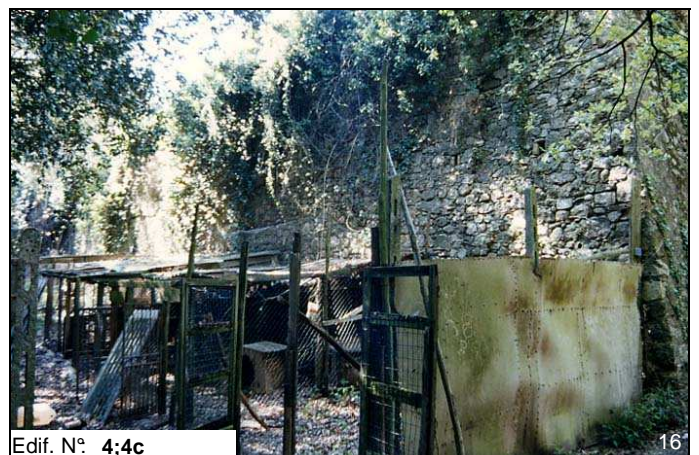
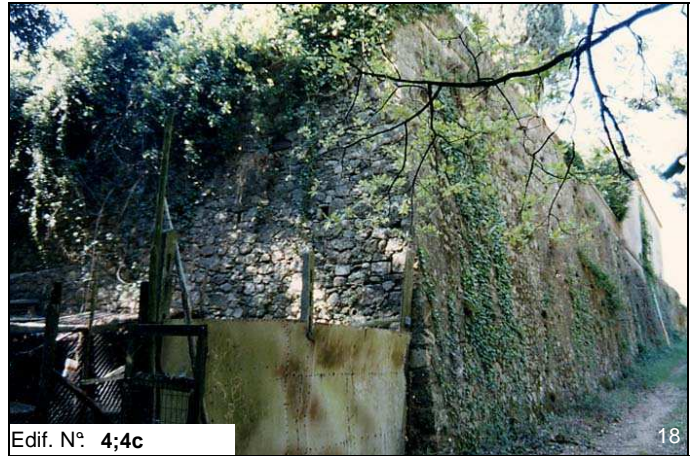
Edif. N° 4;4c

Edif. N°: 4c	F. 87 Part 9
Datazione: No data	Usò attuale: No data
N° piani: No data	N° Unità Funz: No data
Alterazioni Tipologiche: No data	
Alterazioni Architettoniche Esterne: No data	
Alterazioni Architettoniche Interne: No data	
Stato di conservazione: Buono	
Valore: N	
Baracche precarie in materiali vari
