COMUNE DI MONTERIGGIONI: ANALISI DEL PATRIMONIO EDILIZIO ESISTENTE

ELENCO DEGLI EDIFICI DI PARTICOLARE VALORE ARCHITETTONICO ED AMBIENTALE

Toponimo: **Vignaglia**Isolato: **45**Oggetto: **Villa / fattoria**Scheda: **42E**

ARCHIVIO FOTOGRAFICO

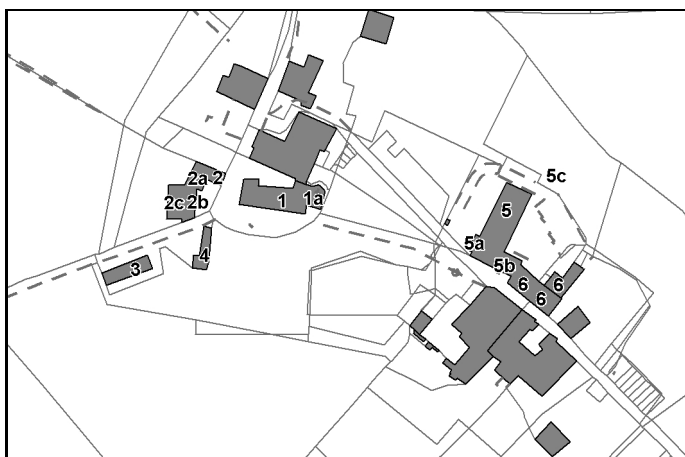
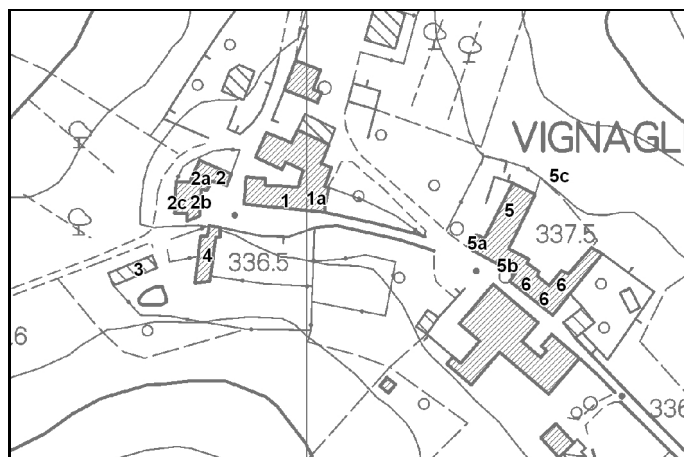
Edif. N°: **1** F. 87 Part 55
 Datazione: **Presente al 1825** Uso attuale: **Trasformato**
 N° piani: **No data** N° Unità Funz: **No data**
 Alterazioni Tipologiche: **Assenti**
 Alterazioni Architettoniche Esterne: **Assenti**
 Alterazioni Architettoniche Interne: **No data**
 Stato di conservazione: **Buono**
 Valore: **V**

Villa/fattoria, volume allungato, lungo asse E-O adibita a uso civile abitazione perm., 3p, rustici e annessi al pt, muratura precedentemente intonacata, copertura a capanna

Edif. N°: **1a** F. 87 Part 55
 Datazione: **No data** Uso attuale: **No data**
 N° piani: **No data** N° Unità Funz: **No data**
 Alterazioni Tipologiche: **No data**
 Alterazioni Architettoniche Esterne: **No data**
 Alterazioni Architettoniche Interne: **No data**
 Stato di conservazione: **Buono**
 Valore: **RV**

Cappella privata, in aderenza a O, abside circ. su fronte N, muratura intonacata, con portale senza finitura, sormontato da occhio semicirc., copertura a capanna

Edif. N°: **2** F. 87 Part 54
 Datazione: **No data** Uso attuale: **Originario**
 N° piani: **No data** N° Unità Funz: **No data**
 Alterazioni Tipologiche: **Assenti**
 Alterazioni Architettoniche Esterne: **Leggere**
 Alterazioni Architettoniche Interne: **No data**
 Stato di conservazione: **Buono**
 Valore: **V**

Annesso a 2p, in muratura con finitura rasapietra e angolari in mattoni, copertura a capanna

Edif. N°: **2a** F. 87 Part 54
 Datazione: **No data** Uso attuale: **Originario**
 N° piani: **No data** N° Unità Funz: **No data**
 Alterazioni Tipologiche: **Assenti**
 Alterazioni Architettoniche Esterne: **Leggere**
 Alterazioni Architettoniche Interne: **No data**
 Stato di conservazione: **Buono**
 Valore: **V**

Rimessa a 1p, in muratura mista con finitura rasapietra, copertura a capanna

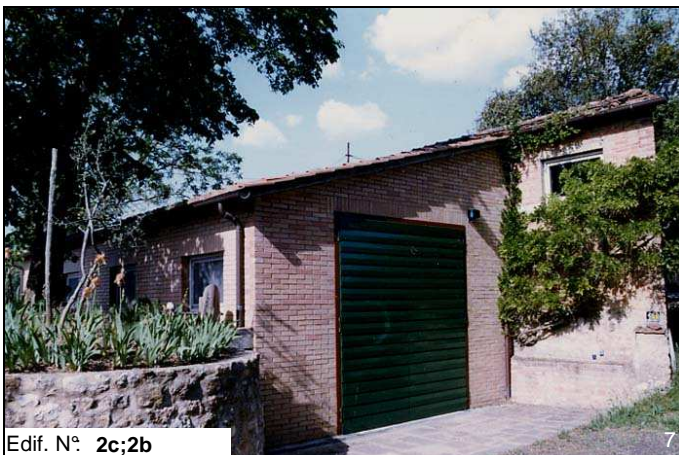
Edif. N° 2c;2b

Edif. N°: **2b** F. 87 Part 54
 Datazione: **No data** Uso attuale: **Originario**
 N° piani: **No data** N° Unità Funz: **No data**
 Alterazioni Tipologiche: **Assenti**
 Alterazioni Architettoniche Esterne: **Leggere**
 Alterazioni Architettoniche Interne: **No data**
 Stato di conservazione: **Buono**
 Valore: **V**

Annesso a 1p, in aderenza al 2a, in muratura mista

Edif. N°: **2c** F. 87 Part 54
 Datazione: **No data** Uso attuale: **No data**
 N° piani: **No data** N° Unità Funz: **No data**
 Alterazioni Tipologiche: **No data**
 Alterazioni Architettoniche Esterne: **No data**
 Alterazioni Architettoniche Interne: **No data**
 Stato di conservazione: **Buono**
 Valore: **CCA**

Annesso a 1p, recente, giustapposto a O. In mattoni con copertura a falda unica

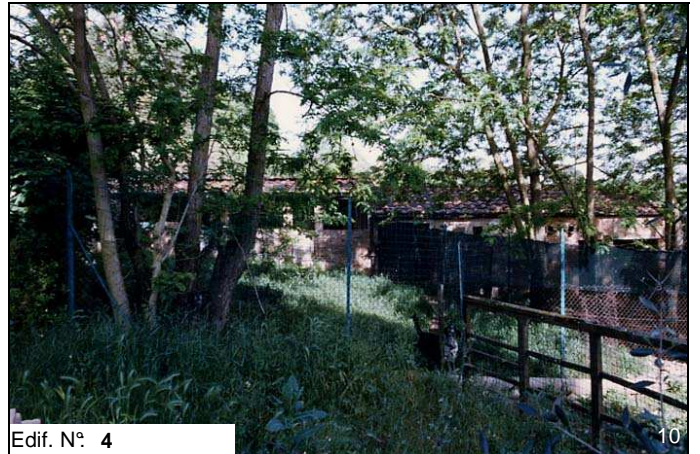
Edif. N° **4**

Edif. N°: 4	F. 87 Part 56
Datazione: No data	Uso attuale: No data
N° piani: No data	N° Unità Funz: No data
Alterazioni Tipologiche: No data	
Alterazioni Architettoniche Esterne: No data	
Alterazioni Architettoniche Interne: No data	
Stato di conservazione: Buono	
Valore: SV	
Annesso rustico 1p, parzialmente riutilizzato a ricovero animali domestici, volume allungato in laterizio

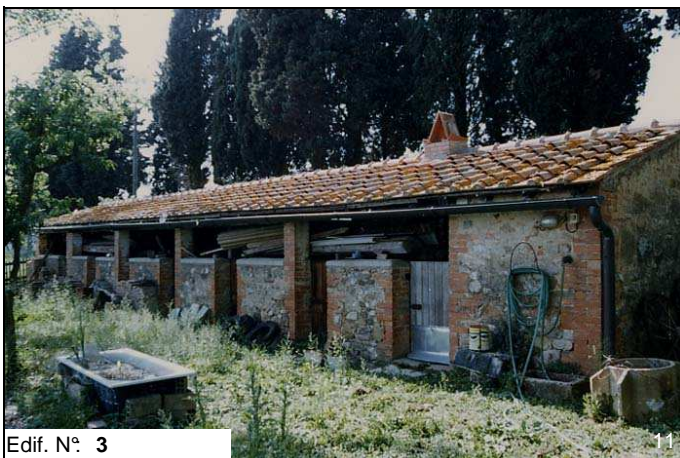
Edif. N° **3**

Edif. N°: 3	F. 87 Part 56
Datazione: No data	Uso attuale: Inutilizzato
N° piani: No data	N° Unità Funz: No data
Alterazioni Tipologiche: No data	
Alterazioni Architettoniche Esterne: No data	
Alterazioni Architettoniche Interne: No data	
Stato di conservazione: Buono	
Valore: SV	
Porcilaia in volume allungato, in muratura mista

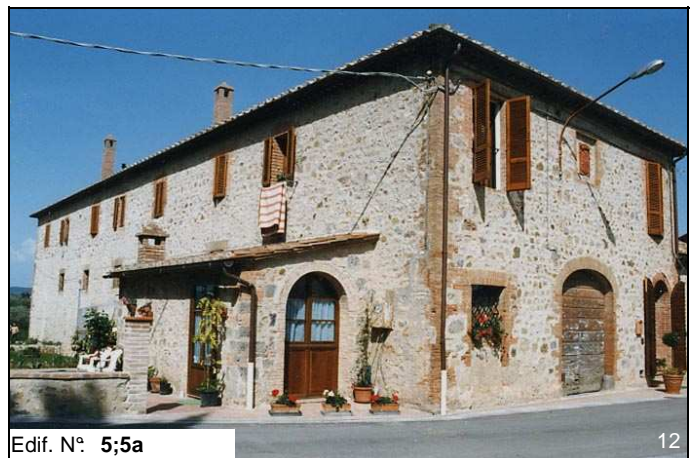
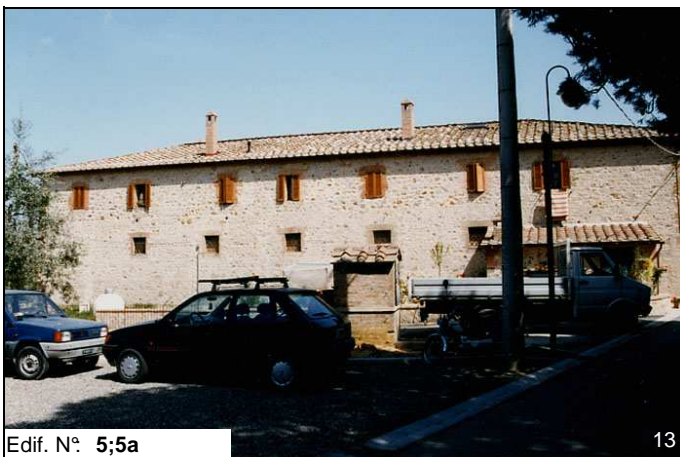
Edif. N° **5;5a**

Edif. N°: 5	F. 87 Part 306
Datazione: No data	Uso attuale: Trasformato
N° piani: No data	N° Unità Funz: No data
Alterazioni Tipologiche: No data	
Alterazioni Architettoniche Esterne: Gravi	
Alterazioni Architettoniche Interne: No data	
Stato di conservazione: Buono	
Valore: V	
Edificio 2p, unit.sincr.,prec.con depositi a magazzini sovrapp. a cantine, ristruttur. a uso civ.abit.perm.(3 unità). Rasapietra con angolari in mattoni

Edif. N°: 5a	F. 87 Part 306
Datazione: No data	Uso attuale: Trasformato
N° piani: No data	N° Unità Funz: No data
Alterazioni Tipologiche: Ristrutturazione distributiva	
Alterazioni Architettoniche Esterne: Totali	
Alterazioni Architettoniche Interne: No data	
Stato di conservazione: Buono	
Valore: CCA	
Annesso in aderenza sul fronte NE, in muratura con finitura rasapietra, copertura a capanna (ex forno)

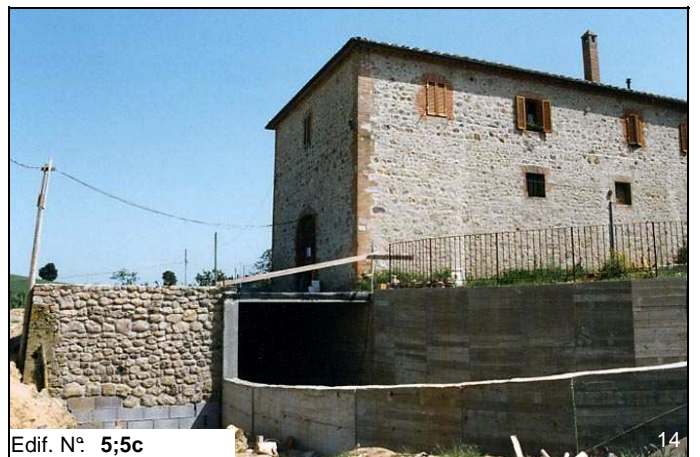
Edif. N° **5;5c**

Edif. N°: 5c	F. 87 Part 60
Datazione: No data	Uso attuale: No data
N° piani: No data	N° Unità Funz: No data
Alterazioni Tipologiche: No data	
Alterazioni Architettoniche Esterne: No data	
Alterazioni Architettoniche Interne: No data	
Stato di conservazione: Buono	
Valore: N	
Parcheggi interrati, in costruzione in c.a.

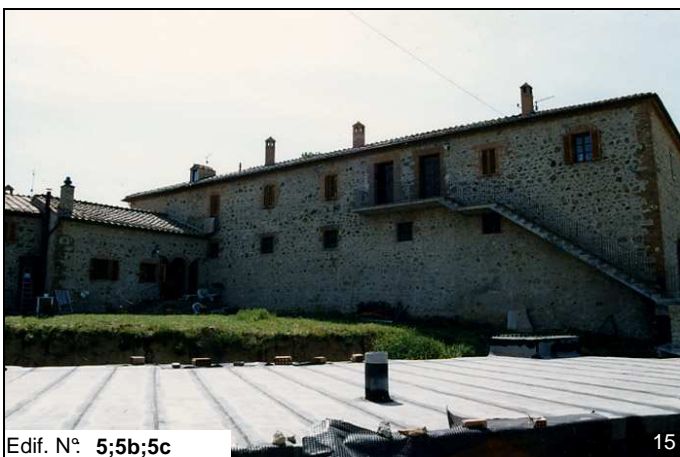
Edif. N° **5;5b;5c**

Edif. N°: 5b	F. 87 Part 306
Datazione: No data	Uso attuale: Trasformato
N° piani: No data	N° Unità Funz: No data
Alterazioni Tipologiche: Frazionamento in più alloggi	
Alterazioni Architettoniche Esterne: Totali	
Alterazioni Architettoniche Interne: No data	
Stato di conservazione: Buono	
Valore: V	
Ex annesso di fattoria, ristrutturato a uso civ. abit. perm., forma compatta, in muratura con finitura rasapietra, copertura a capanna

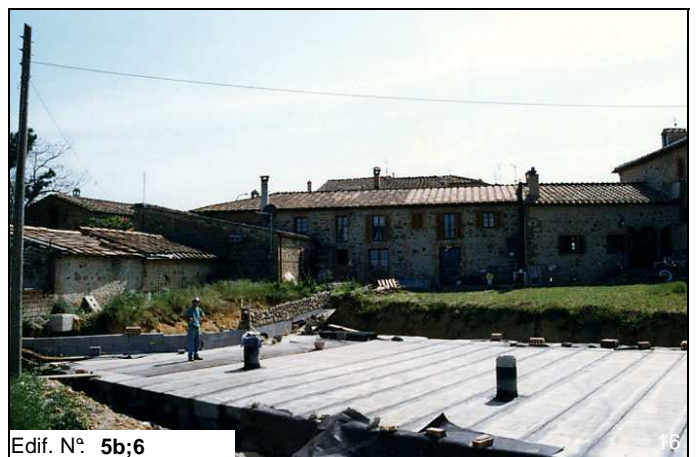
Edif. N° **5b;6**

Edif. N°: 6	F. 87 Part 306
Datazione: No data	Uso attuale: Trasformato
N° piani: No data	N° Unità Funz: No data
Alterazioni Tipologiche: Frazionamento in più alloggi	
Alterazioni Architettoniche Esterne: Totali	
Alterazioni Architettoniche Interne: No data	
Stato di conservazione: Buono	
Valore: V	
Ex tinaia sviluppo unit. sincr., volume allungato, lungo asse NO-SE, ristrutturata a uso civ. abit. perm., in muratura con finitura rasapietra, copertura a capanna
