COMUNE DI MONTERIGGIONI: ANALISI DEL PATRIMONIO EDILIZIO ESISTENTE

ELENCO DEGLI EDIFICI DI PARTICOLARE VALORE ARCHITETTONICO ED AMBIENTALE

Toponimo: **Castellare**Isolato: **46**Oggetto: **Villa - fattoria**Scheda: **7E**

ARCHIVIO FOTOGRAFICO

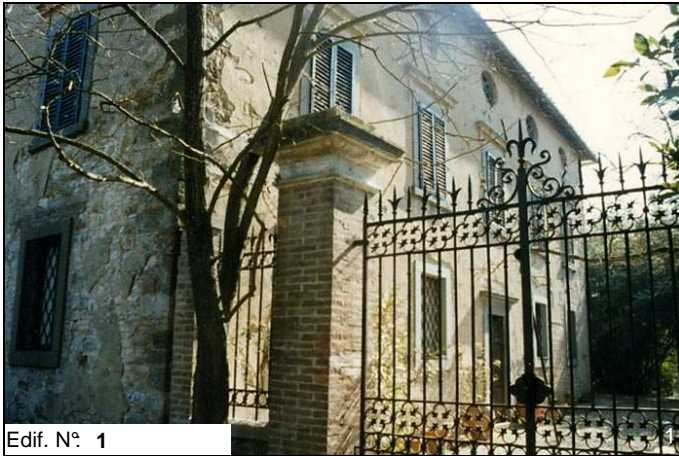
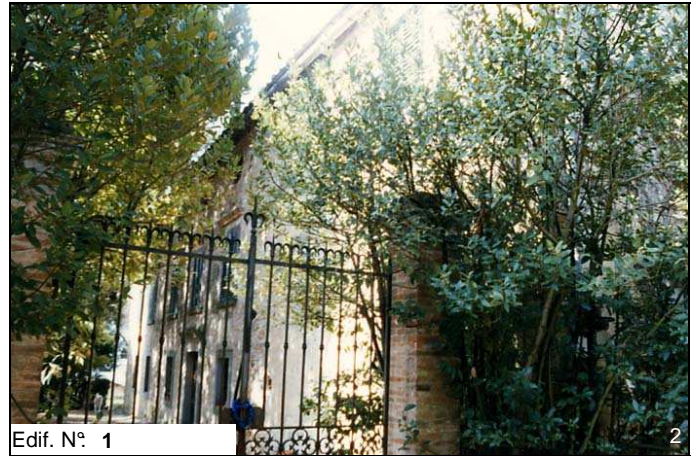
Edif. N° 1

Edif. N°: **1** F. 29 Part 35Datazione: **Presente al 1825** Uso attuale: **Originario**N° piani: **No data** N° Unità Funz: **No data**Alterazioni Tipologiche: **No data**Alterazioni Architettoniche Esterne: **Assenti**Alterazioni Architettoniche Interne: **No data**Stato di conservazione: **Buono**Valore: **V****Villa casa padronale a sviluppo sincronico unitario, forma compatta a 2p con sottotetto praticabile, ingressi centrali sui fronti con aperture simmetriche con mostre in pietra, giardino all'italiana. Muratura intonacata e copert. a padiglione**Edif. N°: **1a** F. 29 Part 35Datazione: **Presente al 1825** Uso attuale: **Inutilizzato**N° piani: **No data** N° Unità Funz: **No data**Alterazioni Tipologiche: **No data**Alterazioni Architettoniche Esterne: **Assenti**Alterazioni Architettoniche Interne: **No data**Stato di conservazione: **Buono**Valore: **V****Parte della villa destinata a depositi, magazzini e rimesse su 2p, a SE in aderenza a 1, in muratura intonacata con ingresso principale ad arco ribassato centrale**Edif. N°: **1b** F. 29 Part 36Datazione: **No data** Uso attuale: **Inutilizzato**N° piani: **No data** N° Unità Funz: **No data**Alterazioni Tipologiche: **No data**Alterazioni Architettoniche Esterne: **Assenti**Alterazioni Architettoniche Interne: **No data**Stato di conservazione: **No data**Valore: **V****Pozzo di forma circolare con cornice in pietra**Edif. N°: **2** F. 29 Part 33Datazione: **No data** Uso attuale: **Inutilizzato**N° piani: **No data** N° Unità Funz: **No data**Alterazioni Tipologiche: **No data**Alterazioni Architettoniche Esterne: **Assenti**Alterazioni Architettoniche Interne: **No data**Stato di conservazione: **Medio**Valore: **V****Fienile di pendio a 2p con ingresso ad arco in cotto in parte tamponato centrale sul fronte N ed aperture in grigliato di laterizio lungo i fronti laterali, copertura a capanna**Edif. N°: **3** F. 29 Part 41Datazione: **No data** Uso attuale: **Inutilizzato**N° piani: **No data** N° Unità Funz: **No data**Alterazioni Tipologiche: **No data**Alterazioni Architettoniche Esterne: **Leggere**Alterazioni Architettoniche Interne: **No data**Stato di conservazione: **Buono**Valore: **SV****Ex limonaia in muratura di mattoni con ingresso ad arco sul fronte SO ed aperture rettangolari in parte tamponate sul fronte SE**Edif. N°: **4** F. 29 Part 40Datazione: **Presente al 1825** Uso attuale: **Inutilizzato**N° piani: **No data** N° Unità Funz: **No data**Alterazioni Tipologiche: **No data**Alterazioni Architettoniche Esterne: **Assenti**Alterazioni Architettoniche Interne: **No data**Stato di conservazione: **Buono**Valore: **V****Depositi e magazzini a 2p di volume parallelepipedo, in aderenza alla cappella privata, muratura con finitura rasapietra. Ingresso al PT centrale in arco ribassato affiancato da aperture rettangolari con mostre in laterizio ed accesso a monte al 1p**

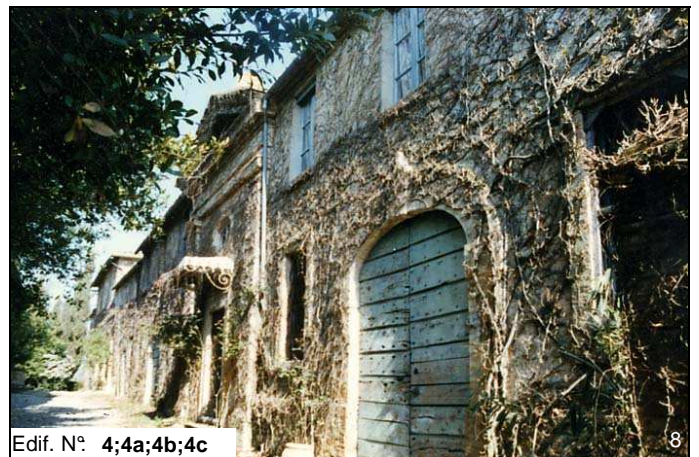
Edif. N° 4

Edif. N°: 4a	F. 29 Part 39
Datazione: Presente al 1825	Uso attuale: No data
N° piani: No data	N° Unità Funz: No data
Alterazioni Tipologiche: No data	
Alterazioni Architettoniche Esterne: Assenti	
Alterazioni Architettoniche Interne: No data	
Stato di conservazione: No data	
Valore: RV	
Cappella privata a navata unica inglobata nel corpo dei locali di fattoria con abside crollata visibile dall'esterno, facciata principale con timpano sagomato, occhio ellittico sottostante

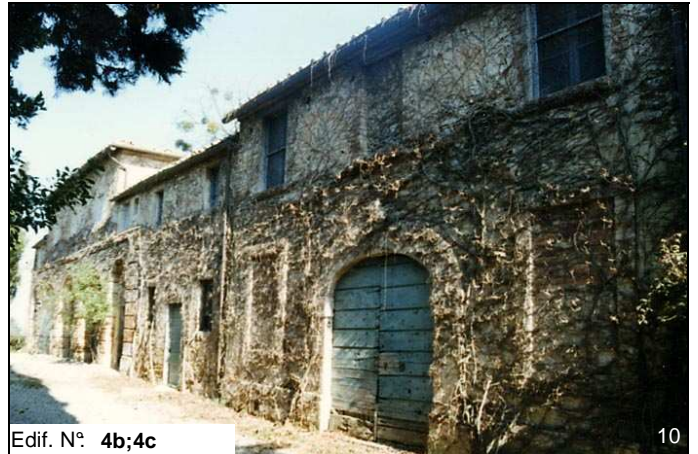
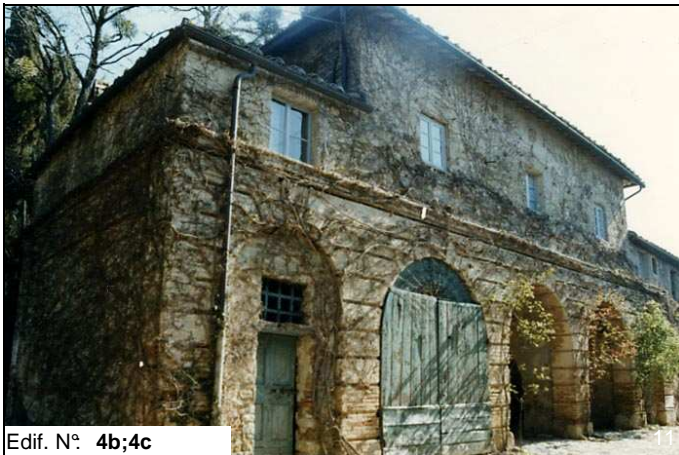
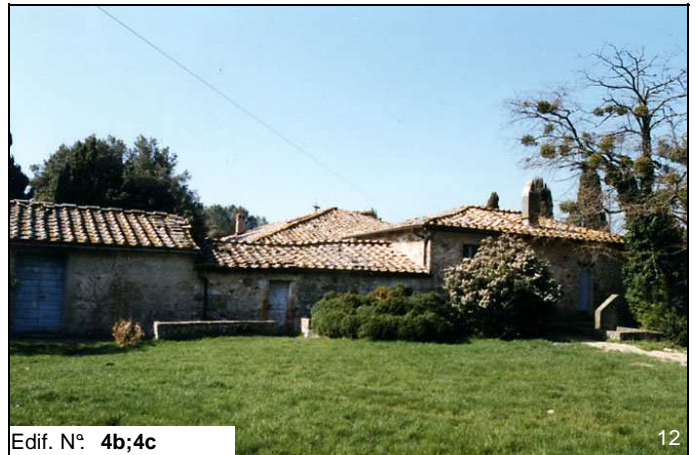
Edif. N° **4b;4c**

Edif. N°: 4b	F. 29 Part 38
Datazione: No data	Uso attuale: Inutilizzato
N° piani: No data	N° Unità Funz: No data
Alterazioni Tipologiche: No data	
Alterazioni Architettoniche Esterne: Assenti	
Alterazioni Architettoniche Interne: No data	
Stato di conservazione: Buono	
Valore: V	
Depositi e magazzini a 2p di volume parallelepipedo, in muratura con finitura rasapietra con copertura a capanna. Ingresso al PT centrale sul fronte, in arcone ribassato con mostra in laterizio intonacato

Edif. N°: 4c	F. 29 Part 38
Datazione: Presente al 1825	Uso attuale: Inutilizzato
N° piani: No data	N° Unità Funz: No data
Alterazioni Tipologiche: No data	
Alterazioni Architettoniche Esterne: Assenti	
Alterazioni Architettoniche Interne: No data	
Stato di conservazione: Buono	
Valore: V	
Depositi e magazzini a 2p in volume allungato, in muratura con finitura rasapietra con portico a 4 arcate di cui una tamponata e riaperta sul fronte S in mattoni, 1p in parte adibito a depositi

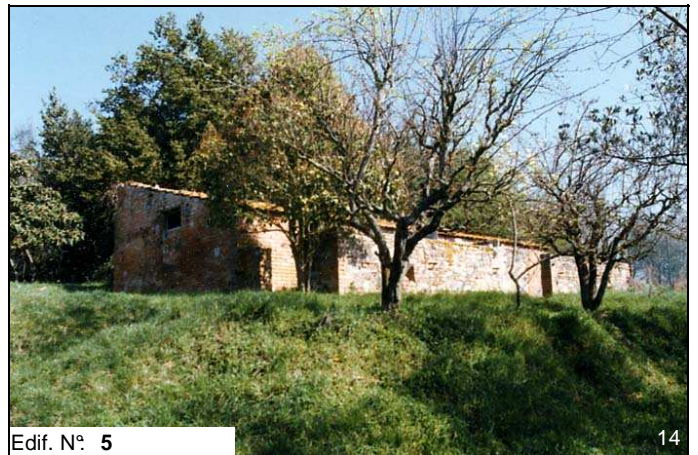
Edif. N° **5**

Edif. N°: 5	F. 29 Part 42
Datazione: No data	Uso attuale: Inutilizzato
N° piani: No data	N° Unità Funz: No data
Alterazioni Tipologiche: No data	
Alterazioni Architettoniche Esterne: Assenti	
Alterazioni Architettoniche Interne: No data	
Stato di conservazione: No data	
Valore: CCA	
Porcilaia in mattoni e pietrame a sviluppo diacronico unitario, volume allungato con falda unica

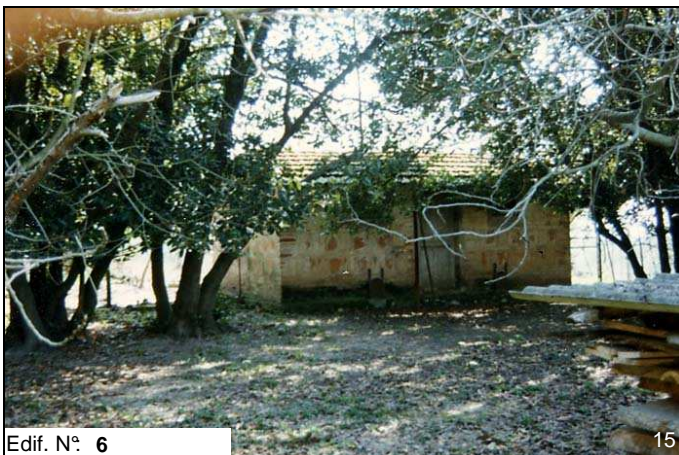
Edif. N° **6**

Edif. N°: 6	F. 29 Part 328
Datazione: No data	Uso attuale: Inutilizzato
N° piani: No data	N° Unità Funz: No data
Alterazioni Tipologiche: No data	
Alterazioni Architettoniche Esterne: Leggere	
Alterazioni Architettoniche Interne: No data	
Stato di conservazione: Buono	
Valore: CCA	
Annesso rustico in muratura a 1p
