COMUNE DI MONTERIGGIONI: ANALISI DEL PATRIMONIO EDILIZIO ESISTENTE

ELENCO DEGLI EDIFICI DI PARTICOLARE VALORE ARCHITETTONICO ED AMBIENTALE

Toponimo: **Castello di Quercegrossa**

Oggetto: **Casa padronale con casa colonica**

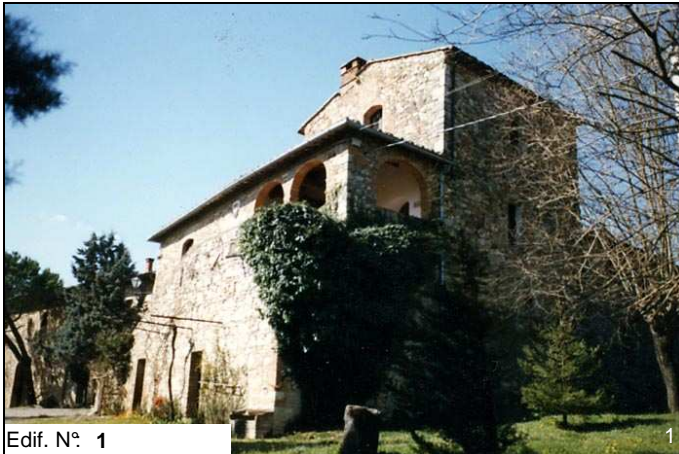
Edif. N°: **1** F. 28 Part 29
 Datazione: **Presente al 1825** Uso attuale: **Trasformato**
 N°piani: **No data** N°Unità Funz: **No data**
 Alterazioni Tipologiche: **Frazionamento in più alloggi**
 Alterazioni Architettoniche Esterne: **Assenti**
 Alterazioni Architettoniche Interne: **No data**
 Stato di conservazione: **Buono**
 Valore: **RV**
Edificio con nucleo monocellulare a torre a sviluppo diacronico in pietra su 2/3p con scala di accesso in pietra al 1p che presenta una loggia. Conci angolari in pietra e finestre ad arco ribassato

Edif. N° 1

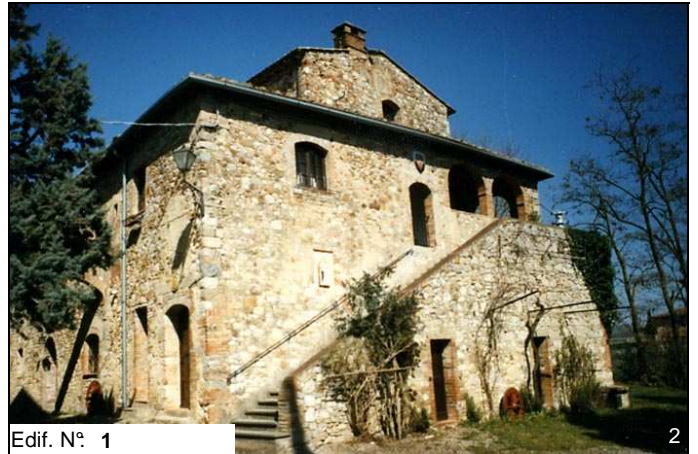
2

Edif. N° 1

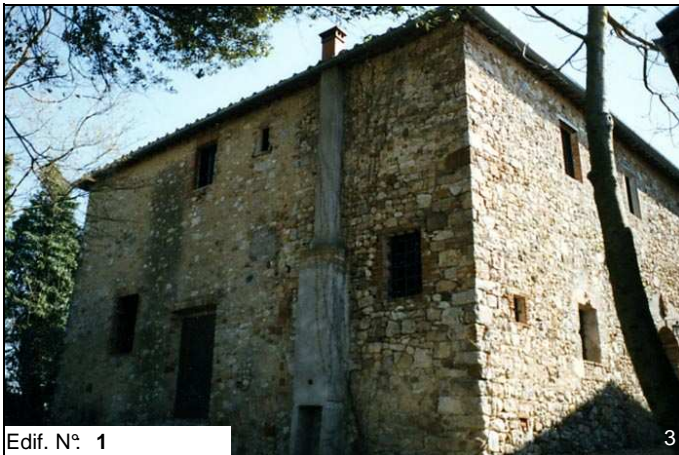
3

Edif. N° 1

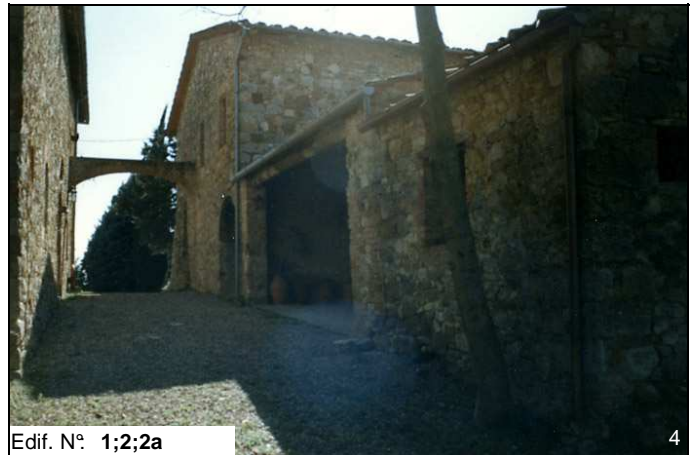
4

Edif. N° 1;2;2a

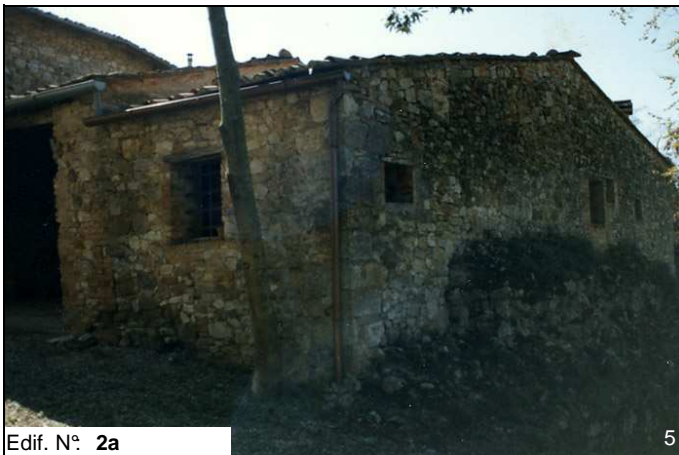
5

Edif. N°: **2a** F. 28 Part 27
 Datazione: **Presente al 1825** Uso attuale: **Trasformato**
 N°piani: **No data** N°Unità Funz: **No data**
 Alterazioni Tipologiche: **Ristrutturazione distributiva**
 Alterazioni Architettoniche Esterne: **Assenti**
 Alterazioni Architettoniche Interne: **No data**
 Stato di conservazione: **Buono**
 Valore: **RV**
Rustico in pietra adiacente a 2 con parata sorretta da struttura in laterizio che conduce alla corte interna lastricata in laterizio di recente fattura. E' stato trasformato in residenza

Edif. N° 2a

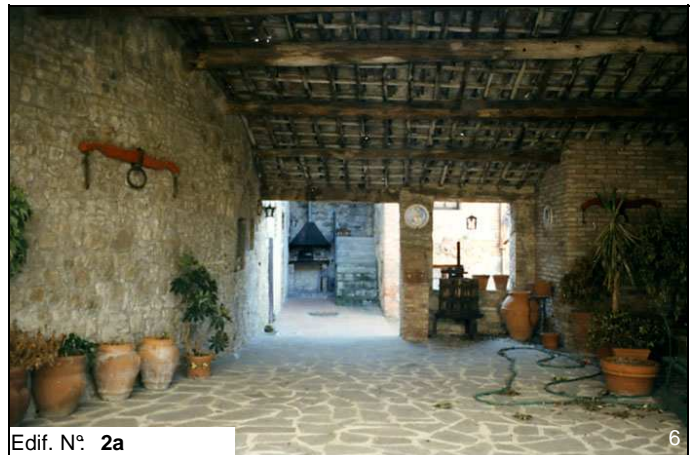
6

Edif. N° 2a

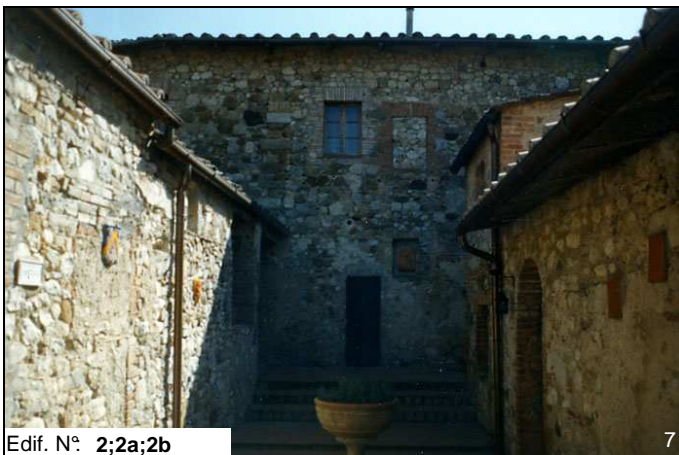
7

Edif. N° 2;2a;2b

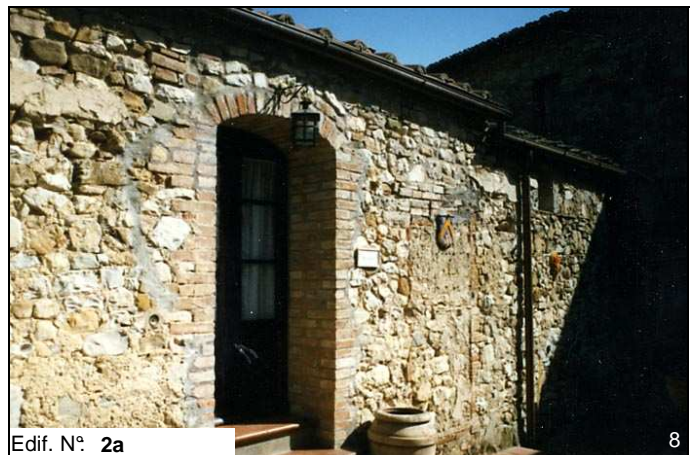
8

Edif. N° 2a

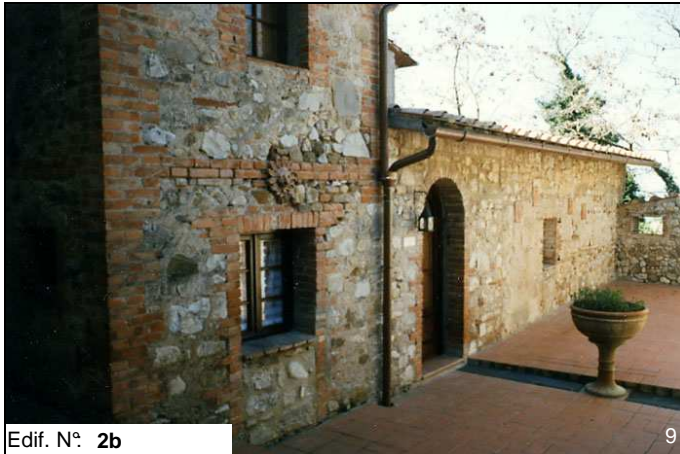
9

Edif. N°: **2b** F. 28 Part 27
 Datazione: **Presente al 1825** Uso attuale: **Trasformato**
 N°piani: **No data** N°Unità Funz: **No data**
 Alterazioni Tipologiche: **Ristrutturazione distributiva**
 Alterazioni Architettoniche Esterne: **Leggere**
 Alterazioni Architettoniche Interne: **No data**
 Stato di conservazione: **Buono**
 Valore: **V**
Rustico in pietra adiacente a 2 trasformato in residenza

Edif. N° 2b

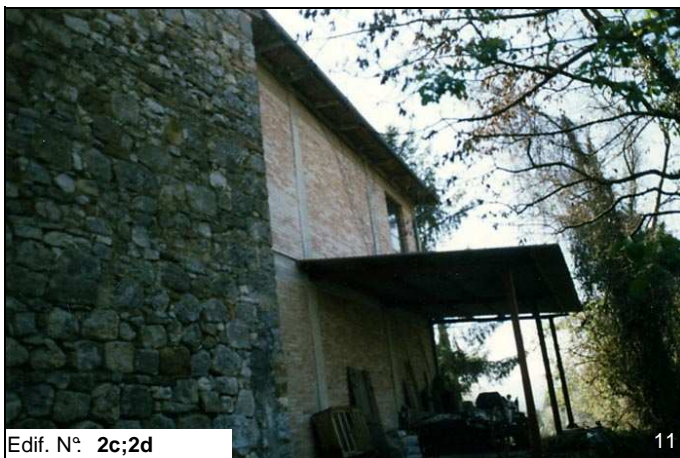
11

Edif. N°: **2c** F. 28 Part 27
 Datazione: **Presente al 1825** Uso attuale: **No data**
 N°piani: **No data** N°Unità Funz: **No data**
 Alterazioni Tipologiche: **No data**
 Alterazioni Architettoniche Esterne: **Assenti**
 Alterazioni Architettoniche Interne: **No data**
 Stato di conservazione: **Buono**
 Valore: **CCA**
Ampliamento in laterizio parzialmente intonacato adibito a rimessa

Edif. N°: **2d** F. 28 Part 28
 Datazione: **Presente al 1825** Uso attuale: **No data**
 N°piani: **No data** N°Unità Funz: **No data**
 Alterazioni Tipologiche: **No data**
 Alterazioni Architettoniche Esterne: **Assenti**
 Alterazioni Architettoniche Interne: **No data**
 Stato di conservazione: **No data**
 Valore: **N**
Tettoia in lamiera

Edif. N° 2c;2d

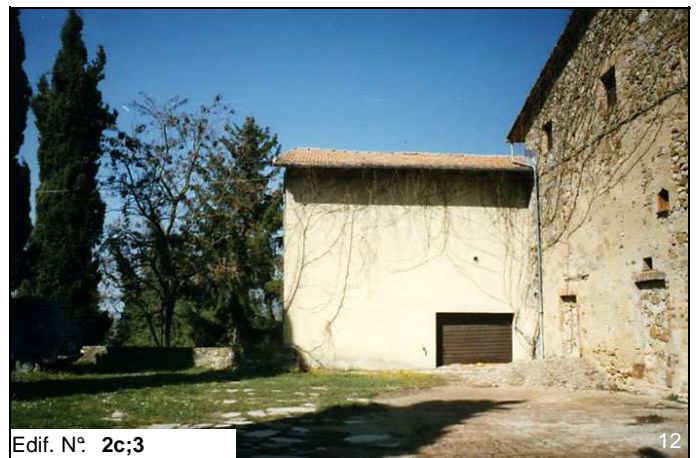
12

Edif. N°: 3	F. 28 Part 28
Datazione: Presente al 1825	Uso attuale: No data
N° piani: No data	N° Unità Funz: No data
Alterazioni Tipologiche: No data	
Alterazioni Architettoniche Esterne: Assenti	
Alterazioni Architettoniche Interne: No data	
Stato di conservazione: Buono	
Valore: V	
Aia lastricata in laterizio

Edif. N° 2c;3

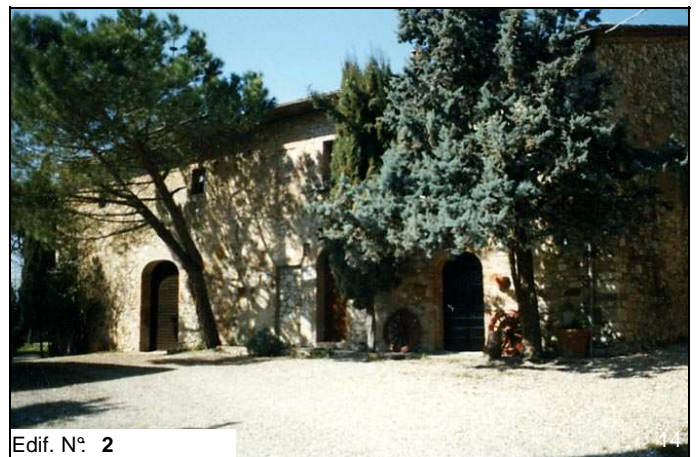
Edif. N°: **2** F. 28 Part 27
 Datazione: **Presente al 1825** Uso attuale: **No data**
 N°piani: **No data** N°Unità Funz: **No data**
 Alterazioni Tipologiche: **Frazionamento in più alloggi**
 Alterazioni Architettoniche Esterne: **Assenti**
 Alterazioni Architettoniche Interne: **No data**
 Stato di conservazione: **Buono**
 Valore: **RV**
Edificio in pietra a sviluppo diacronico su 2p, presenta conci angolari in pietra e mostre in laterizio alle finestre

Edif. N° 2

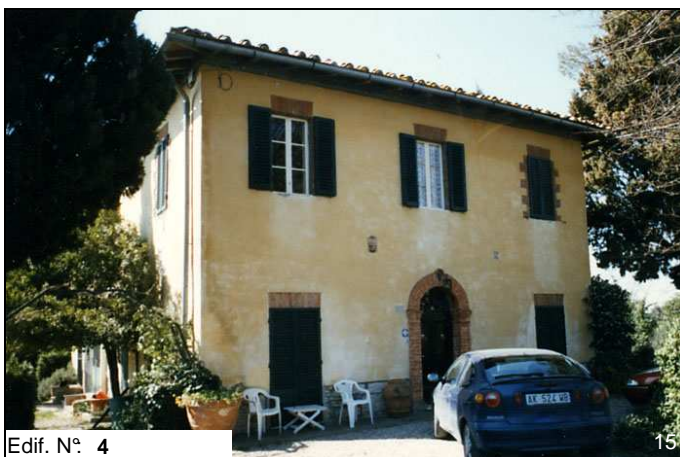
15

Edif. N°: 4	F. 28 Part 26
Datazione: Presente al 1825	Uso attuale: Trasformato
N° piani: No data	N° Unità Funz: No data
Alterazioni Tipologiche: No data	
Alterazioni Architettoniche Esterne: Assenti	
Alterazioni Architettoniche Interne: No data	
Stato di conservazione: Buono	
Valore: V	
Casa padronale a sviluppo sincronico in muratura intonacata su 2p. Presenta loggia al piano superiore a 3 archi vetriati, mostre in laterizio a finestre e porte

Edif. N° 4

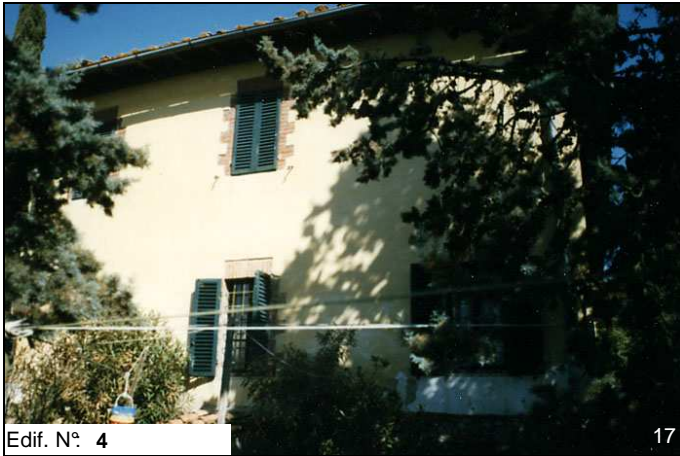
17

Edif. N° 4

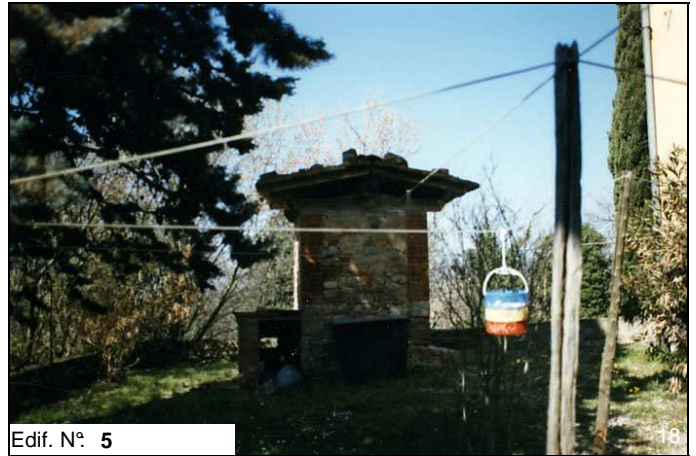
18

Edif. N°: 5	F. 28 Part 25
Datazione: Presente al 1825	Uso attuale: No data
N° piani: No data	N° Unità Funz: No data
Alterazioni Tipologiche: No data	
Alterazioni Architettoniche Esterne: Assenti	
Alterazioni Architettoniche Interne: No data	
Stato di conservazione: No data	
Valore: CCA	
Pozzo chiuso in pietra

Edif. N° 5

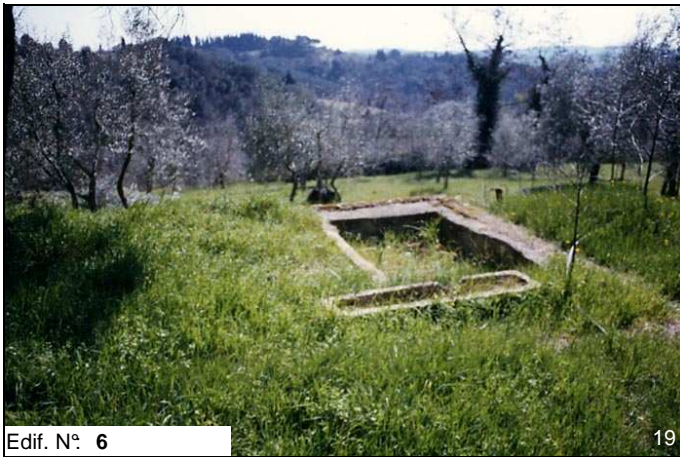
19

Edif. N°: 6	F. 28 Part 26
Datazione: Presente al 1825	Uso attuale: Inutilizzato
N° piani: No data	N° Unità Funz: No data
Alterazioni Tipologiche: No data	
Alterazioni Architettoniche Esterne: Assenti	
Alterazioni Architettoniche Interne: No data	
Stato di conservazione: Cattivo	
Valore: V	
Vasca e abbeveratoio in pietra

Edif. N° 6

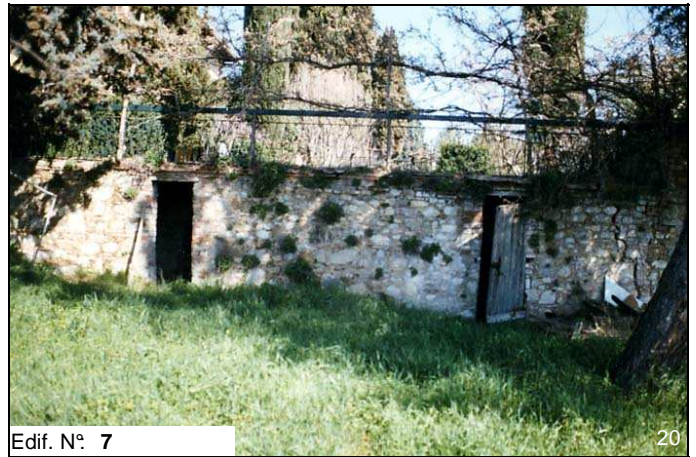
20

Edif. N°: 7	F. 28 Part 26
Datazione: Presente al 1825	Uso attuale: Inutilizzato
N° piani: No data	N° Unità Funz: No data
Alterazioni Tipologiche: No data	
Alterazioni Architettoniche Esterne: Assenti	
Alterazioni Architettoniche Interne: No data	
Stato di conservazione: Cattivo	
Valore: V	
Annessi seminterrati in pietra

Edif. N° 7

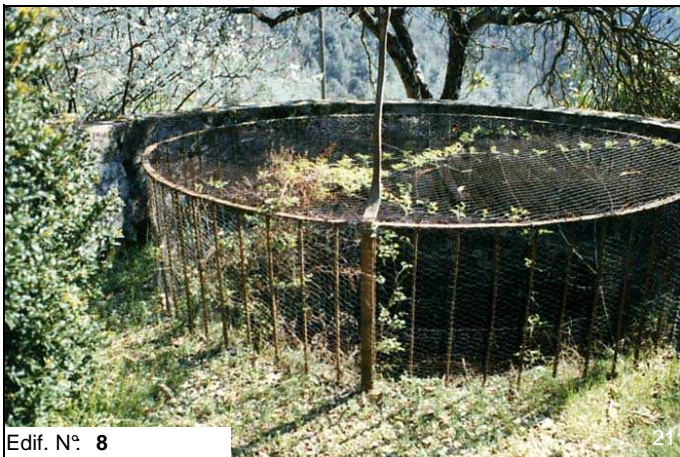
21

Edif. N°: 8	F. 28 Part 26
Datazione: Presente al 1825	Uso attuale: No data
N° piani: No data	N° Unità Funz: No data
Alterazioni Tipologiche: No data	
Alterazioni Architettoniche Esterne: Assenti	
Alterazioni Architettoniche Interne: No data	
Stato di conservazione: No data	
Valore: N	
Vasca circolare con rete di recinzione

Edif. N° 8

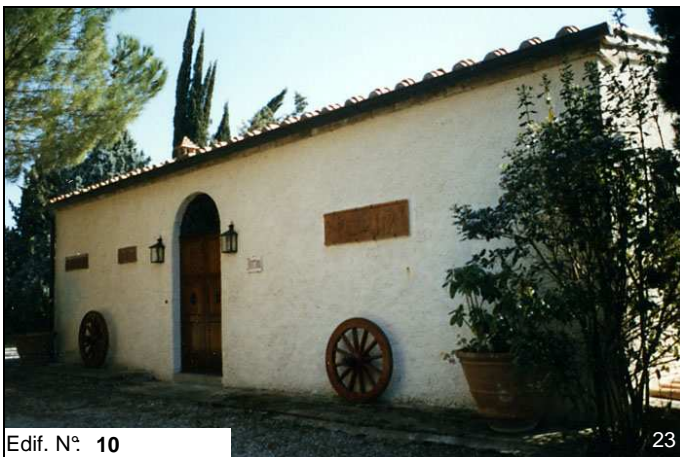
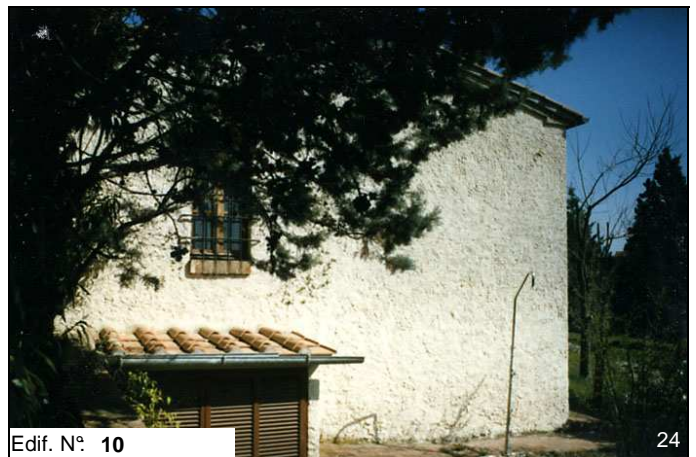
Edif. N°: **10** F. 28 Part 30
Datazione: **Presente al 1825** Uso attuale: **No data**
N° piani: **No data** N° Unità Funz: **No data**
Alterazioni Tipologiche: **No data**
Alterazioni Architettoniche Esterne: **Assenti**
Alterazioni Architettoniche Interne: **No data**
Stato di conservazione: **Buono**
Valore: **N**
Edificio in muratura intonacata con una unità abitativa

Edif. N° 10
