COMUNE DI MONTERIGGIONI: ANALISI DEL PATRIMONIO EDILIZIO ESISTENTE

ELENCO DEGLI EDIFICI DI PARTICOLARE VALORE ARCHITETTONICO ED AMBIENTALE

Toponimo: **Montenero**Isolato: **49**Oggetto: **Villa padronale e annessi**Scheda: **26E**

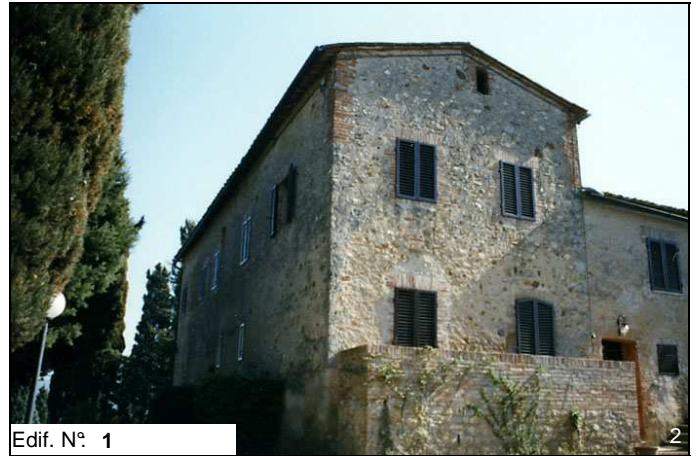
Edif. N° 1

Villa padronale in pietra a sviluppo diacronico composta da 2 corpi di fabbrica disposti a L su 2/3 p e un corpo in adiacenza su 2p che perimetra la corte sul lato NO. L'accesso alla corte è con un androne con entrata ad arco

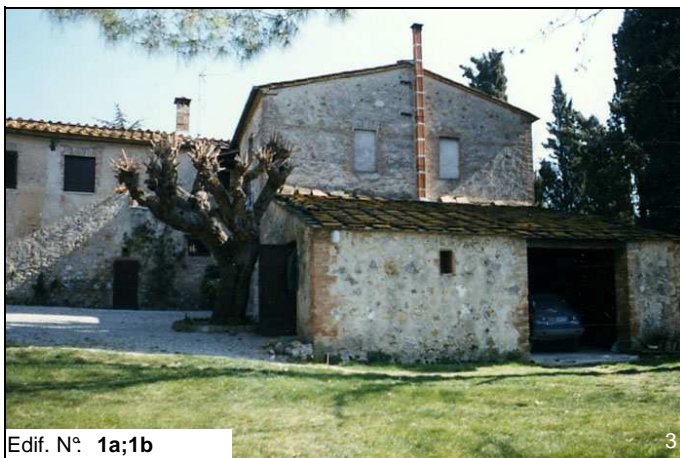
Edif. N° 1a;1b

Edificio di pendio a sviluppo diacronico con torre nell'angolo SE. Accesso al 1p tramite scala esterna. I locali al pt, rustici in origine, sono ora rimessa. Al 1p una unità abitativa

Parata di pendio in pietra con angolari in laterizio adiacente a 1a

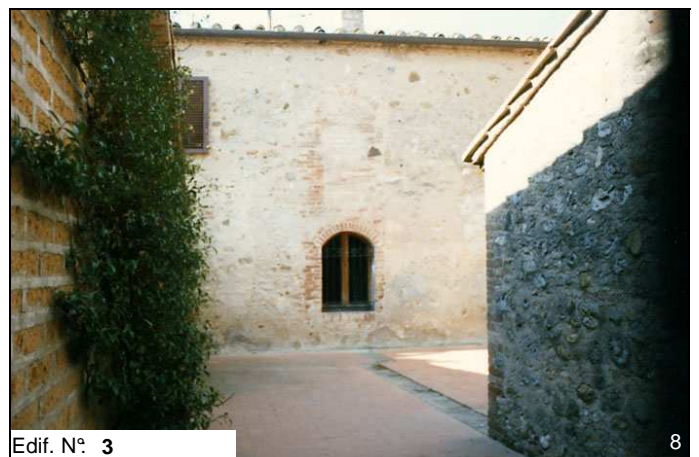
Edif. N° 3

Corte interna lastricata in cotto di recente fattura

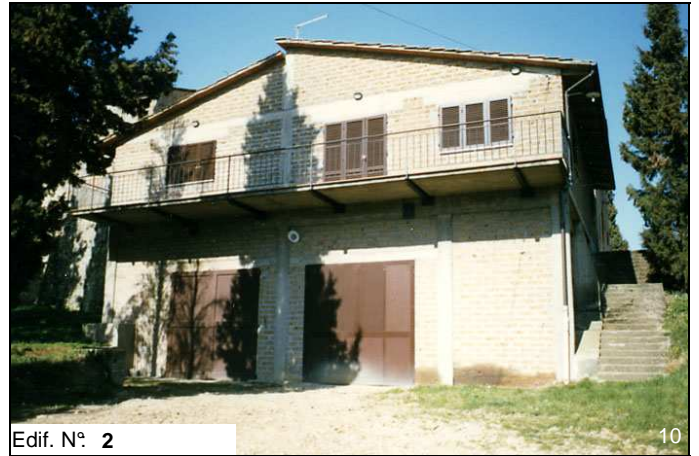
Edif. N° 2

Edificio di pendio in cemento e laterizio su 2p, congiunto a 1 da 2 travi in cemento

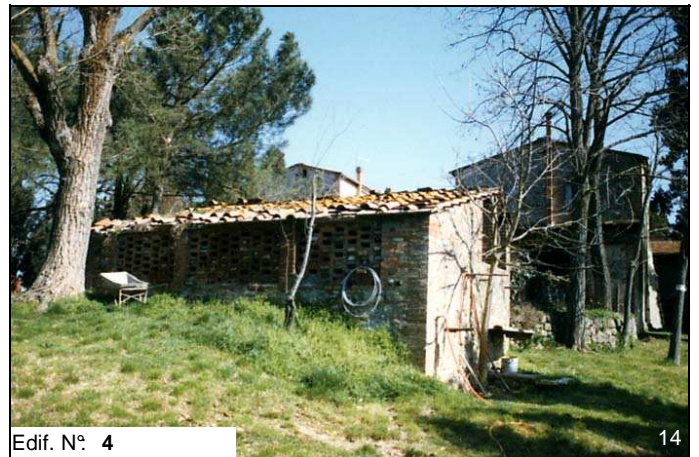
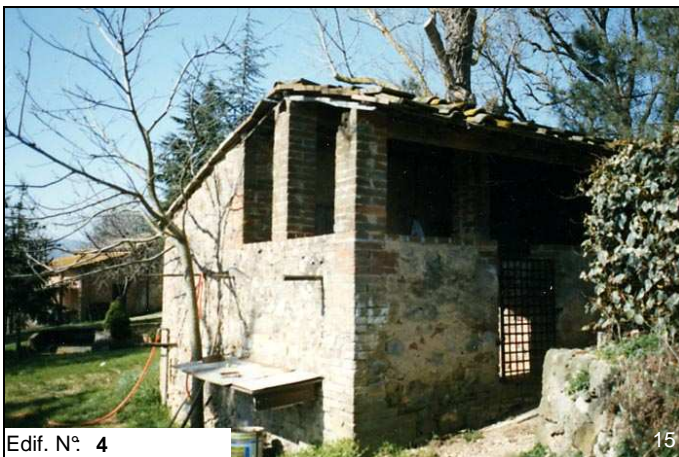
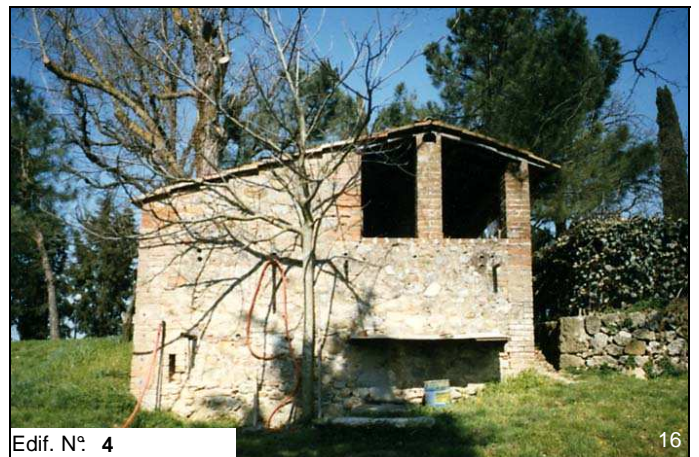
Edif. N° 4

Rustico di pendio in pietra con grigliato in laterizio, in origine stalla

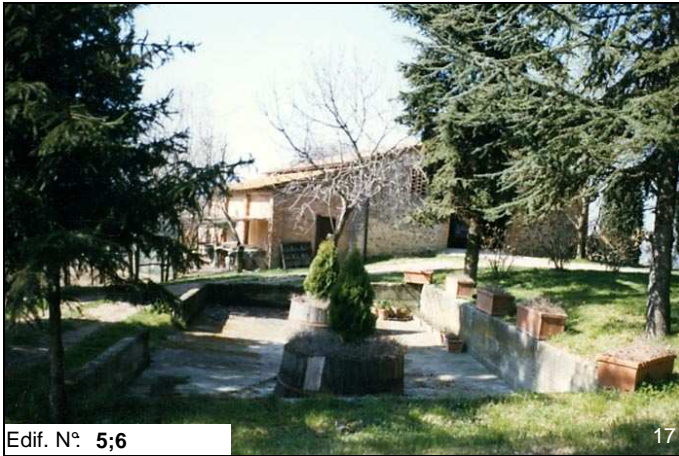
Edif. N° 5;6

Edif. N°: 5	F. 55 Part 2
Datazione: Presente al 1825	Uso attuale: Trasformato
N° piani: 3	N° Unità Funz: 1
Alterazioni Tipologiche: No data	
Alterazioni Architettoniche Esterne: Assenti	
Alterazioni Architettoniche Interne: No data	
Stato di conservazione: Buono	
Valore: V	
Concimaia in pietra

Edif. N°: 6	F. 55 Part 2
Datazione: Presente al 1825	Uso attuale: Trasformato
N° piani: 3	N° Unità Funz: 1
Alterazioni Tipologiche: No data	
Alterazioni Architettoniche Esterne: Assenti	
Alterazioni Architettoniche Interne: No data	
Stato di conservazione: Buono	
Valore: V	
Fienile in pietra con grigliato in laterizio e tettoia con struttura portante in laterizio ora tamponata sul fianco SE

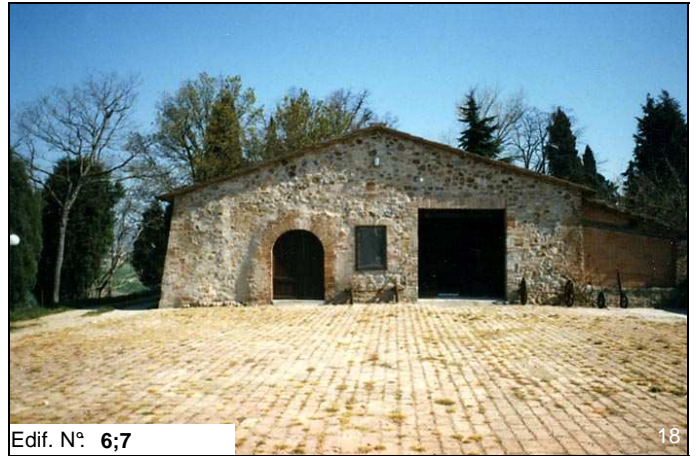
Edif. N° 6;7

Edif. N°: 7	F. 55 Part 2
Datazione: Presente al 1825	Uso attuale: No data
N° piani: 3	N° Unità Funz: 1
Alterazioni Tipologiche: No data	
Alterazioni Architettoniche Esterne: Assenti	
Alterazioni Architettoniche Interne: No data	
Stato di conservazione: Buono	
Valore: V	
Aia lastricata in laterizio

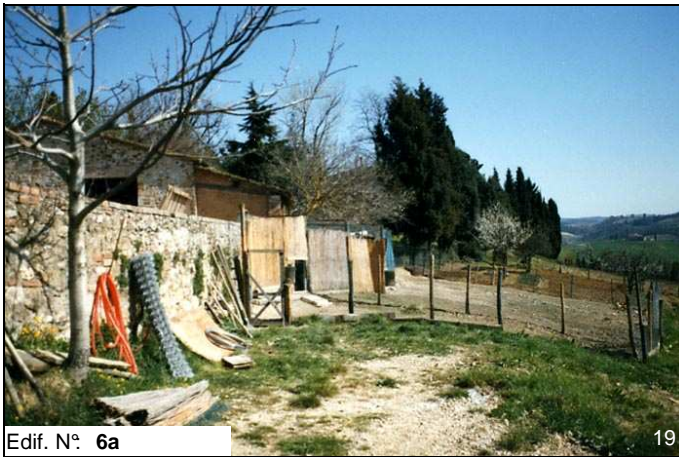
Edif. N° 6a

Edif. N°: 6a	F. 55 Part 4
Datazione: Presente al 1825	Uso attuale: No data
N° piani: 3	N° Unità Funz: 1
Alterazioni Tipologiche: No data	
Alterazioni Architettoniche Esterne: Assenti	
Alterazioni Architettoniche Interne: No data	
Stato di conservazione: Buono	
Valore: N	
Tettoia in lamiera e legno con recinzione per polli
