# COMUNE DI MONTERIGGIONI: ANALISI DEL PATRIMONIO EDILIZIO ESISTENTE

Toponimo: **Casalino o Podere San Luigi**

Oggetto: **Abitazione rurale e annessi rustici**

Scheda: **2C**

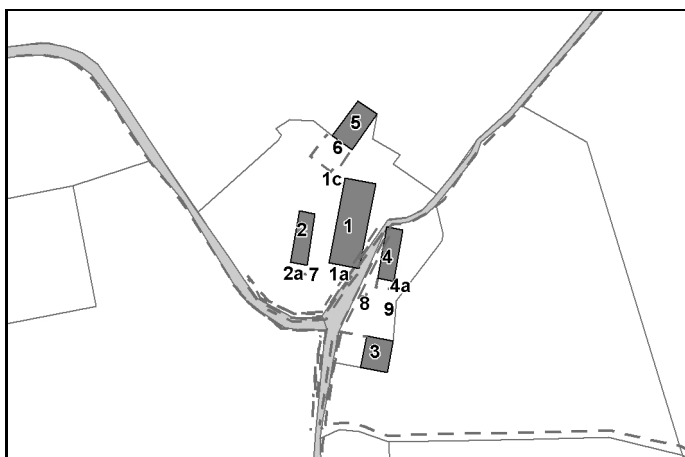
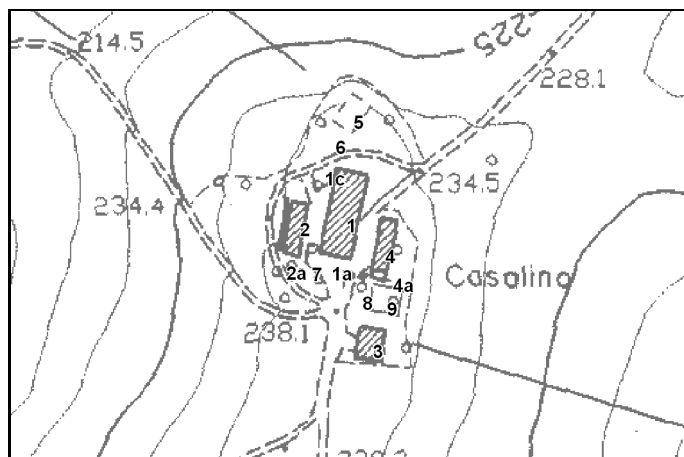
Edif. N°: **1** F. 32 Part 16  
 Datazione: **Presente al 1825** Uso attuale: **Trasformato**  
 Dest. d'uso: **Civile abitazione temporanea**  
 Alterazioni Tipologiche: **Frazionamento in più alloggi**  
 Alterazioni Architettoniche Esterne: **Leggere**  
 Alterazioni Architettoniche Interne: **No data**  
 Stato di conservazione: **Buono**  
 Valore: **V**  
**Edificio in pietra a sviluppo sincronico a 2p, presenta gronda in laterizio e alle finestre e porte archi ribassati in laterizio, con in aggiunta architravi e piedritti in pietra. Conci angolari in pietra**
