COMUNE DI MONTERIGGIONI: ANALISI DEL PATRIMONIO EDILIZIO ESISTENTE

Toponimo: **Valmaggiore**

Oggetto: **Abitazione rurale e annessi rustici**

Scheda: **16C**

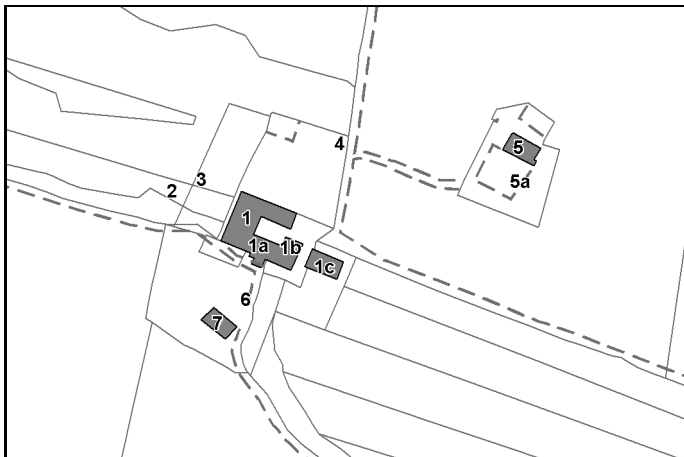
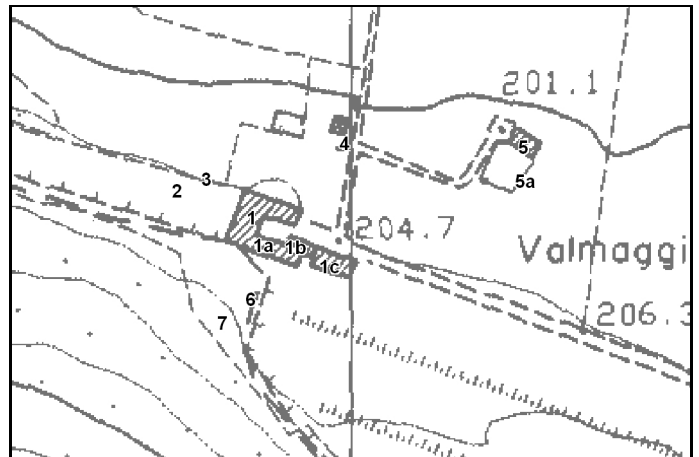
Edif. N°: **1** F. 14 Part 43
 Datazione: **Presente al 1825** Uso attuale: **Originario**
 Dest. d'uso: **Abitazione di addetti all'agricoltura**
 Alterazioni Tipologiche: **Ristrutturazione distributiva**
 Alterazioni Architettoniche Esterne: **Gravi**
 Alterazioni Architettoniche Interne: **No data**
 Stato di conservazione: **Buono**
 Valore: **V**
Casa colonica a sviluppo diacronico unitario, 2p, corpi di fabbrica a L ristrutturati, all'origine rustici sovrapposti. In muratura di pietrame stuccata con angolari in conci di pietra, loggia a 3 aperture
